Commune : SAINT ANTONIN NOBLE VAL

Lieu-dit : PALOT

Dénomination : **FERME (no 2)**

Dossier d' INVENTAIRE FONDAMENTAL établi en 1981, 1989 par NOE DUFOUR ANNIE

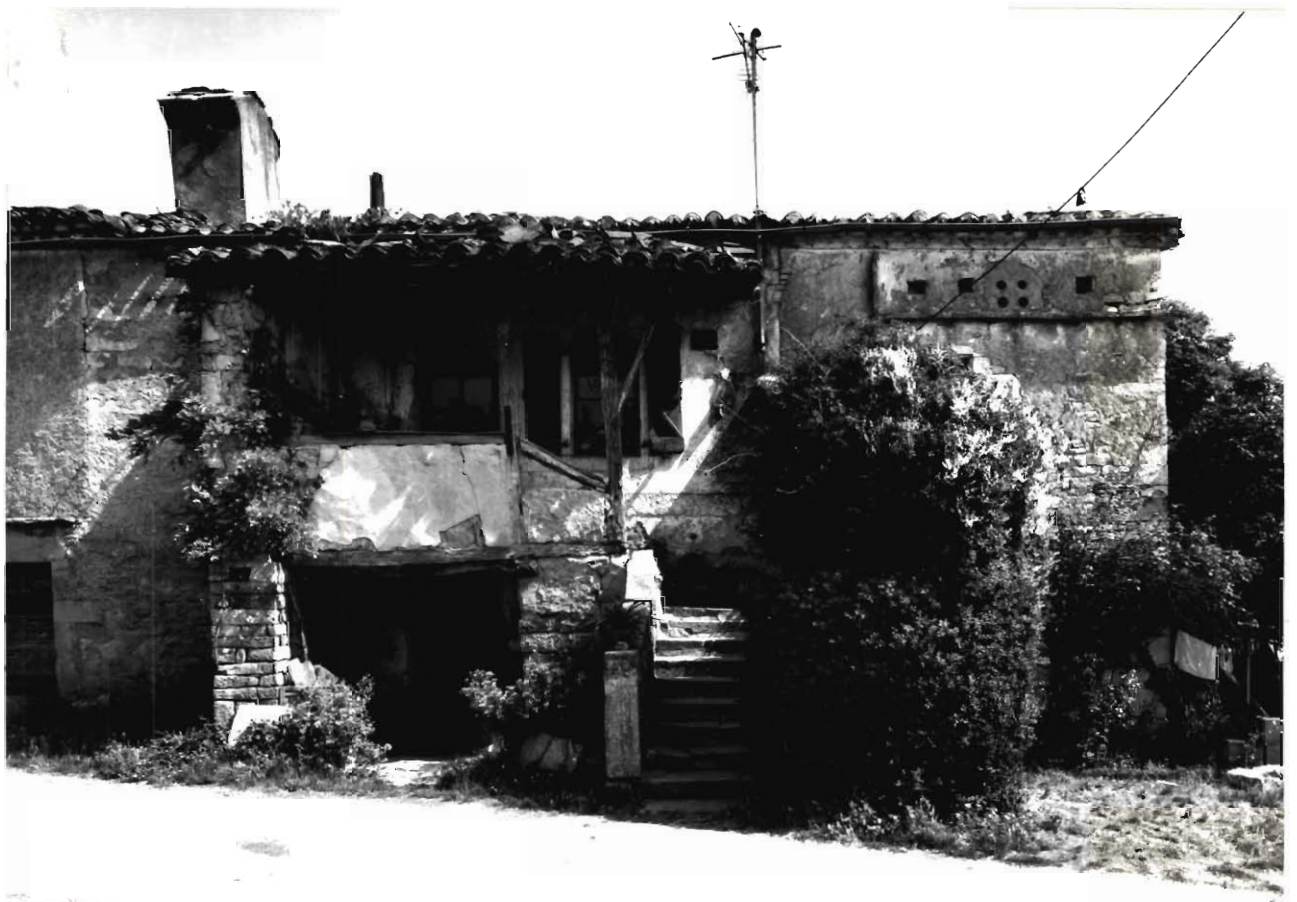
Fig. 1

Bâtiment principal. Elévation
antérieure.

Elévation antérieure (fig. 1 à 2) : l'arc segmentaire de la porte d'entrée au premier étage porte la date 1809 ; le pan-de-bois qui ferme le porche est hourdé de pierre de taille.

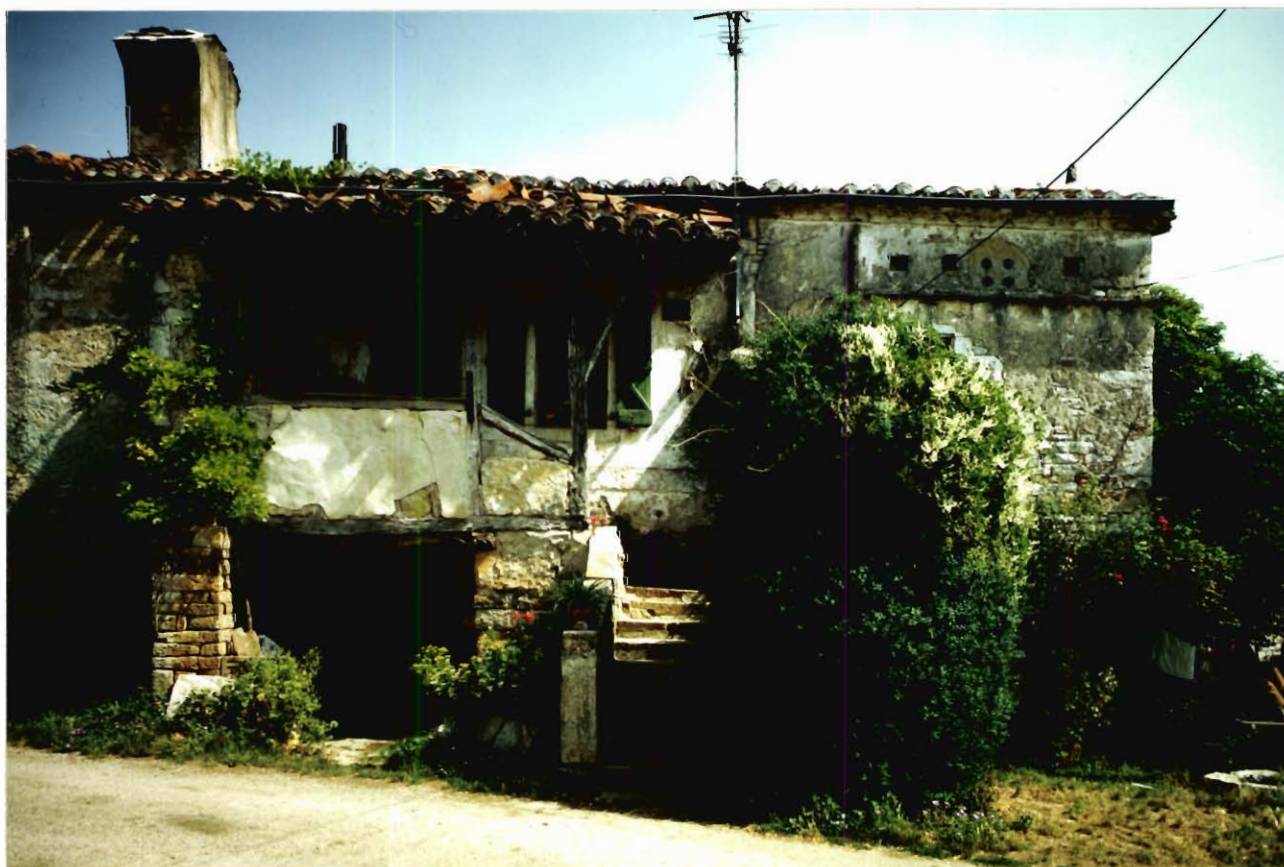
Fig. 1A

Bâtiment principal. Élévation
antérieure.

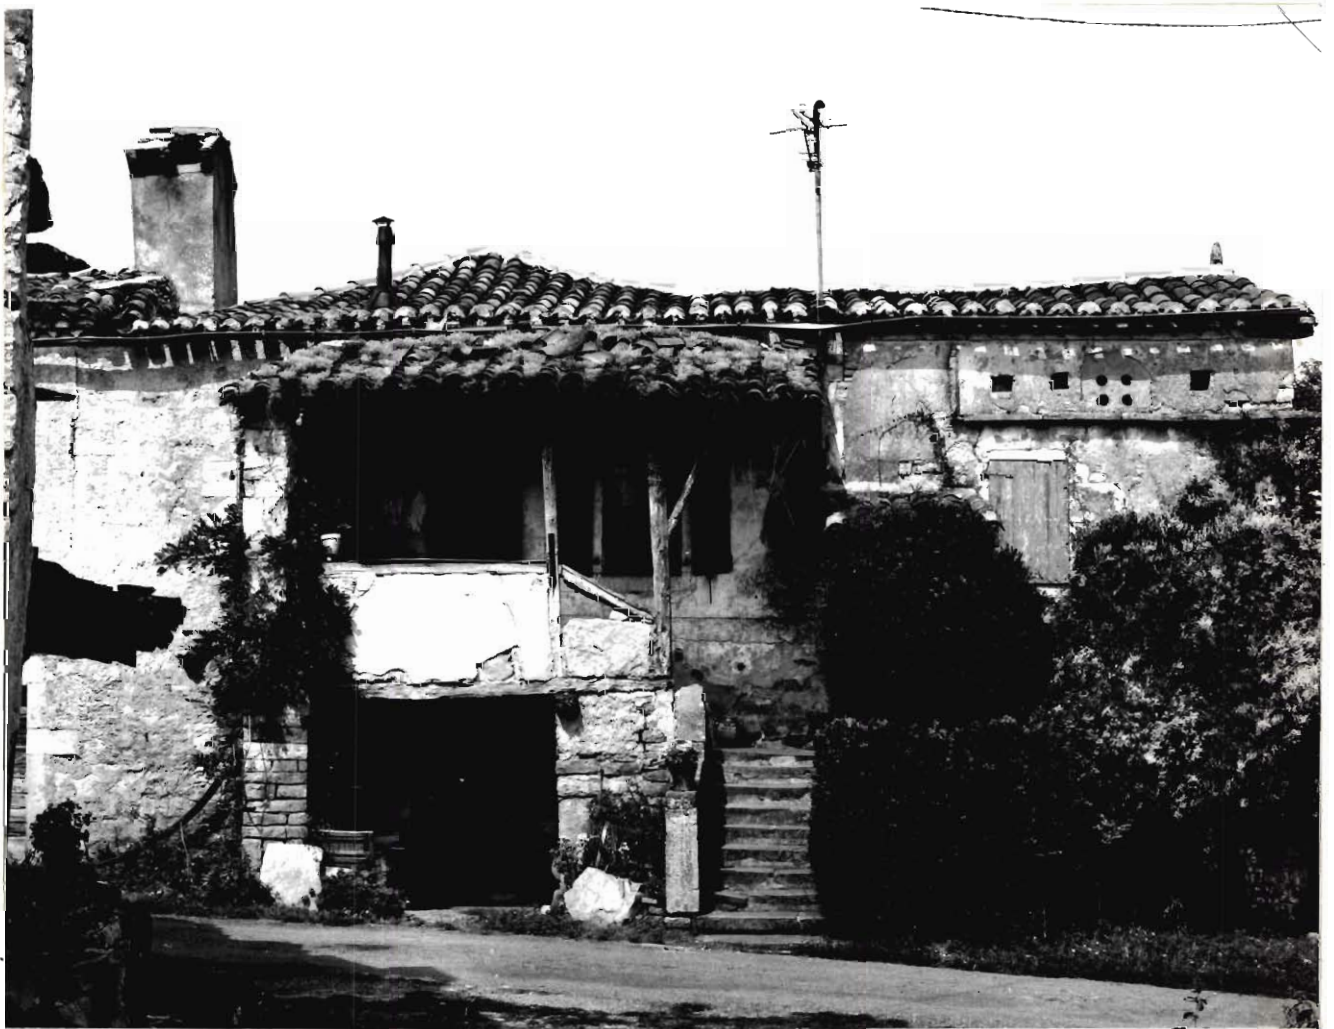
Fig. 1 Bis

Bâtiment principal. Elévation
antérieure.

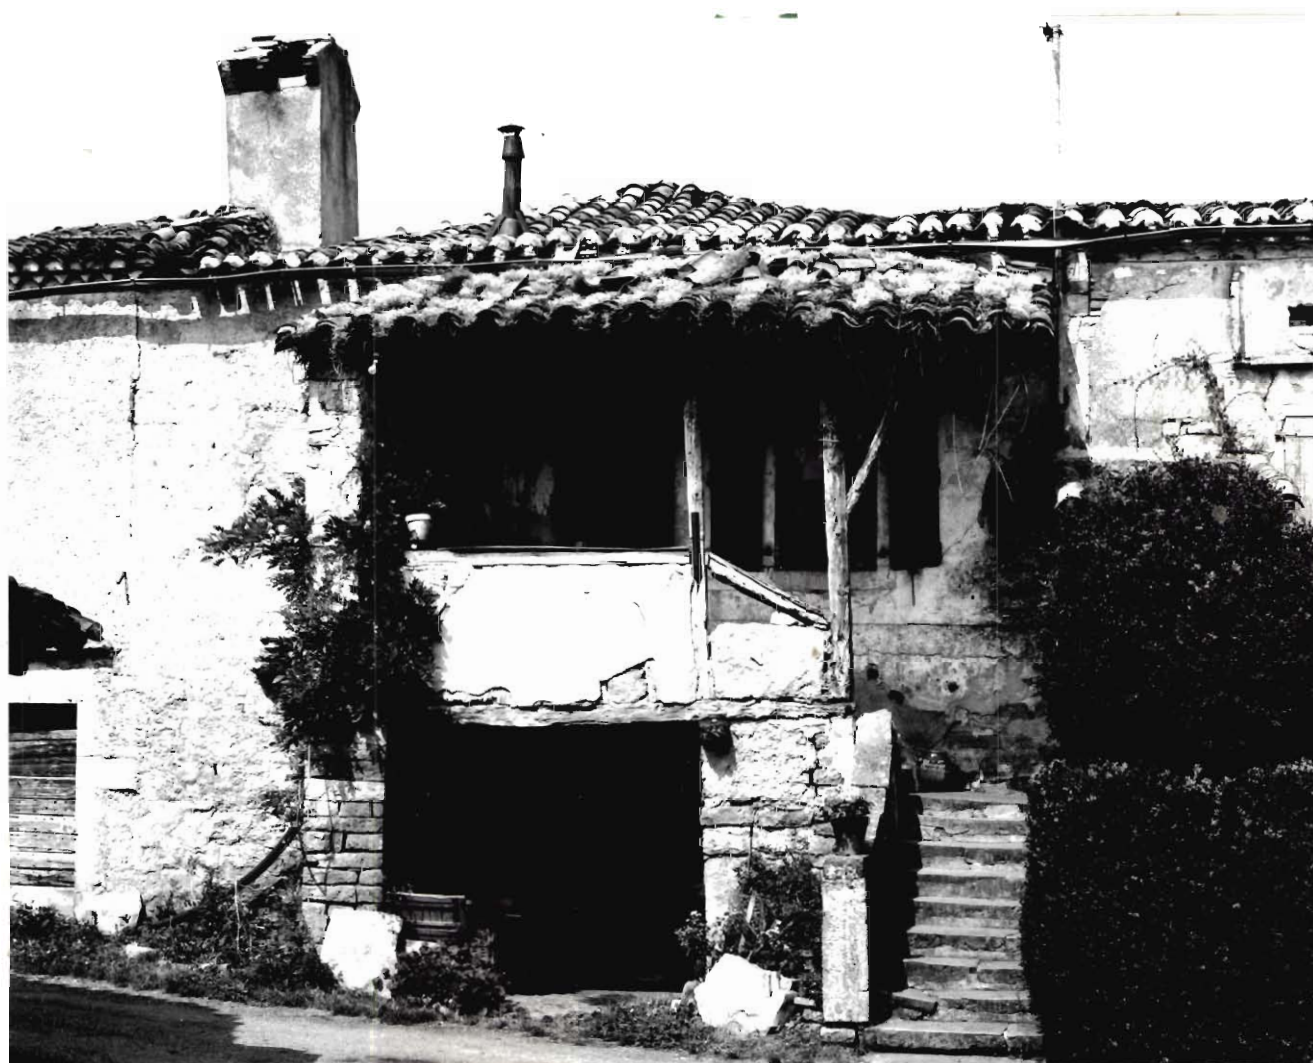
Fig. 2

Bâtiment principal. Élévation
antérieure, détail du porche surélevé.

- . Escalier extérieur en équerre à deux volées droites de dix et cinq marches.
- . Porche surélevé (1,60 m x 2,30 m) : toit soutenu par deux poteaux en bois, sol dallé de pierre.
- . Cuisine (en A) équipée d'un évier (en e), d'une cheminée (en c) et d'un placard (en a). Le sol est en plancher ; une trappe dans le plafond permet l'accès au comble.
- . La pièce au nord a été remaniée par des cloisonnements (en B).
- . Les chambres n'ont pas été visitées.

Le noyau central du logis porte la date 1809, qui peut être considérée comme celle de sa construction. Sur le plan cadastral ancien est également dessinée la grange-étable. En réalité le logis a été agrandi par l'adjonction de pièces au nord (à l'arrière) et à l'ouest (à gauche), et par la reconstruction de la maison qui se trouvait sur la parcelle 2 247 (à droite). Toutes ces adjonctions sont parfaitement visibles en façade. Ce porche ou tout au moins sa couverture peut également correspondre à une adjonction.

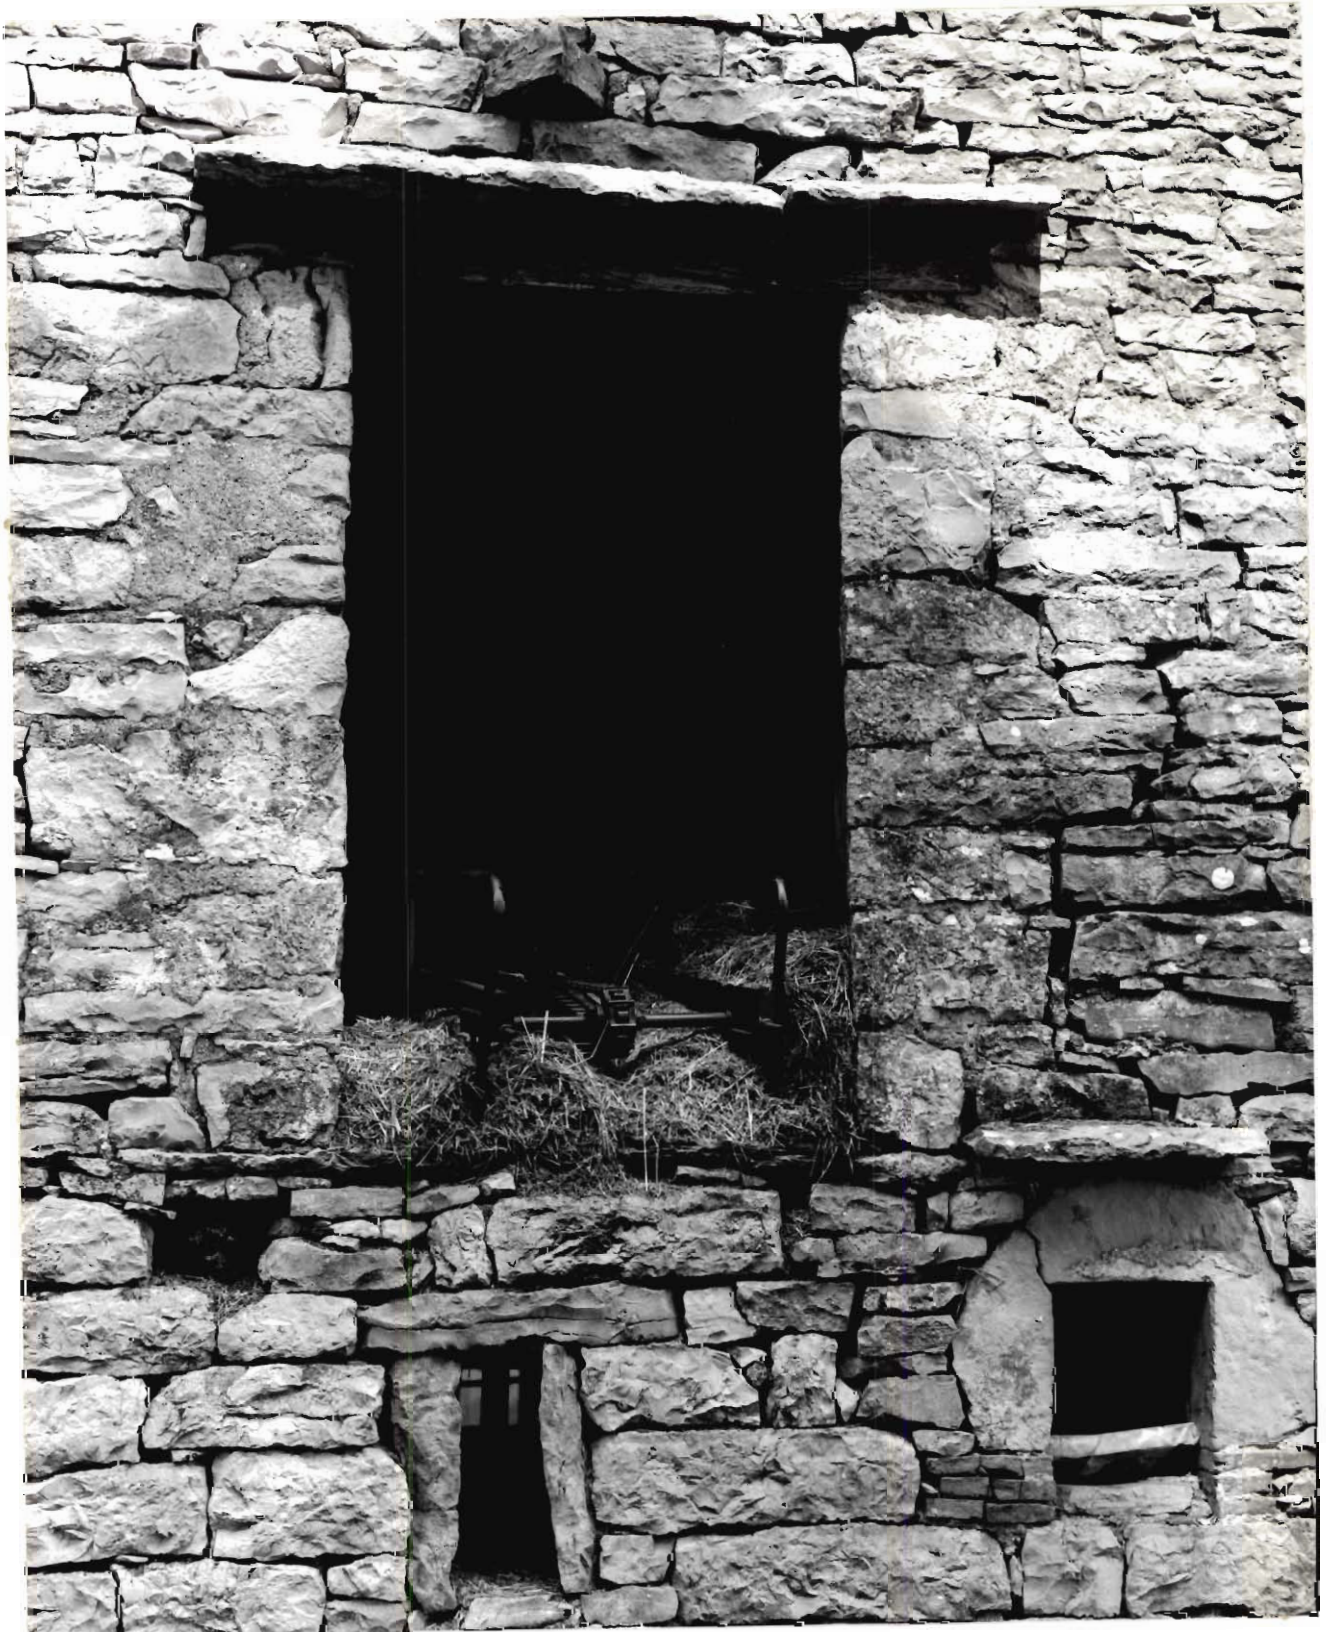
Fig. 3

Bâtiment de dépendance. Porte
du fenil.

A. Logis ; B. Grange-étable très remaniée (fig. 3), la partie située au nord-est est une adjonction du XX^e siècle ; C. Bâtiment en ruines ; D. Hangar ; E. Jardin-potager.
