Commune : SAINT ANTONIN NOBLE VAL

Lieu-dit : TABARLY

Dénomination : FERME (no 1)

Dossier d' INVENTAIRE FONDAMENTAL établi en 1981, 1989 par NOE DUFOUR ANNIE

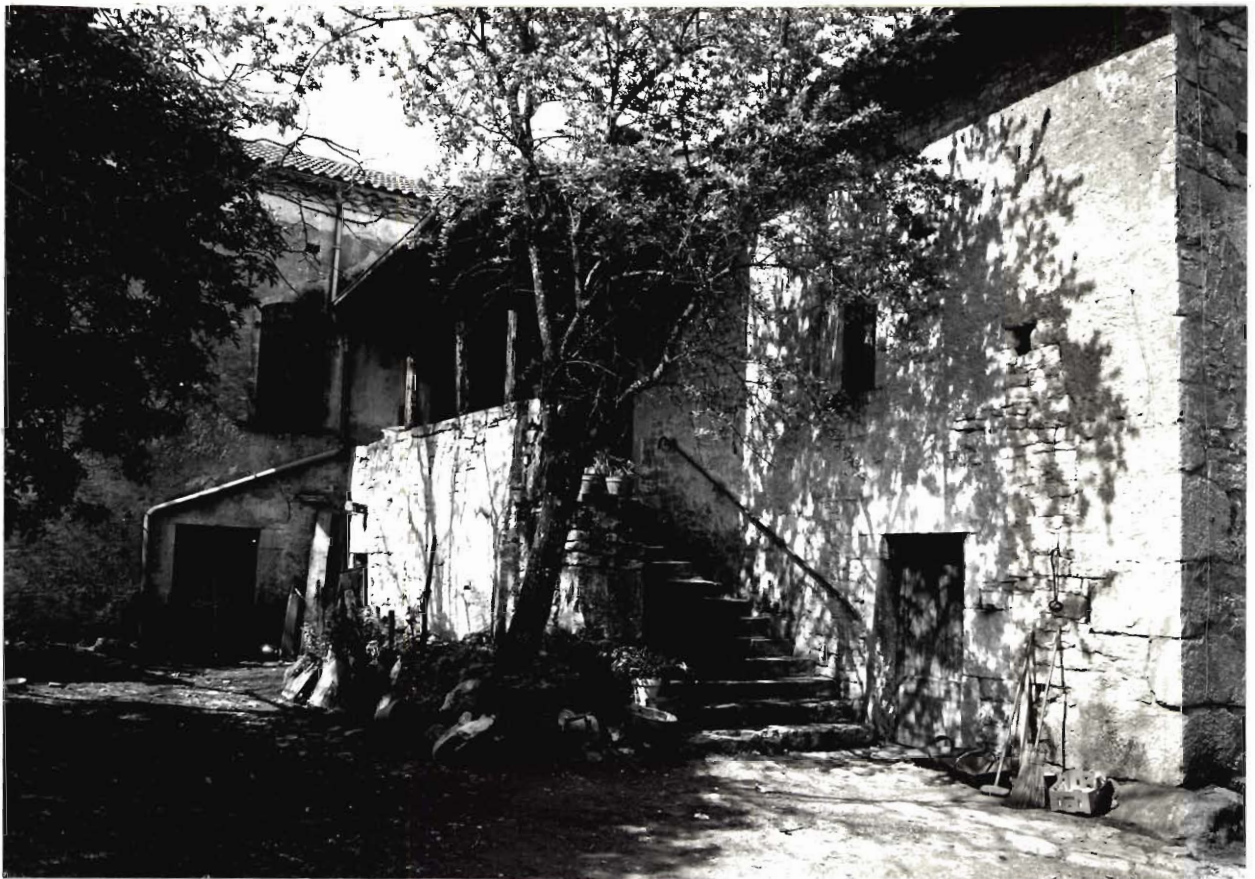
Fig. 2

Bâtiment principal. Elévation
antérieure.

- . Elévation antérieure (fig. 2-4) : le linteau de la porte d'entrée située dans le porche, porte la date 1701 (fig. 4).
- . Elévation latérale droite (fig. 6) : le linteau de la fenêtre du rez-de-chaussée porte la date 1761.
- . Elévation postérieure (fig. 7).

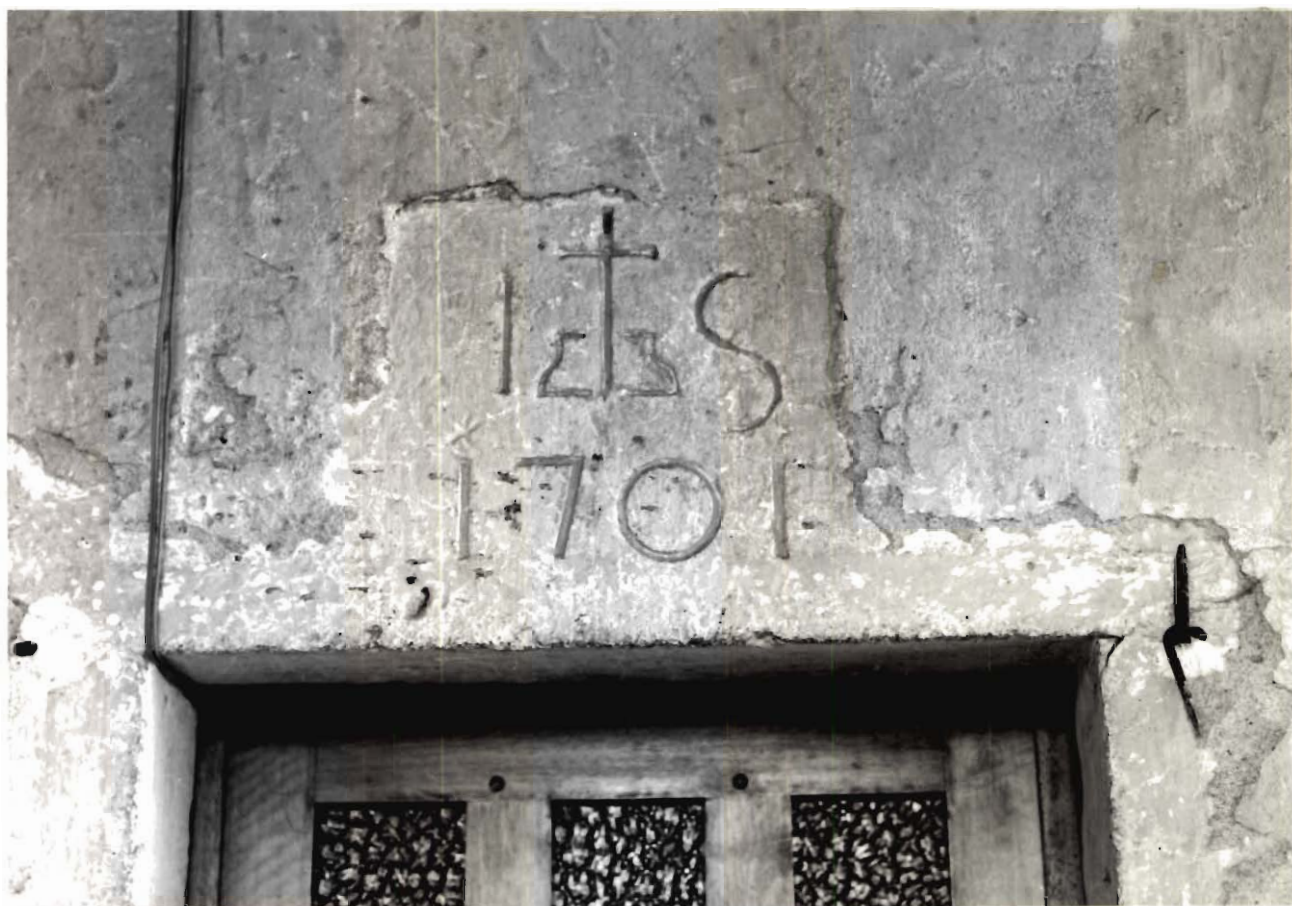
Fig. 4

Bâtiment principal. Porche surélevé,
porte d'entrée Nord. Inscription ;
IHS 1701.

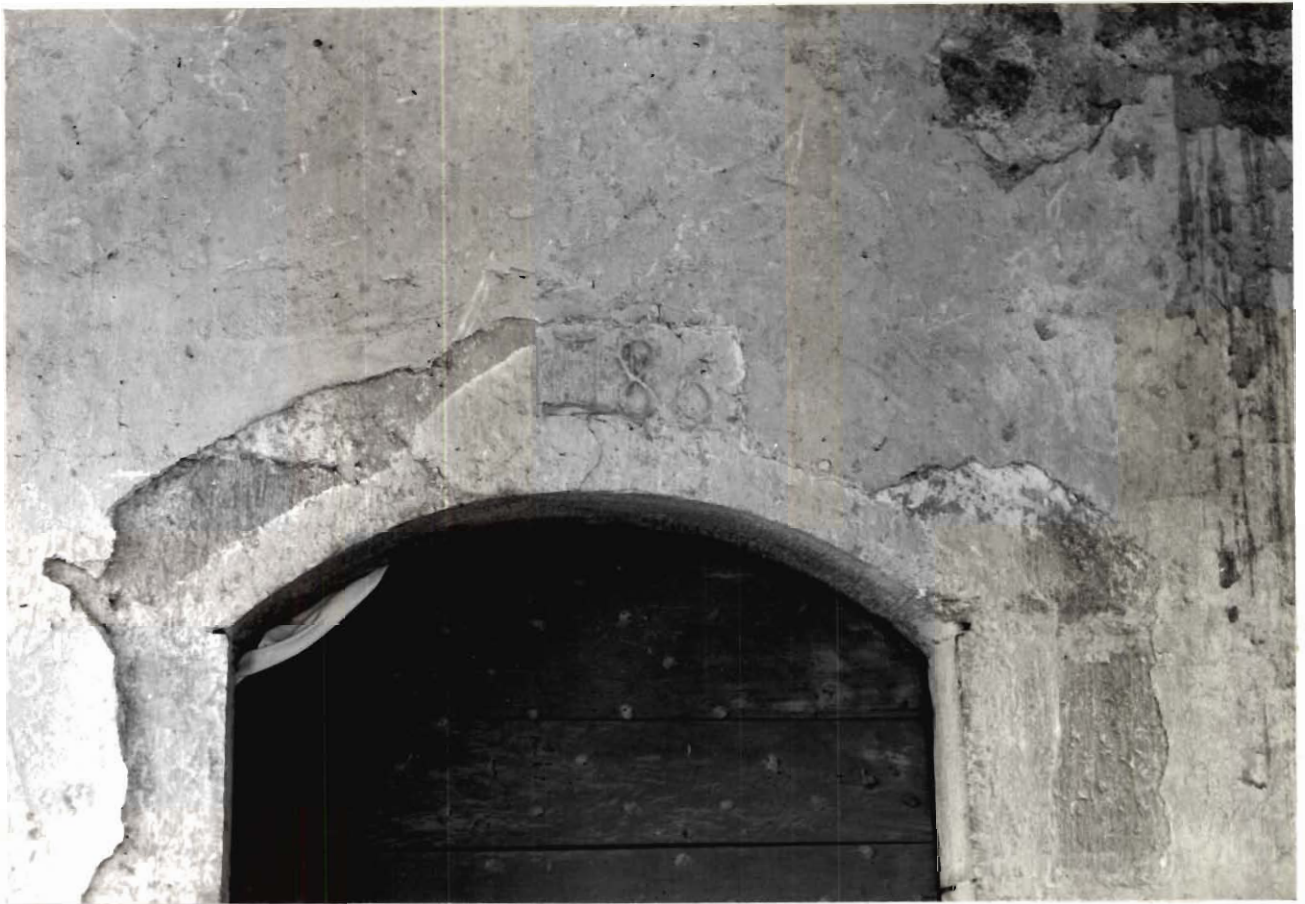
Fig. 5

Bâtiment principal.: corps en
retour à l'Est : porte d'entrée située
dans le porche surélevé (porte la
date 1786).

- . Elévation nord (fig. 2) : le linteau segmentaire de la porte d'entrée située dans le porche porte la date 1786 (fig. 5). Une petite ouverture carrée située au-dessus permet l'accès au comble.
- . Elévation est (fig. 1) : une dalle de pierre monolithe percée de trous l'accès des pigeons dans le comble.
- . Elévation sud (fig. 8) : la dalle de pierre percée de trous permettant l'accès des pigeons porte l'inscription "Louis BESSE 1755" (fig. 9).

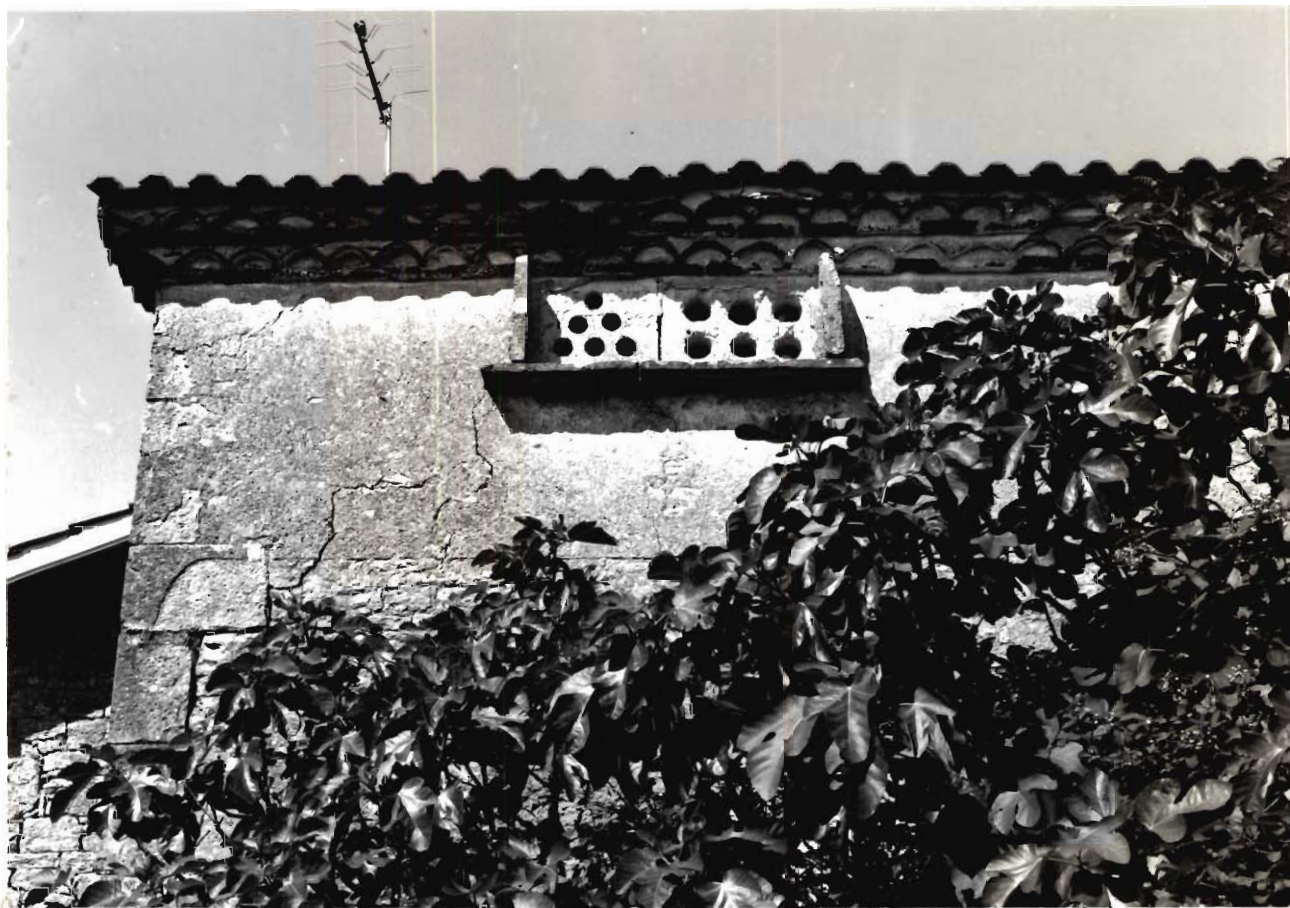
Fig. 9

Bâtiment principal, corps en retour à l'Est. Elévation Sud, détail des trous d'envol du pigeonnier.

Bâtiment principal, corps en
retour à l'Est : Elévation Sud, détail
des trous d'envol du pigeonnier :
Inscription : Louis BESSE 1753.

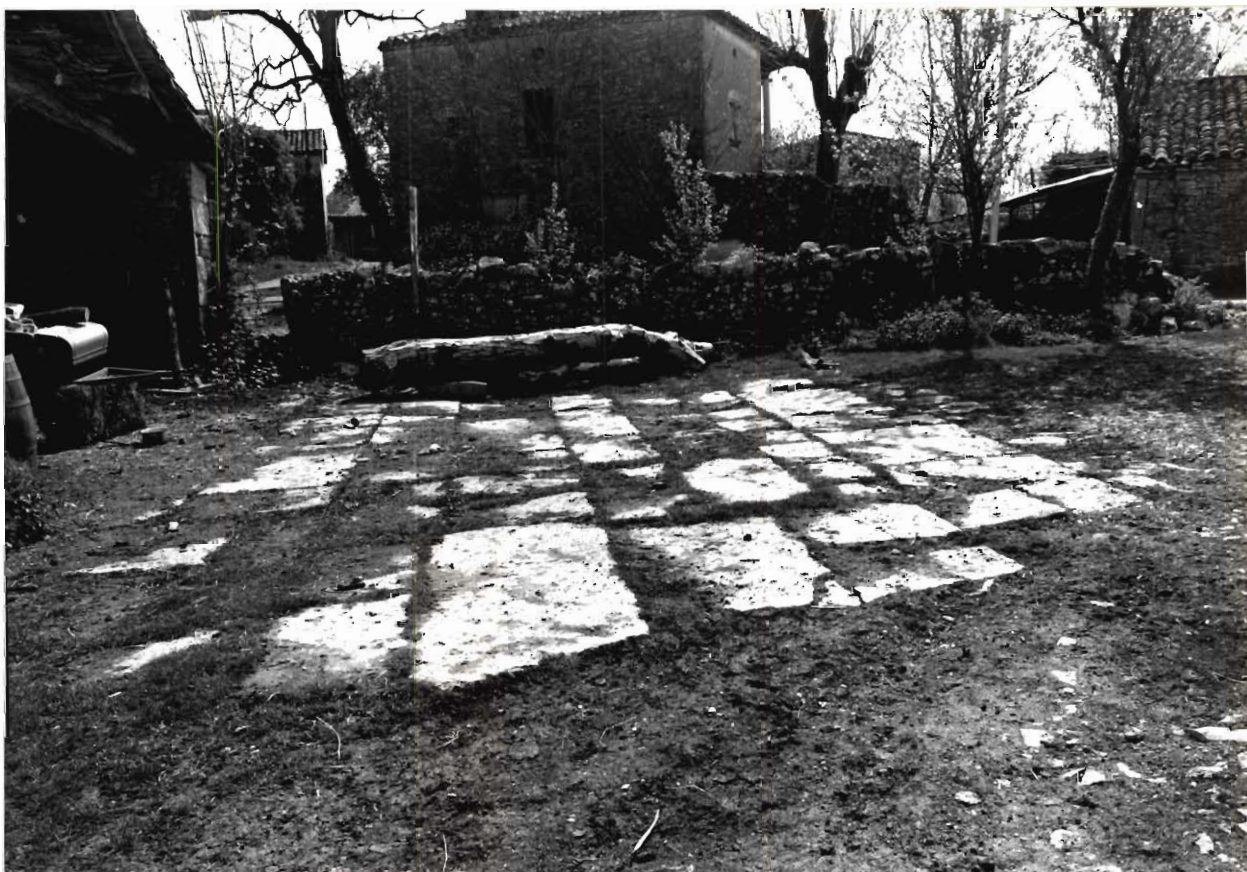
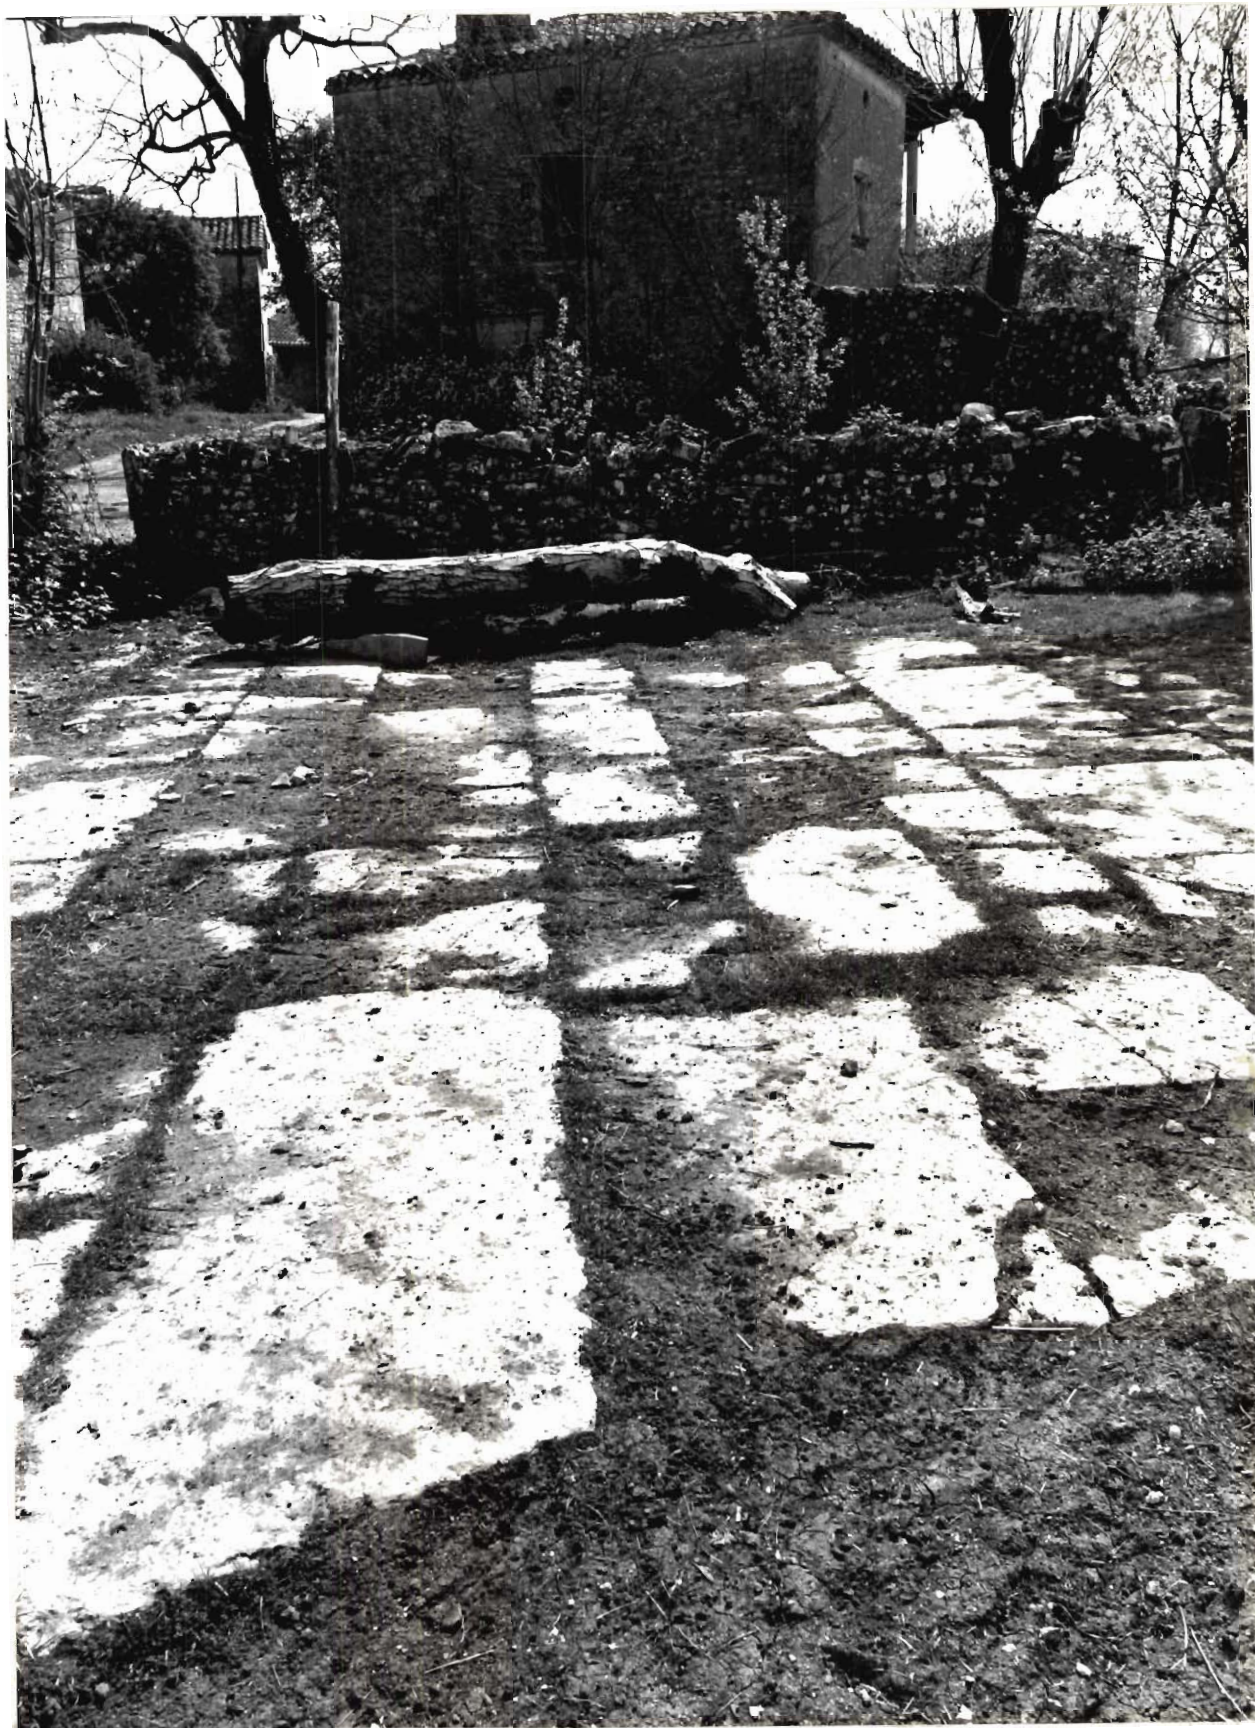
Fig. 11.

Aire à battre dallée de pierre
devant la grange-étable.

Aire à battre dallée de pierre
davant la grange - étable.

- A. Bâtiment principal
- B. Hangar
- C. Poulailler
- D. Bâtiment de dépendance construit en 1930
- E. Etable et poulailler
- G. Grange-étable (fig. 10-14)
 - a. Aire à battre dallée (fig. 11-12)
 - b. Citerne

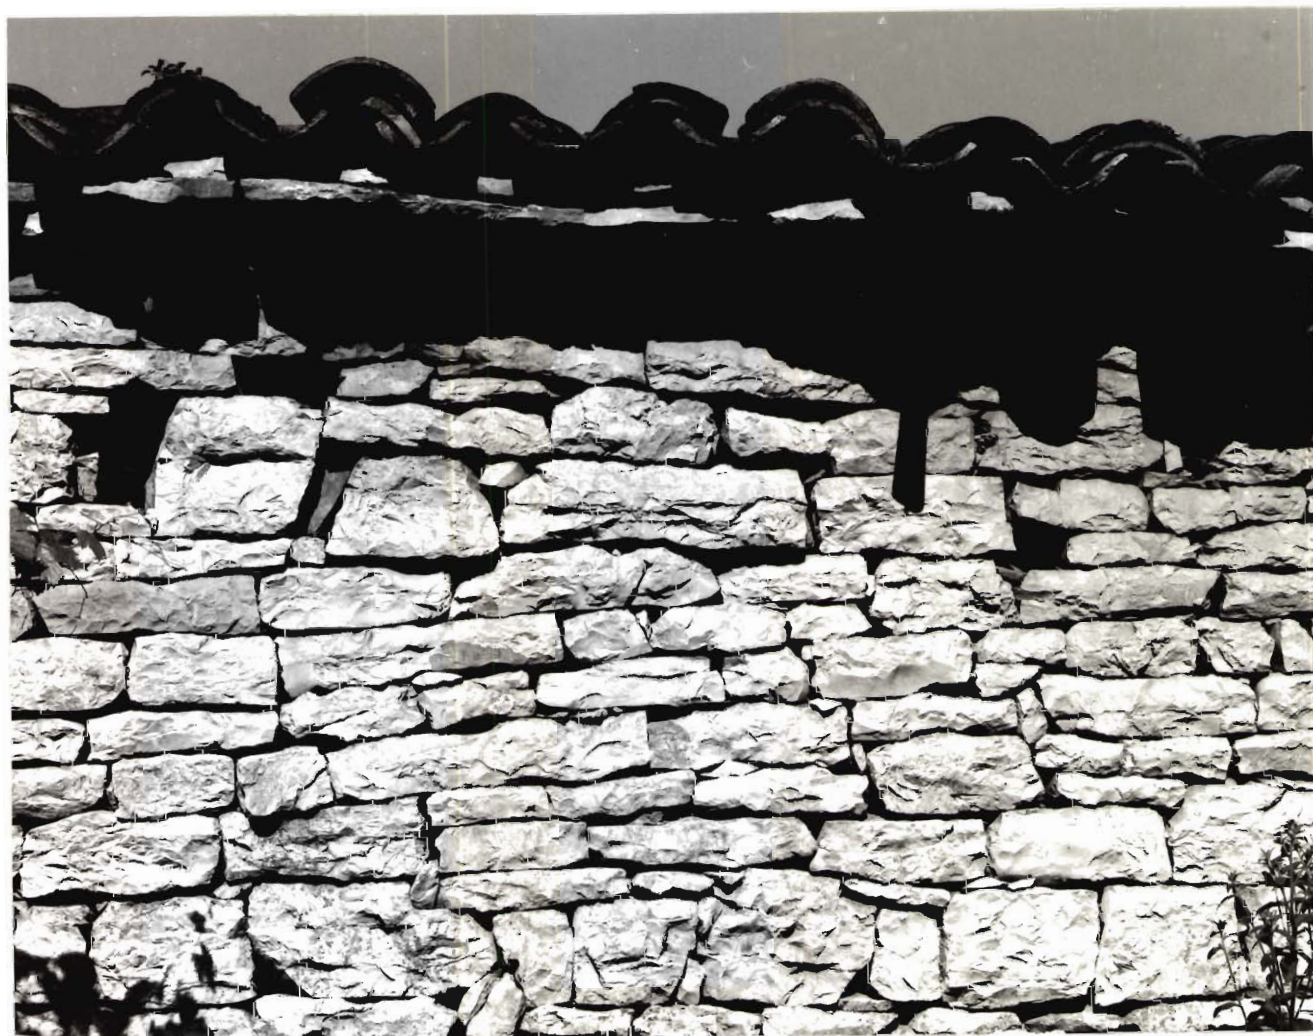
Fig. 14

Grange-étable. Elévation latérale, détail de la maçonnerie de pierre sèche.
