# ST ANTONIN NOBLE VAL

## Recherches Archéologiques

Décembre 1987

TOME 2 ILLUSTRATIONS

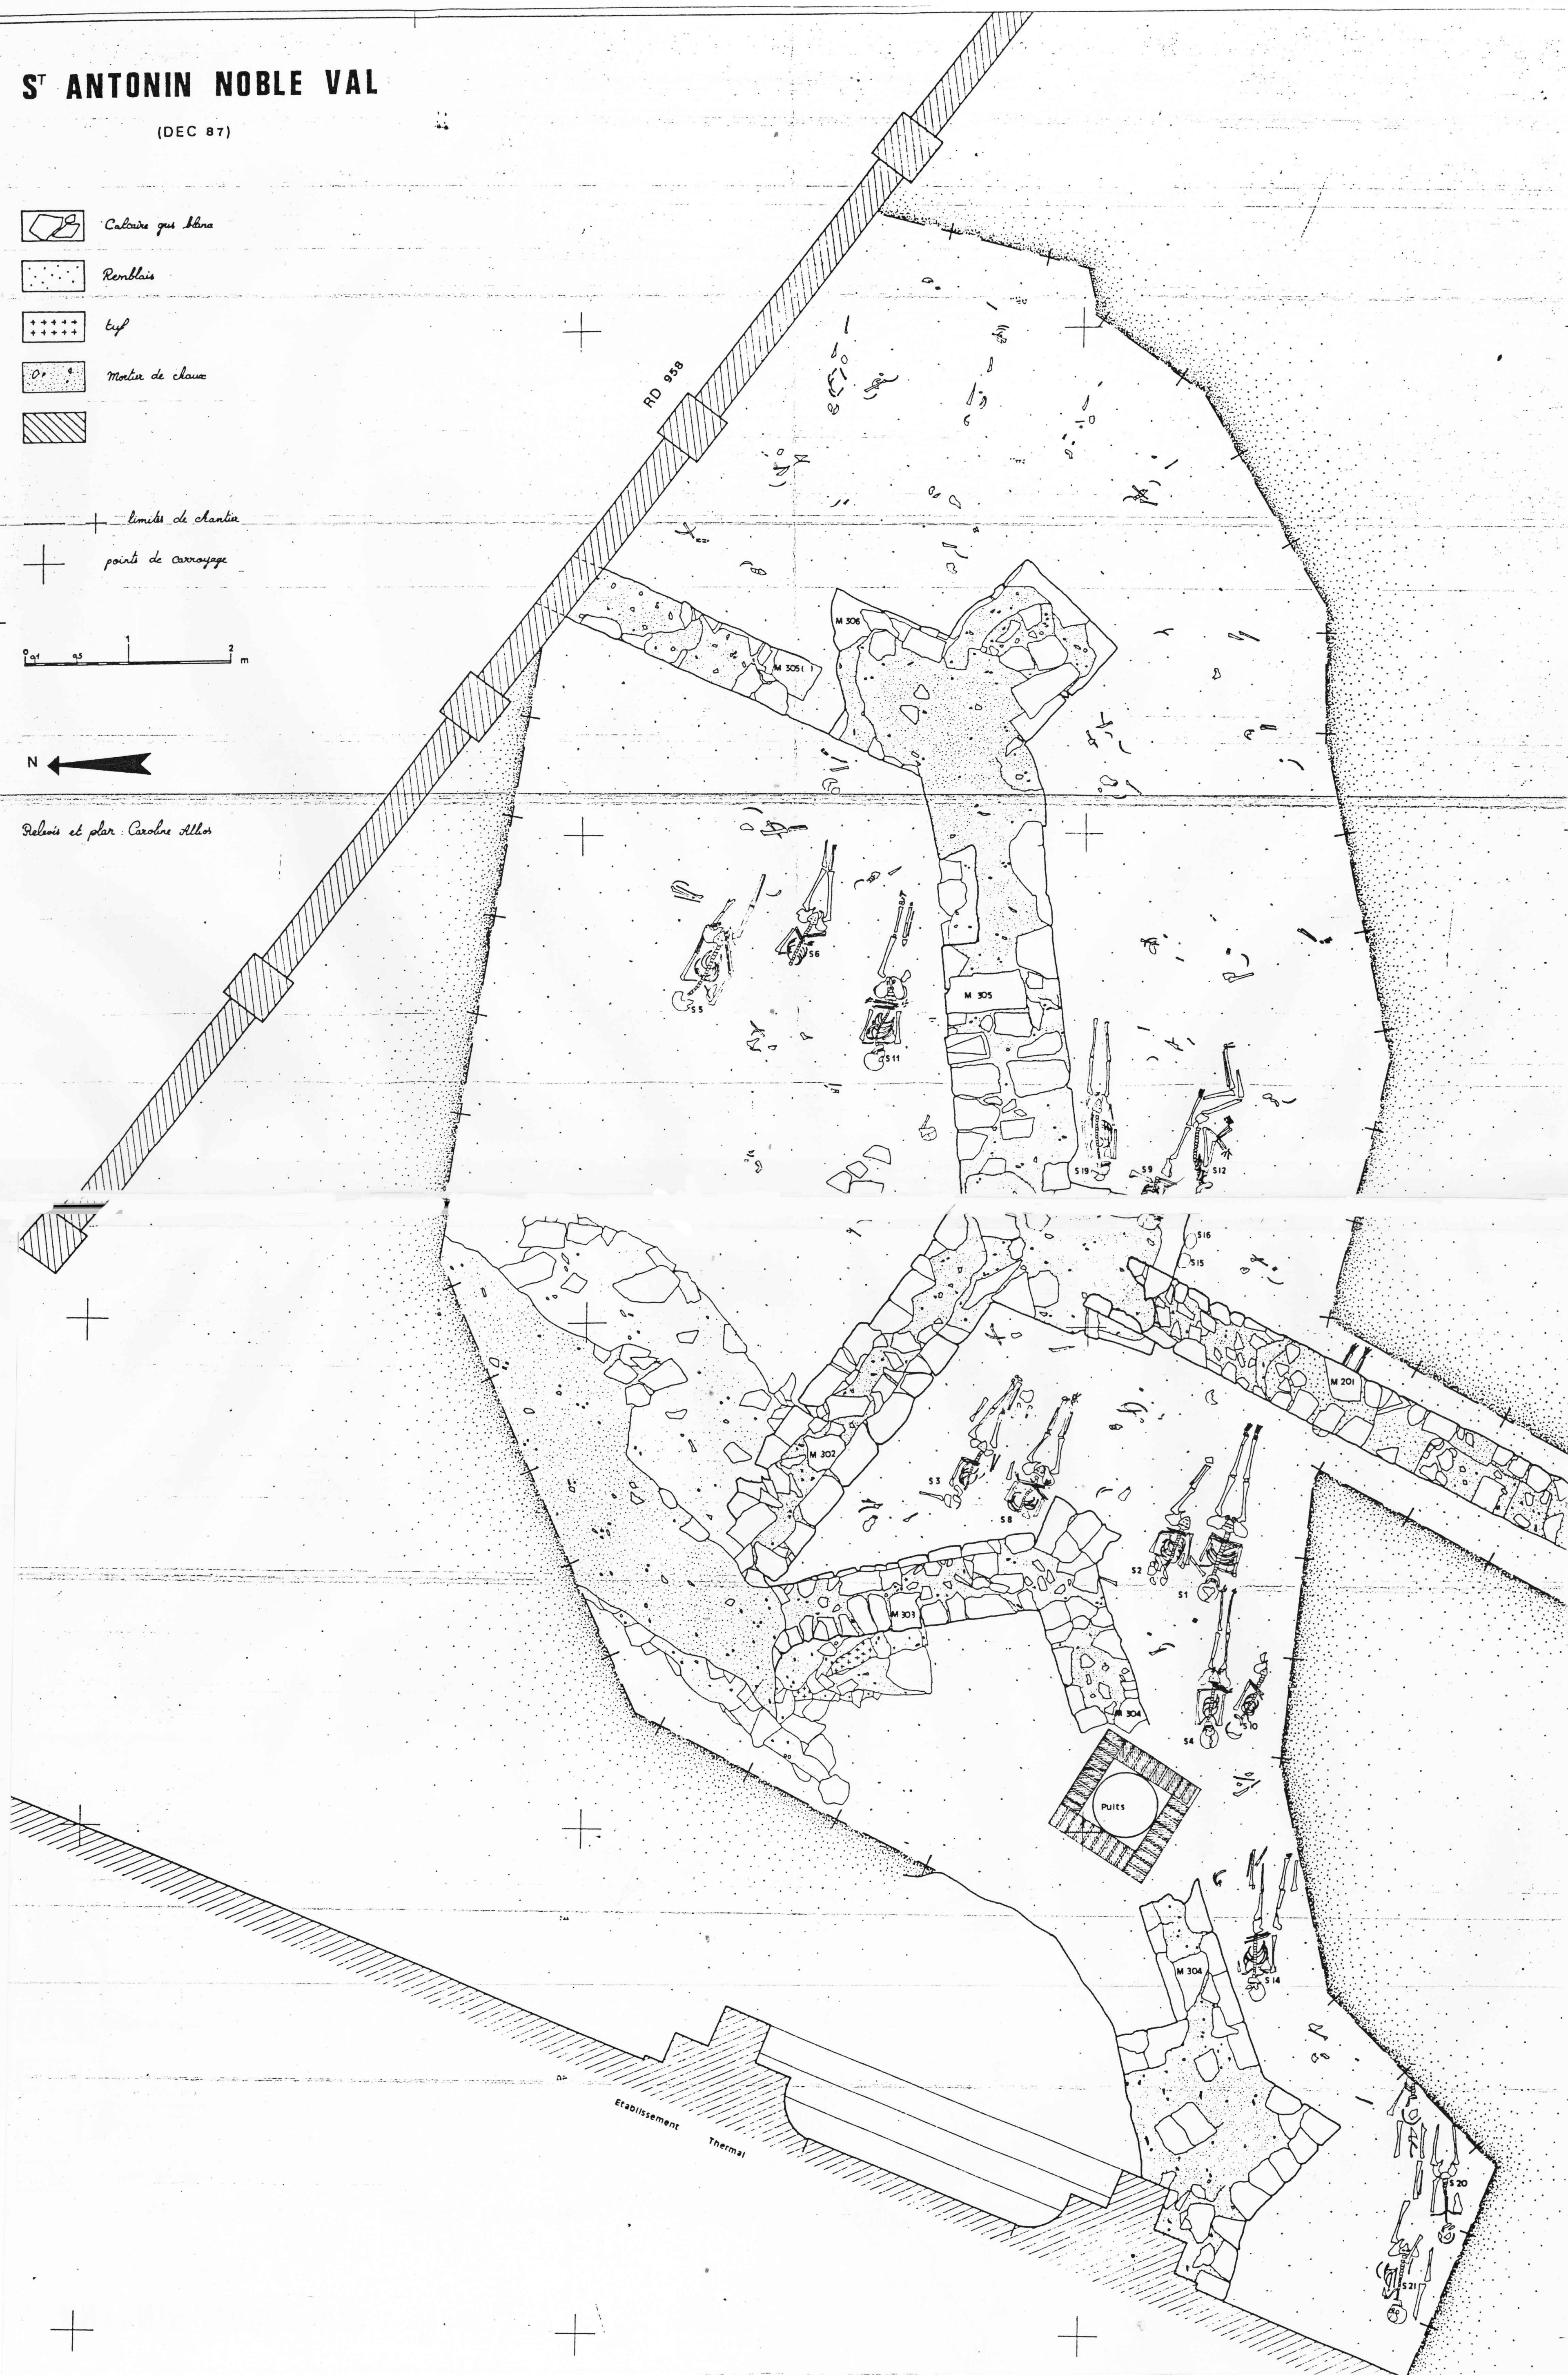
# RELEVÉ DES MATERIAUX TROUVES SUR LA PROMENADE AUX MOINES DANS LES SONDAGES

Sondage dans la périmètre sensible:  
descendant progressivement.

dalle en pierre taillée par les hommes  
et posée sur de la brique;  
ossements humains.

ossements humains

ossements; briques et mortier  
non liés.

tuiles; briques; fragment de  
céramique (col).

fragments de céramique (col, anses),  
briques; 3 fragments de céramique  
noir et rouge (non l'esthétique) vernissés

briques en assez grande quantité;  
amorce de tuiles;  
brique de forme irrégulière (triangle)  
avec 2 trous de chaque côté.

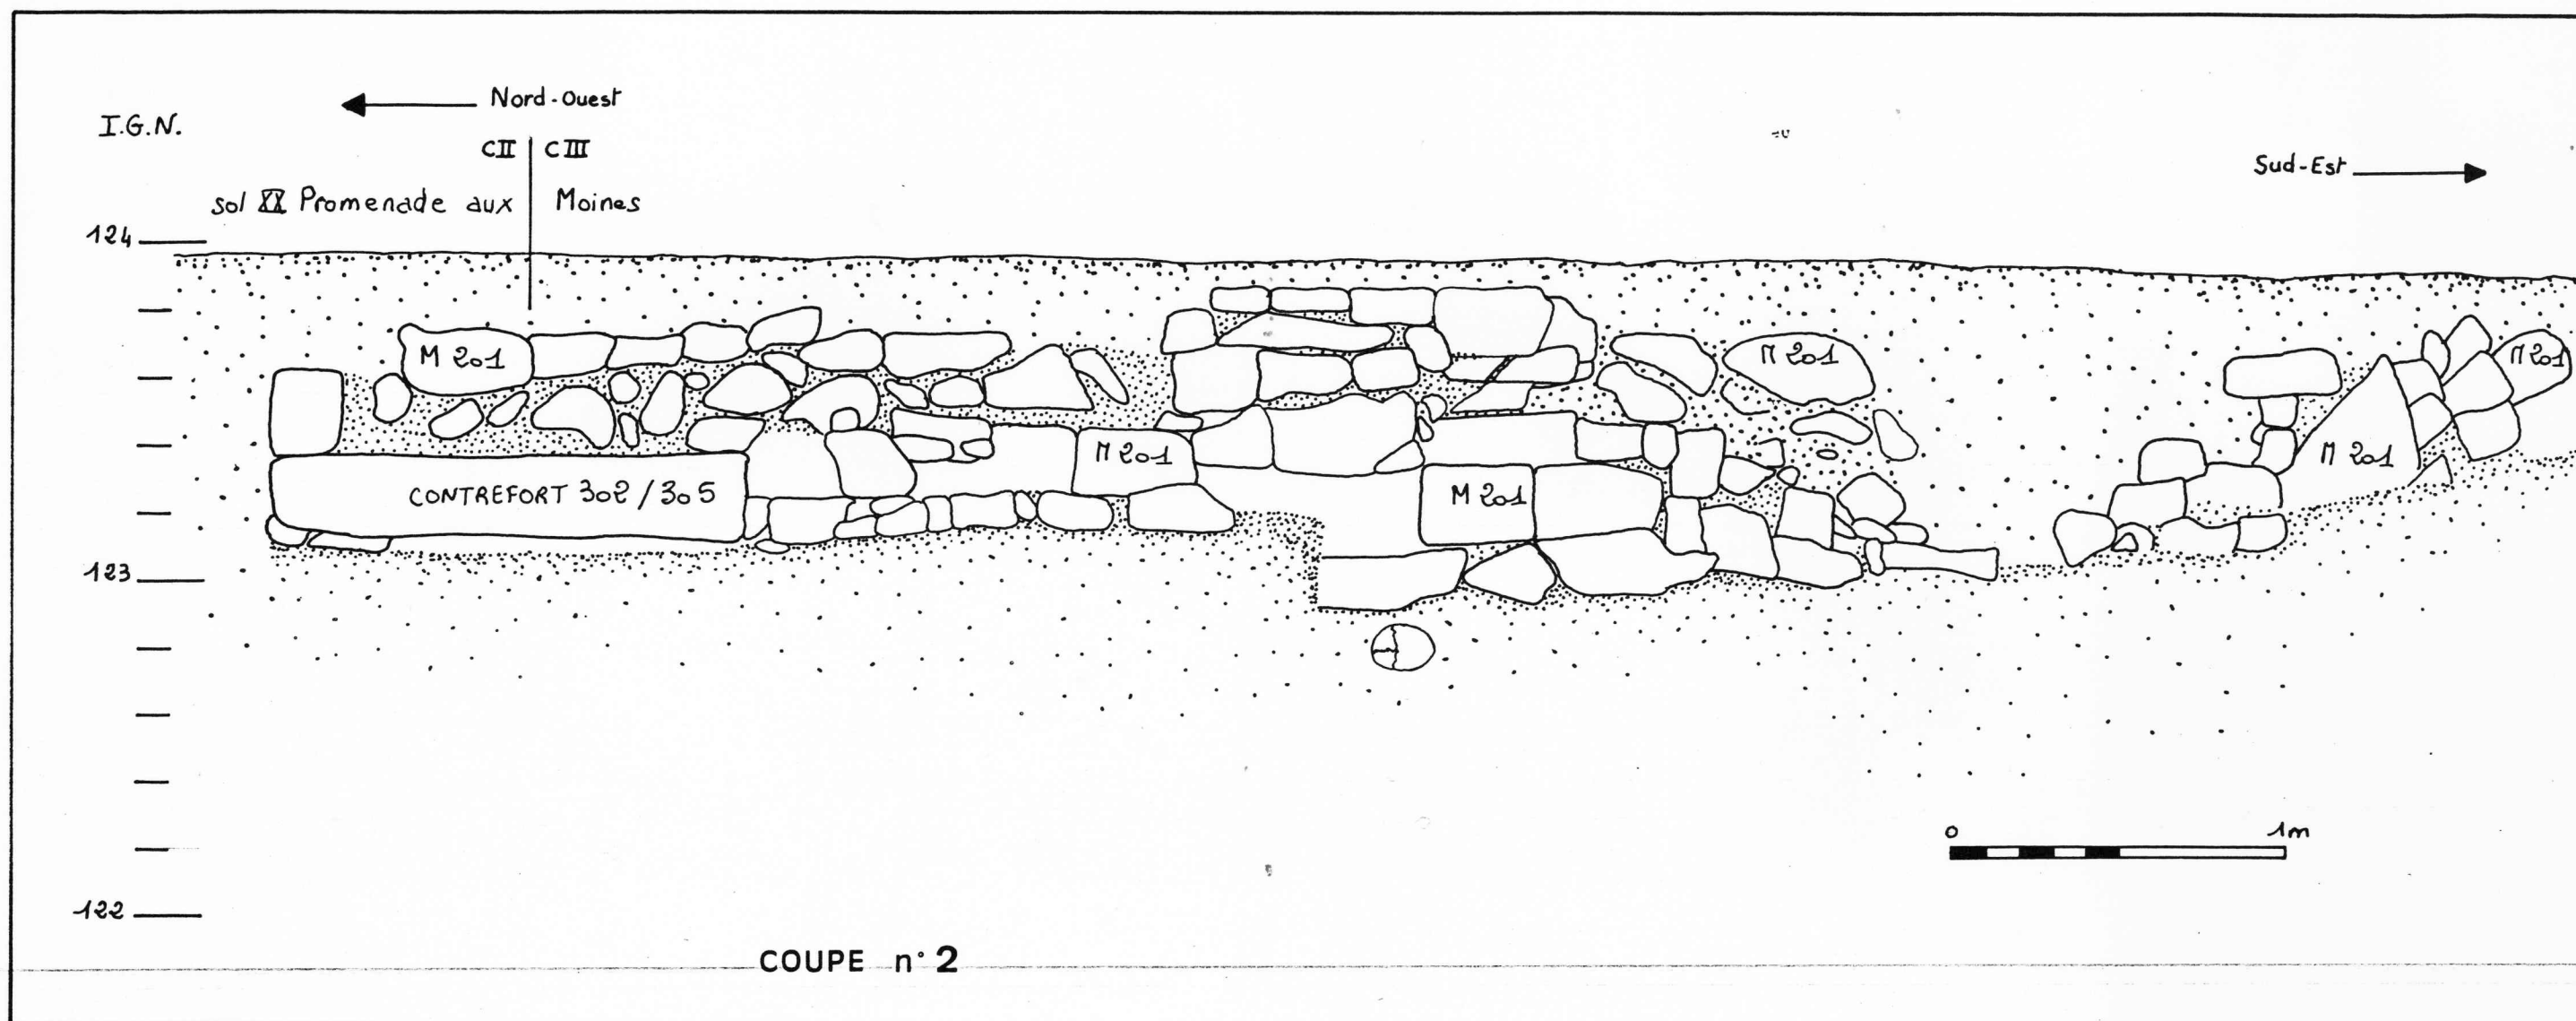
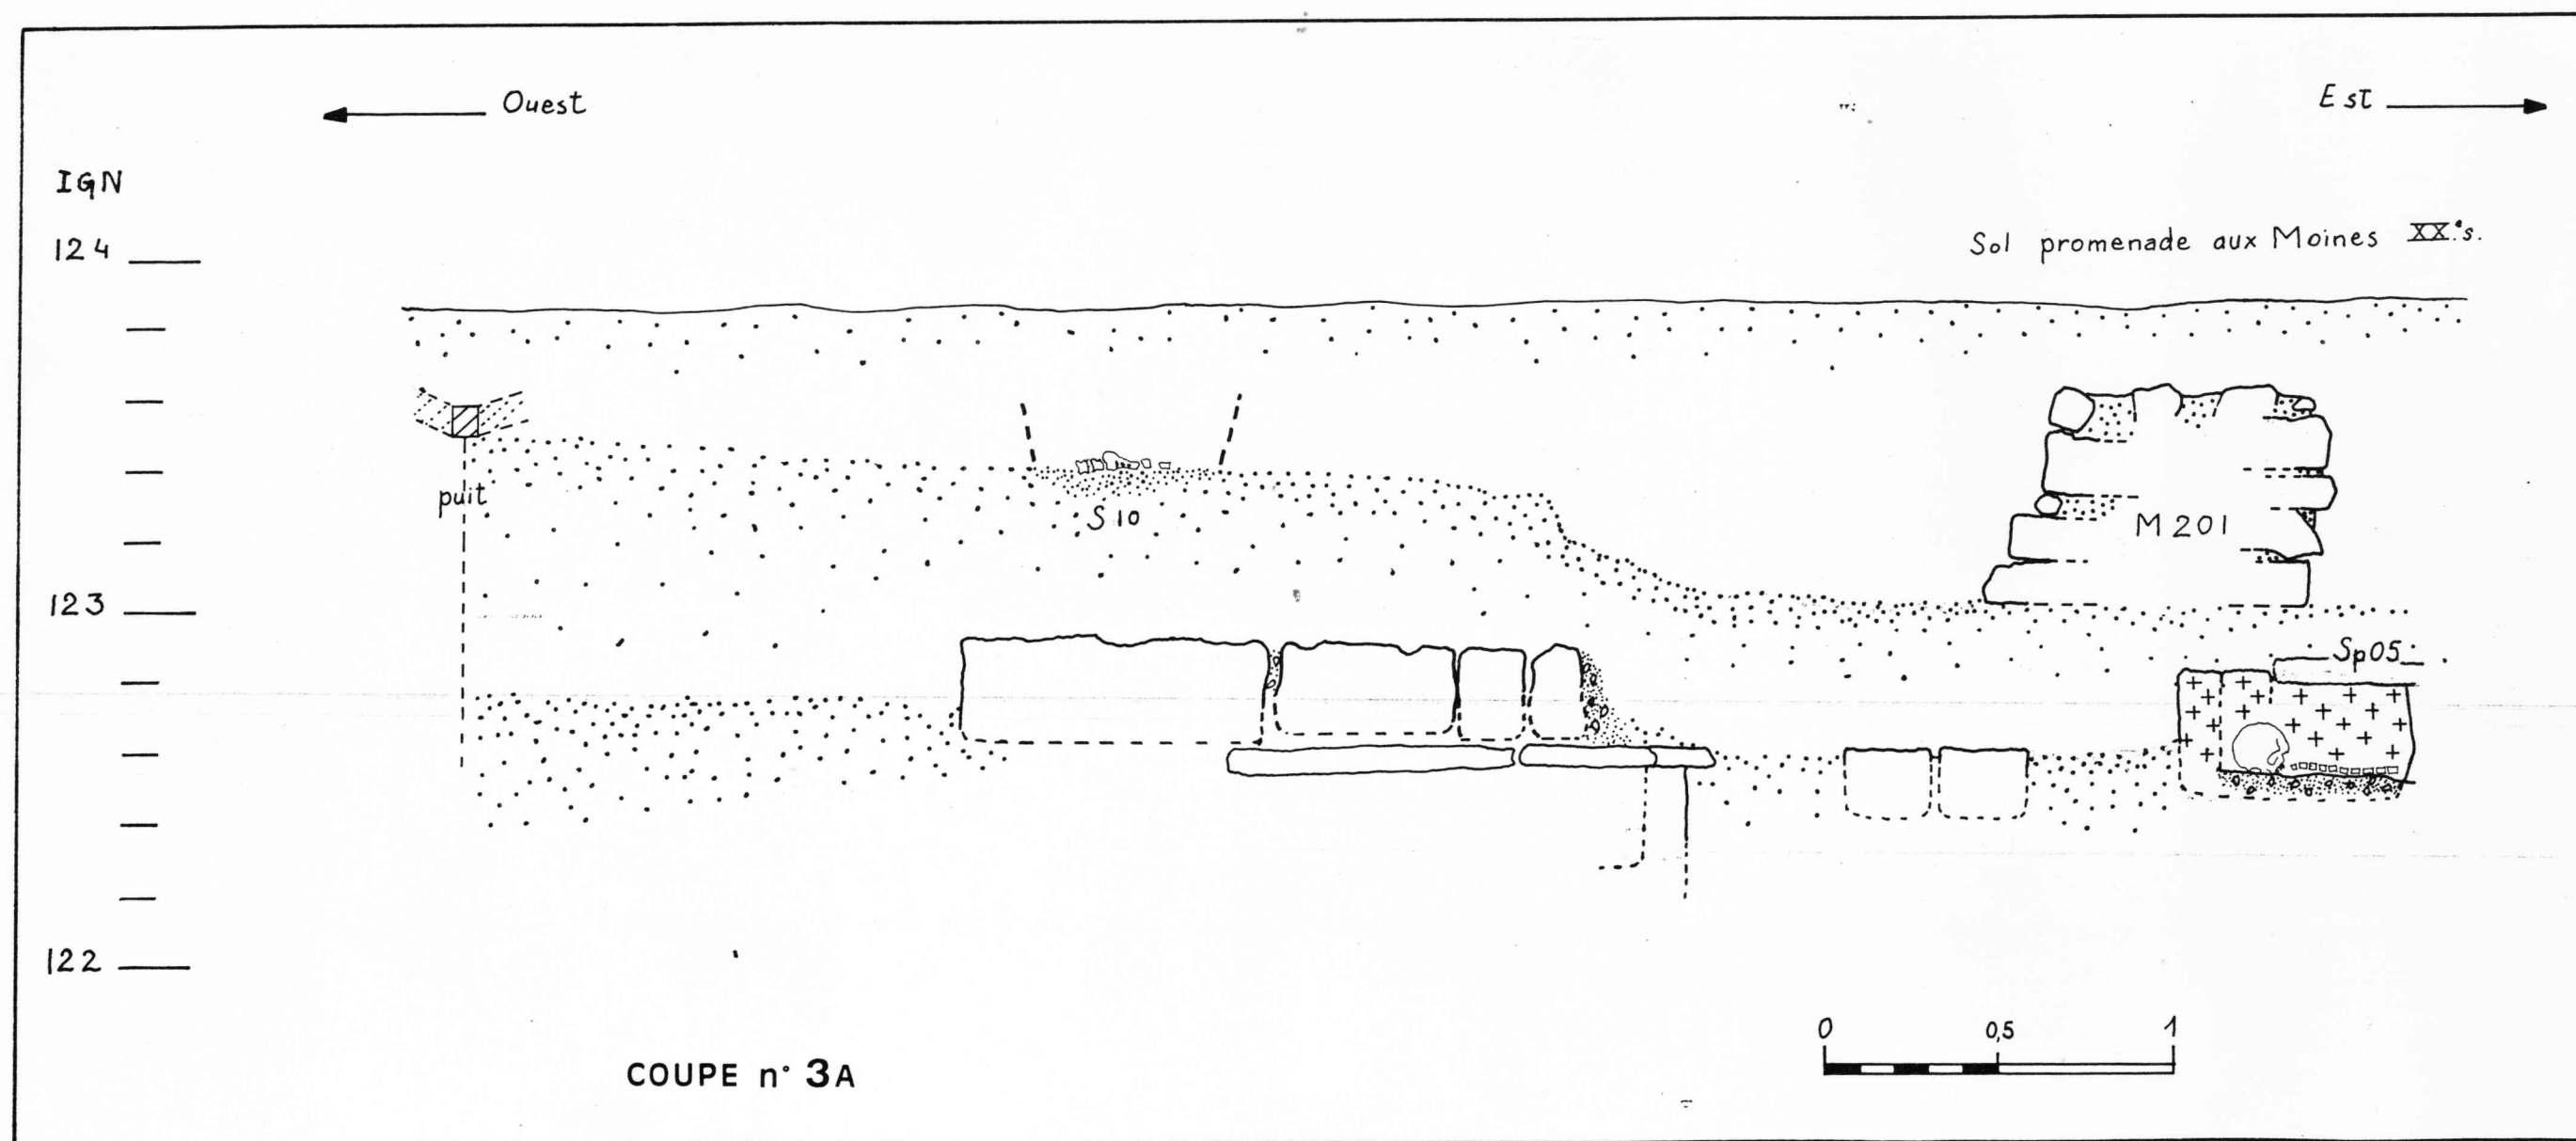
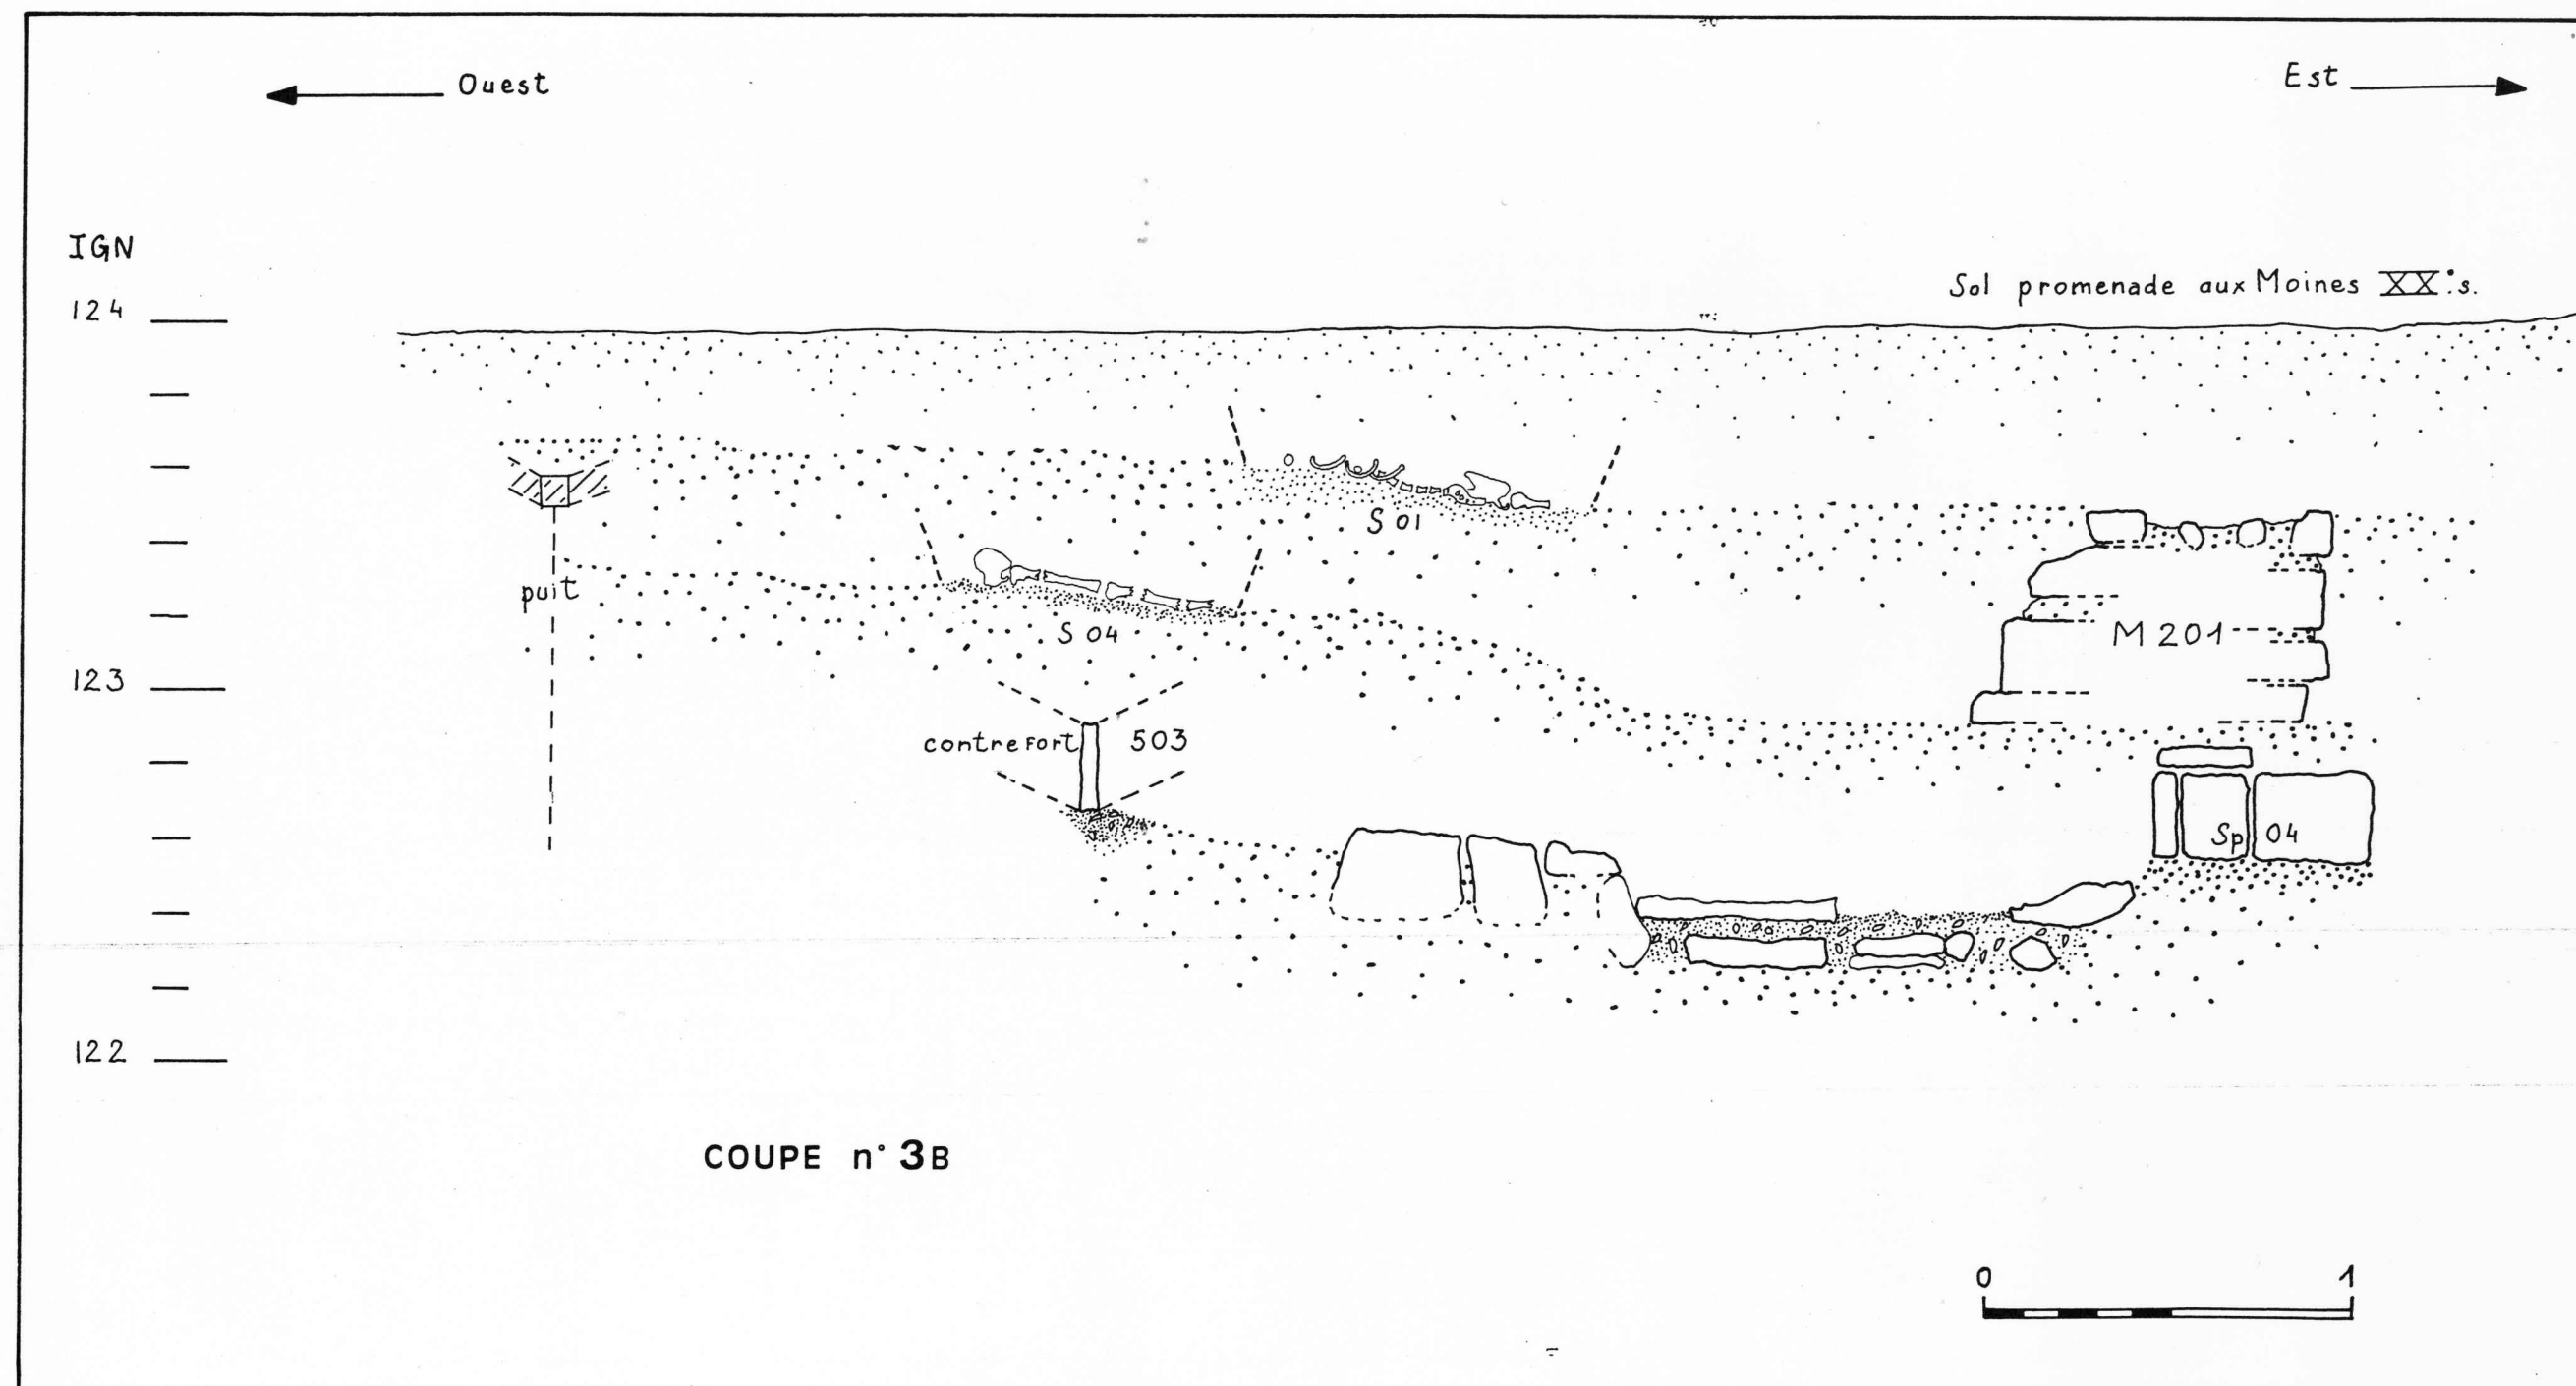
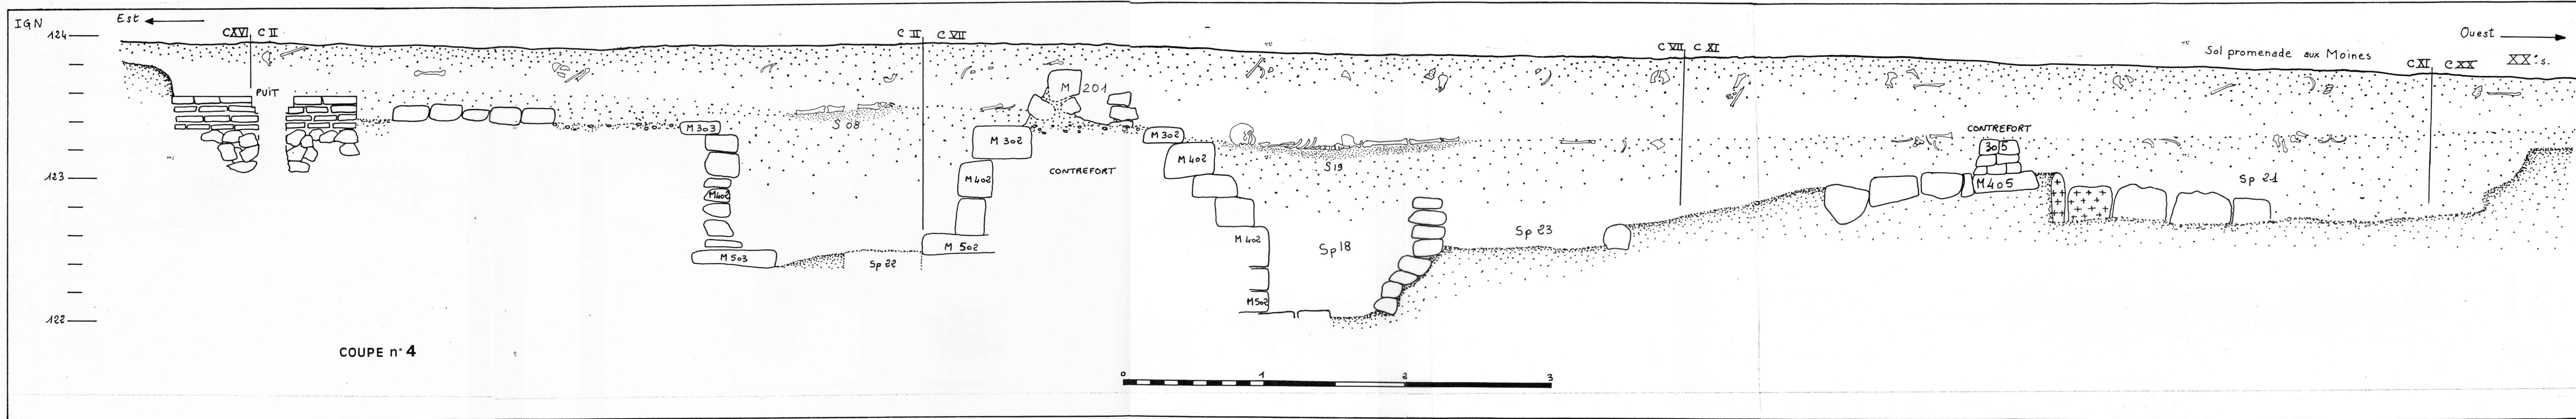
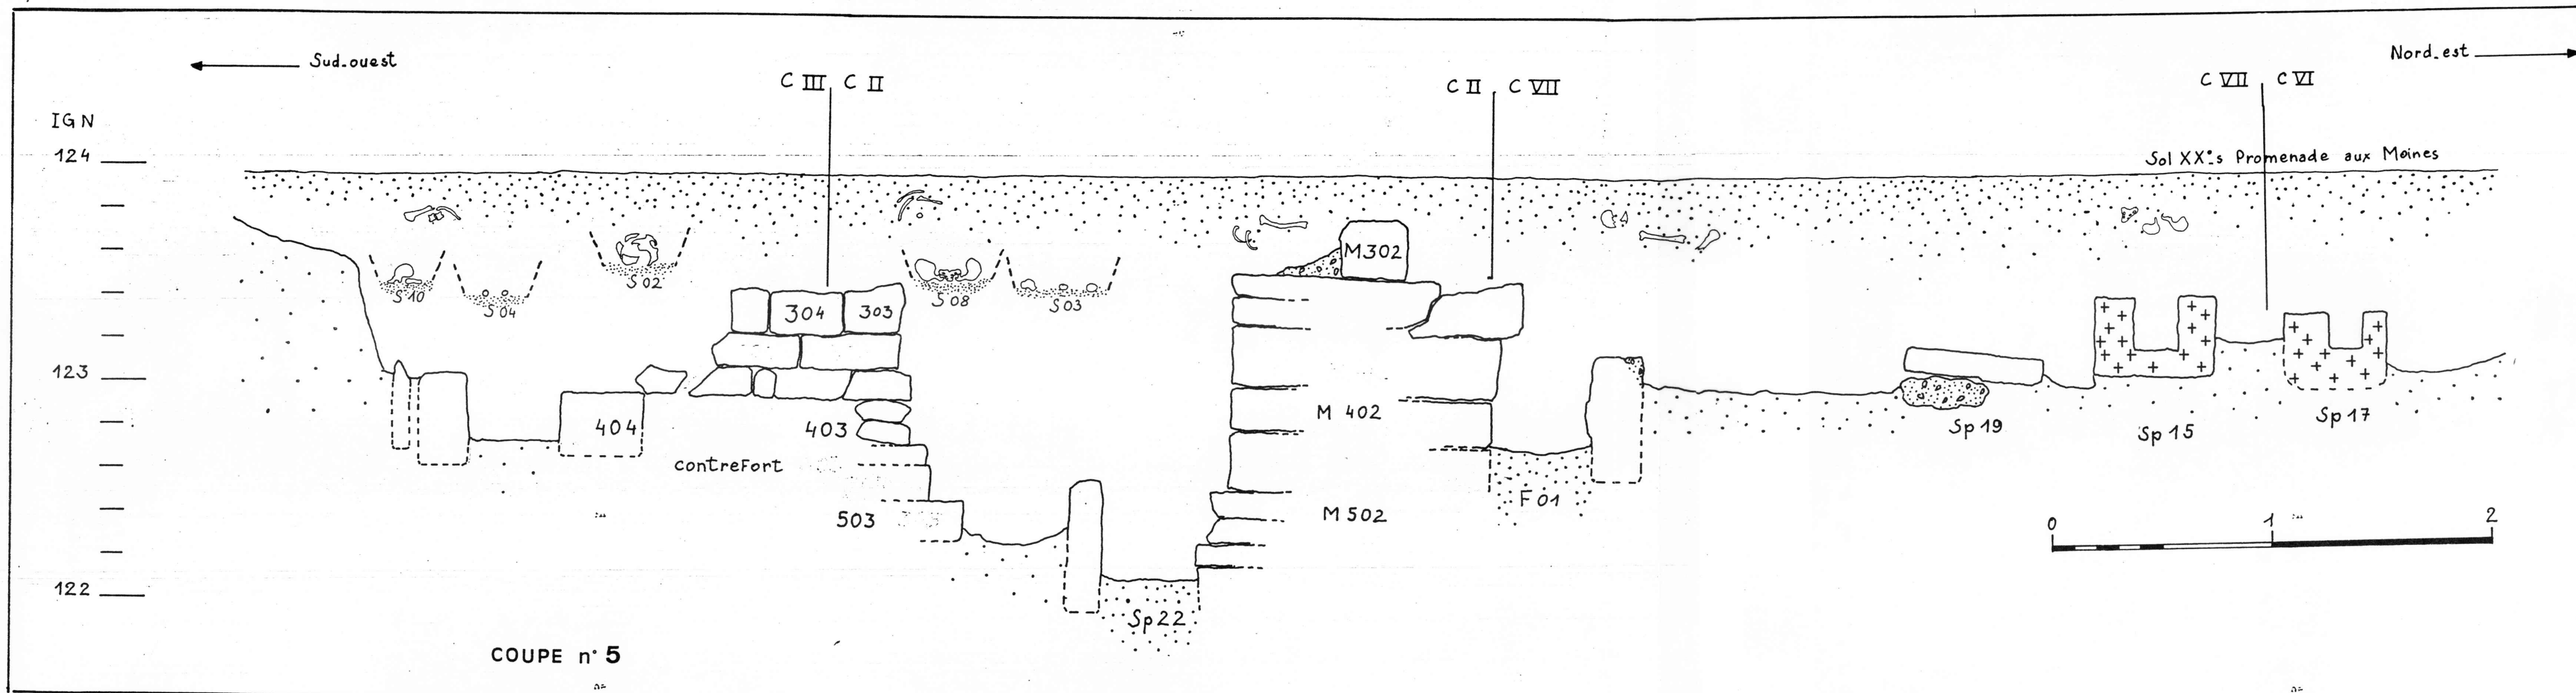
COUPE n°1

## COUPES STRATIGRAPHIQUES

Sol XX  
Promenade aux Moines

contrefort 304/303

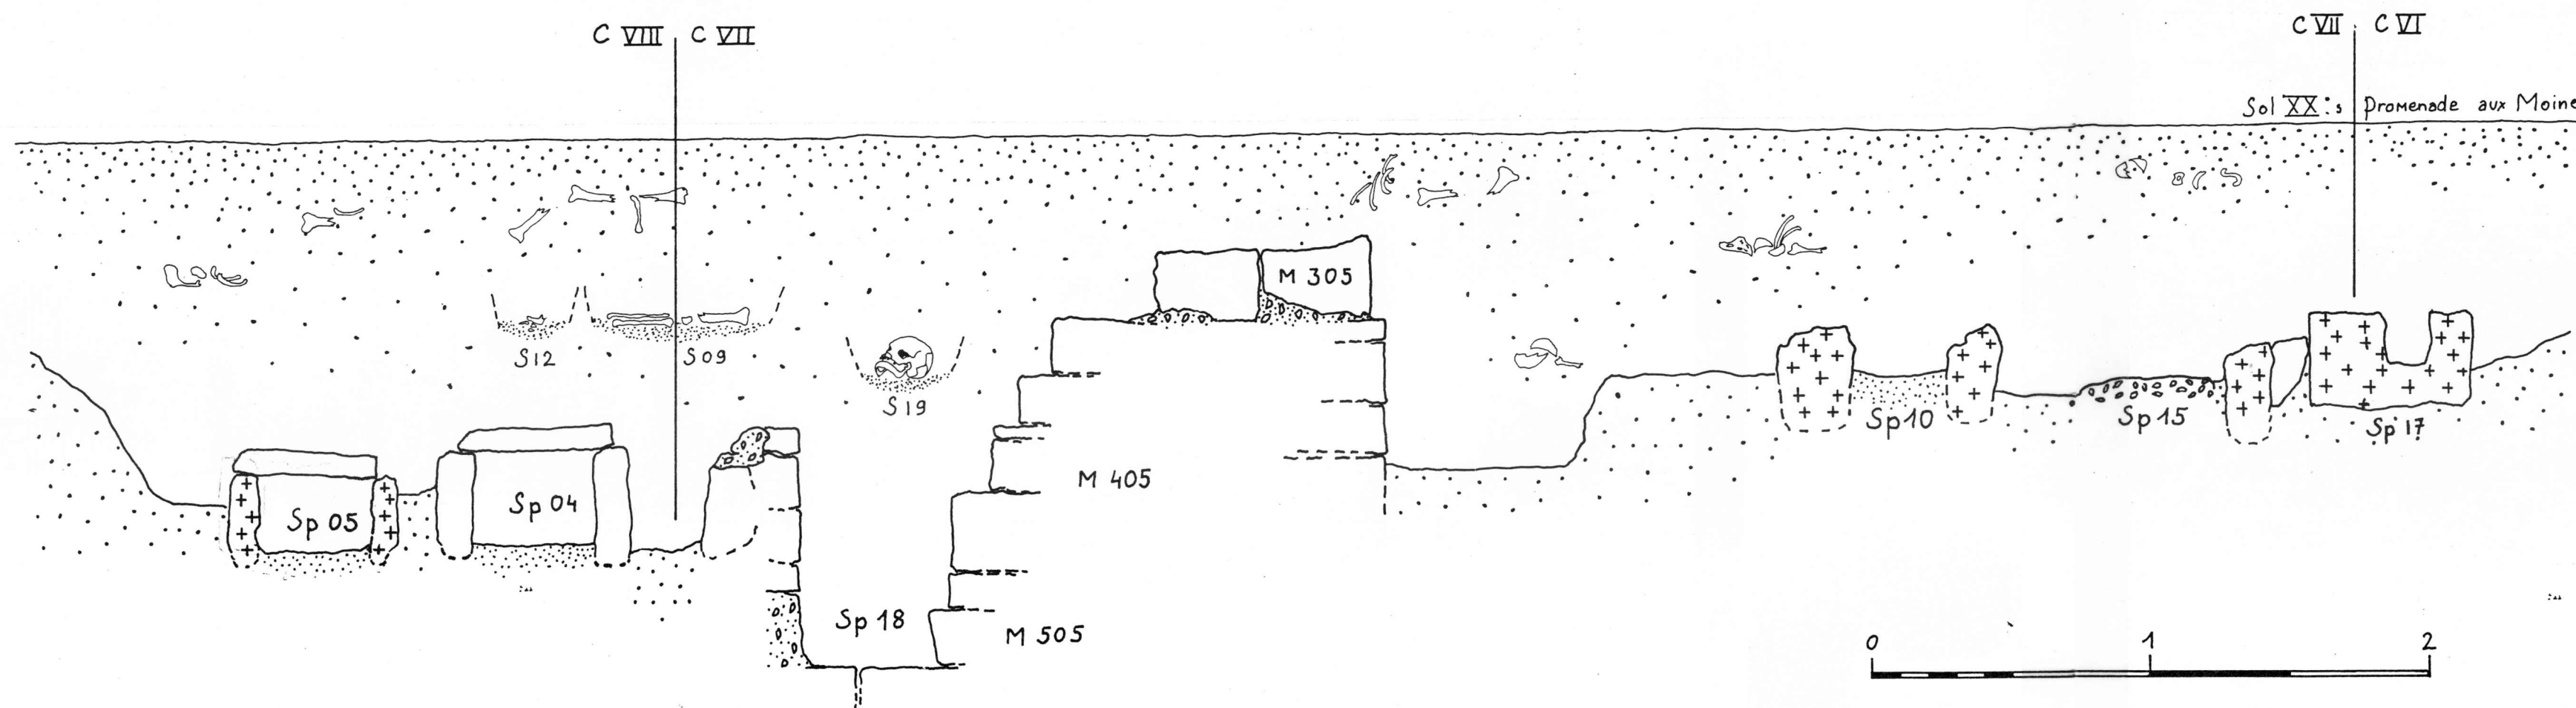
COUPE n° 6

Sol XX:3 Promenade aux Moines

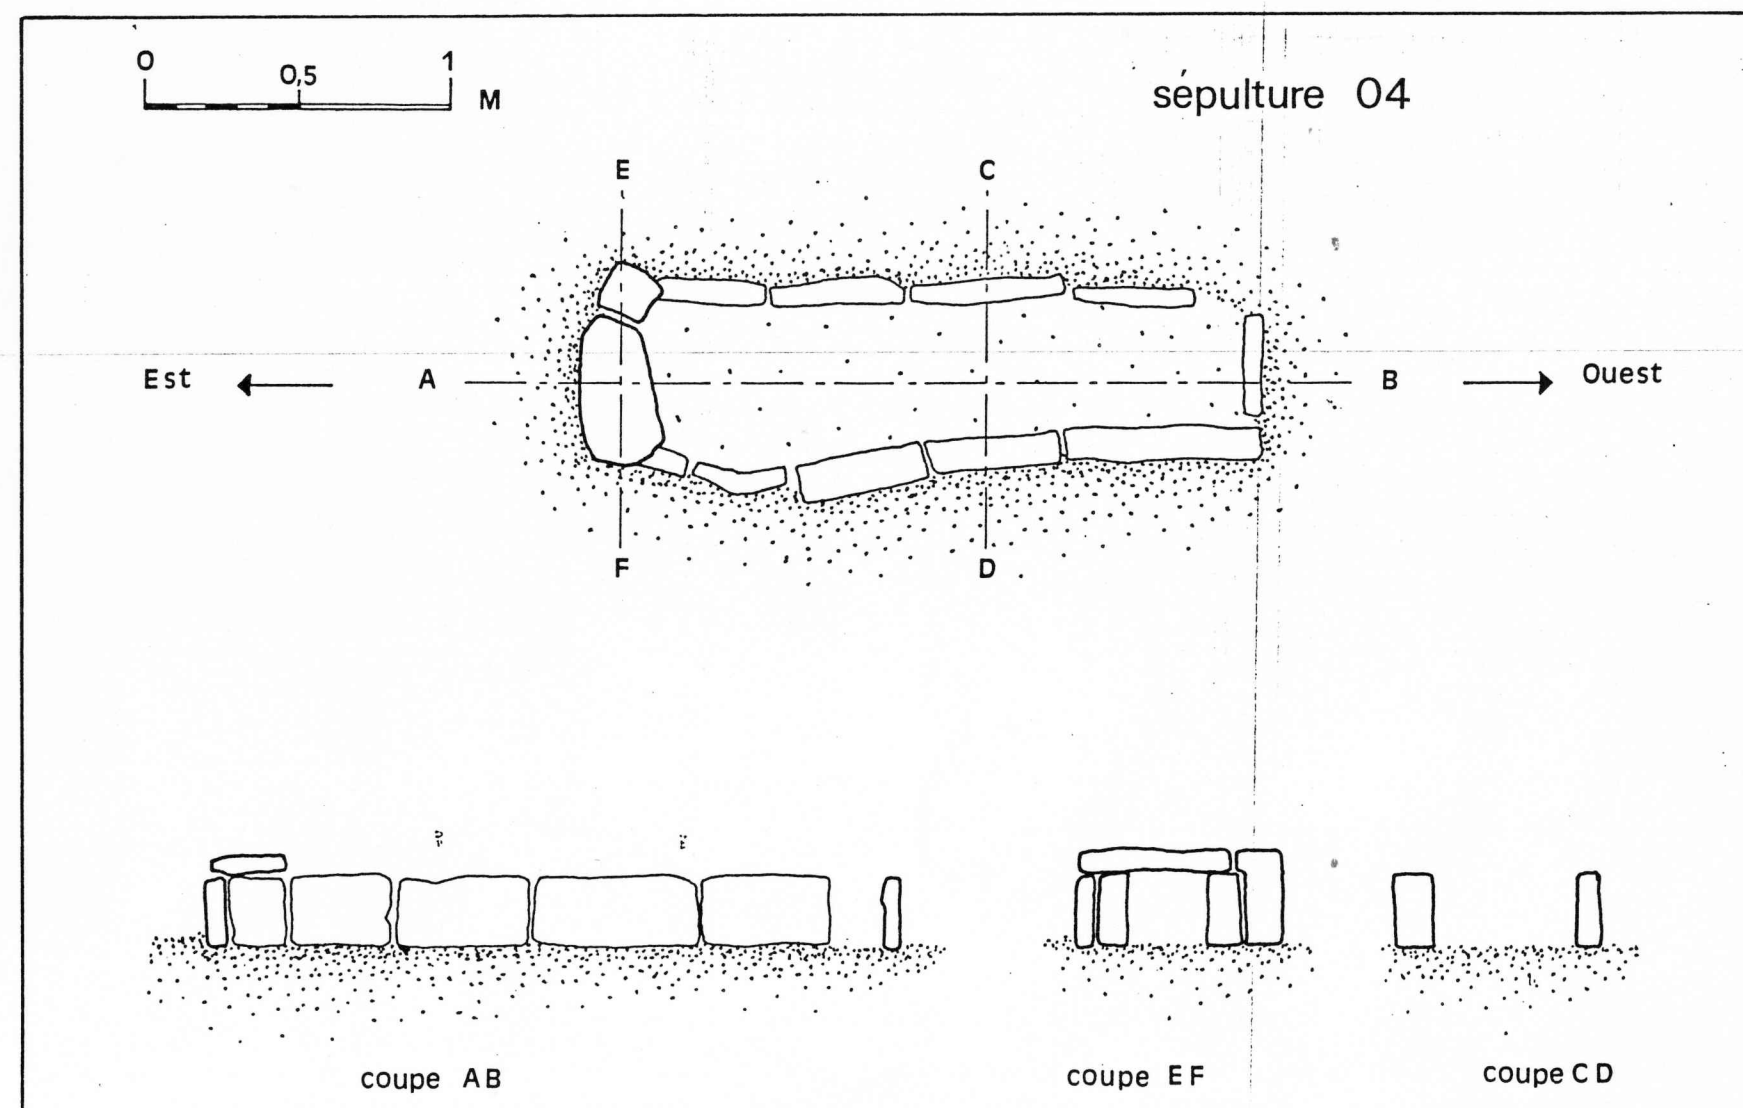
sépulture 05

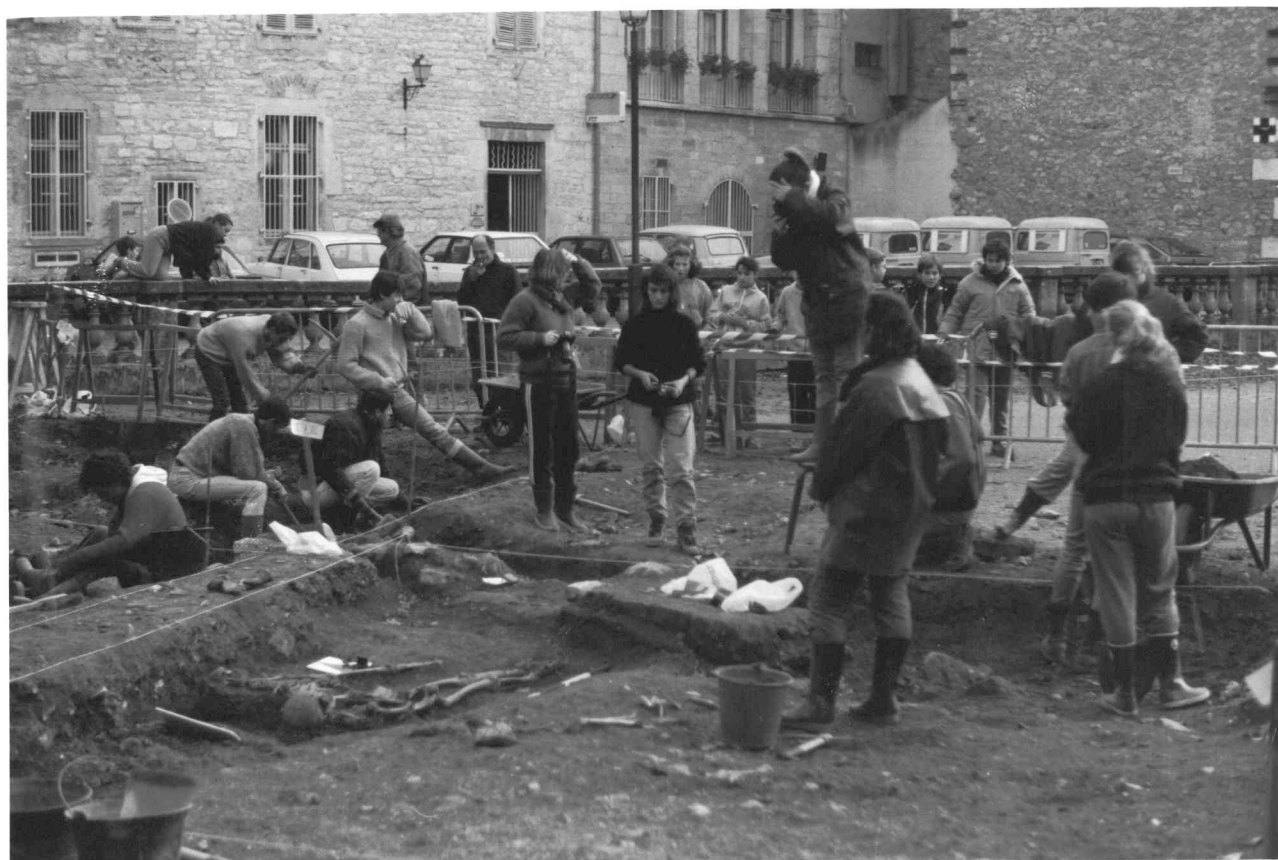
Photo 3. Dégagement du premier sol historique (XIX s. ?)

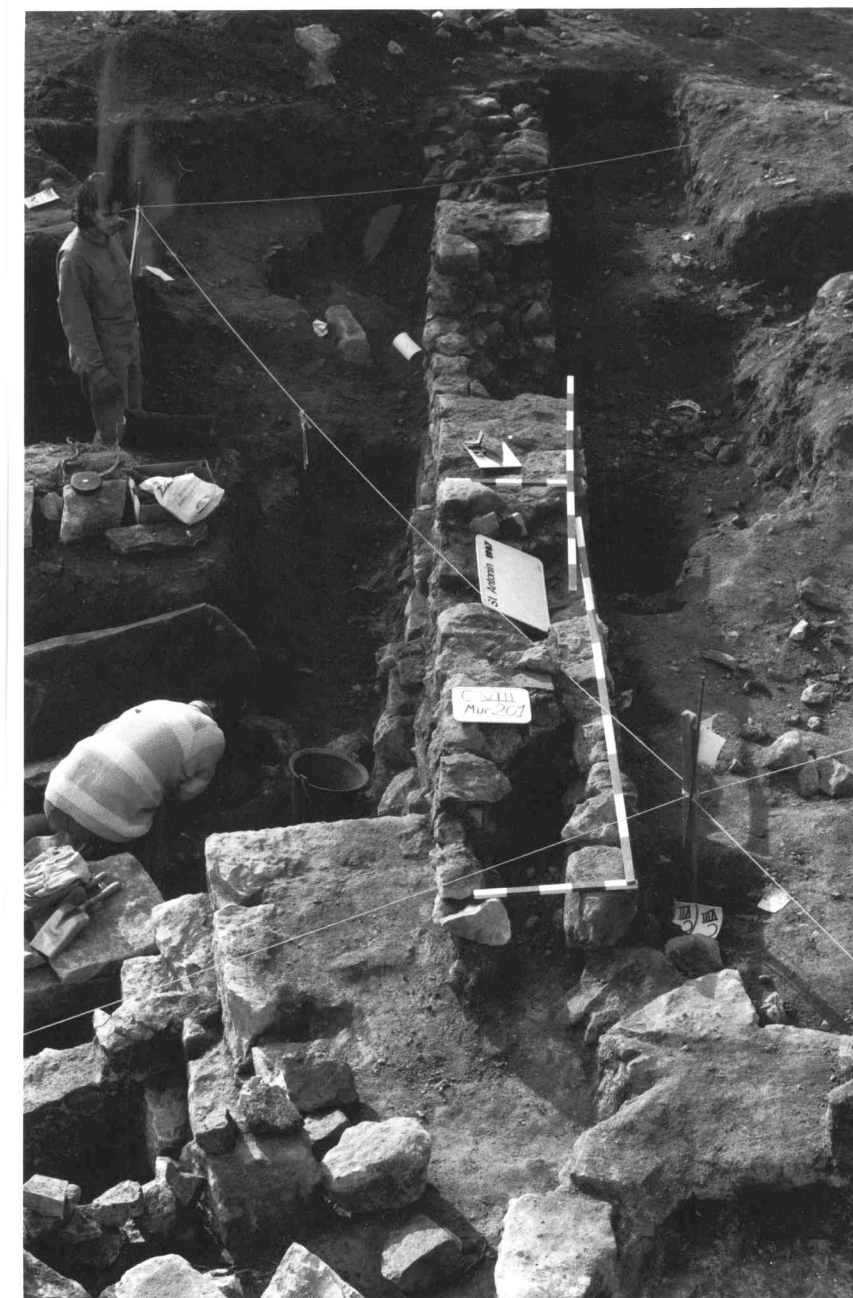
Photo 4. Mur moderne 201, partie nord et sommet des murs de l'abside pentagonale médiévale.

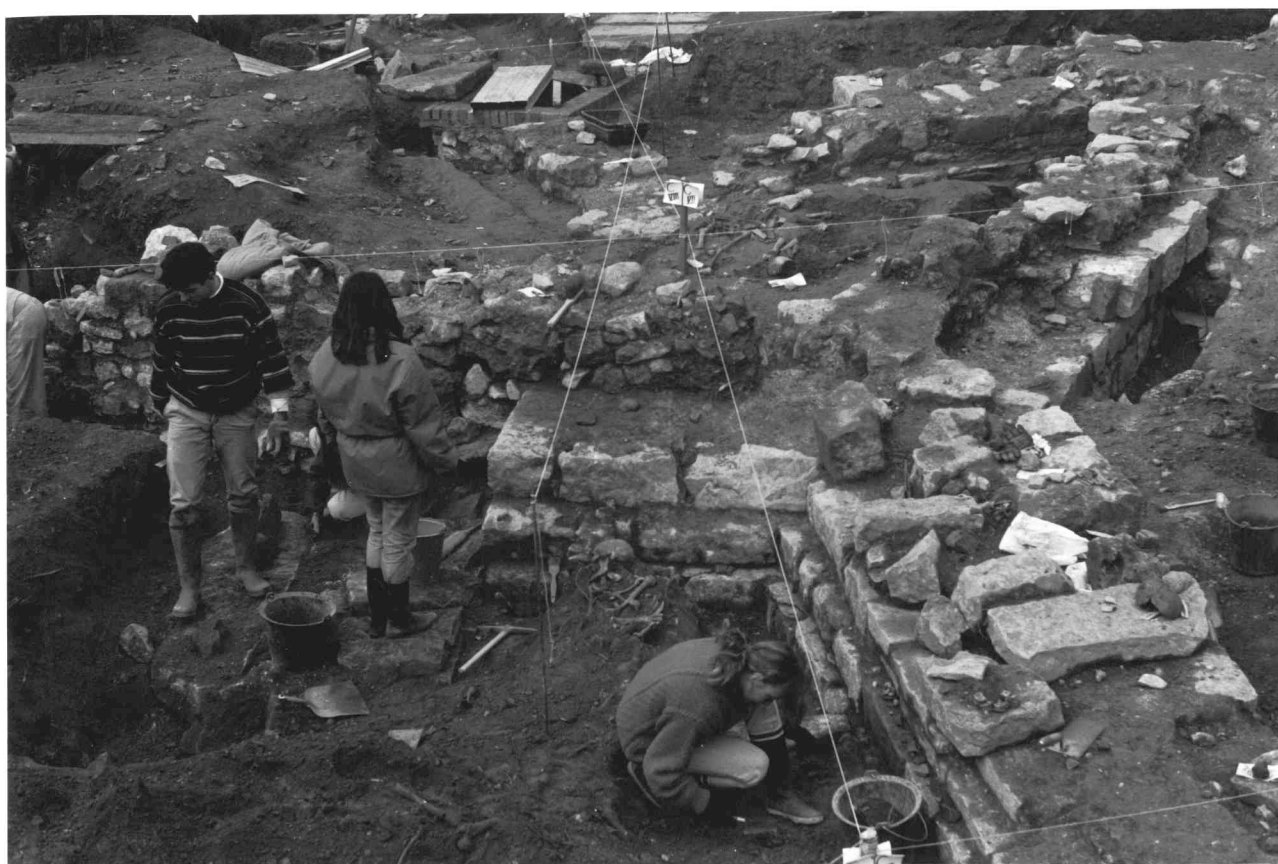
Photo 5. Mur moderne 201, partie nord et contrefort sud 302/305, abside pentagonale.
