# ST ANTONIN NOBLE VAL

## Recherches Archéologiques

Décembre 1987

TOME 2 ILLUSTRATIONS

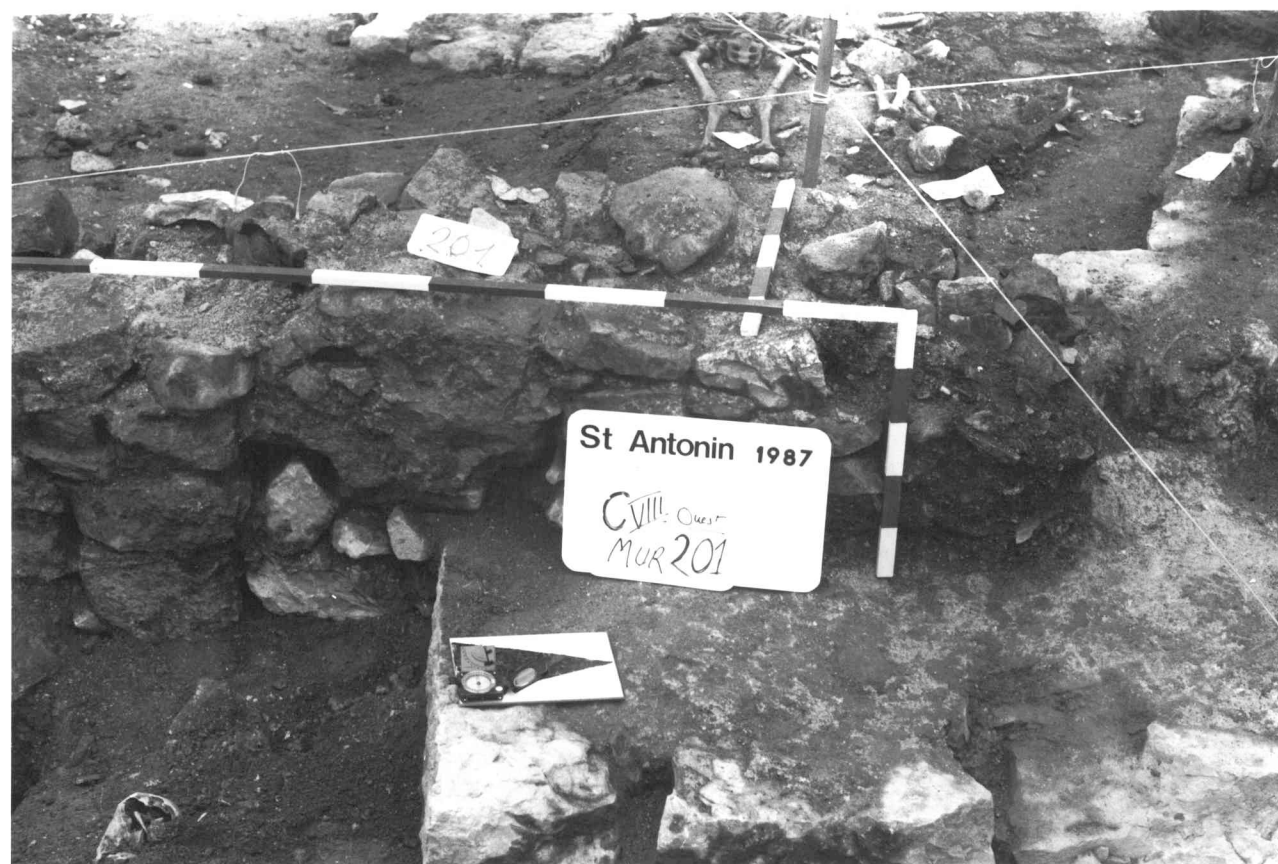
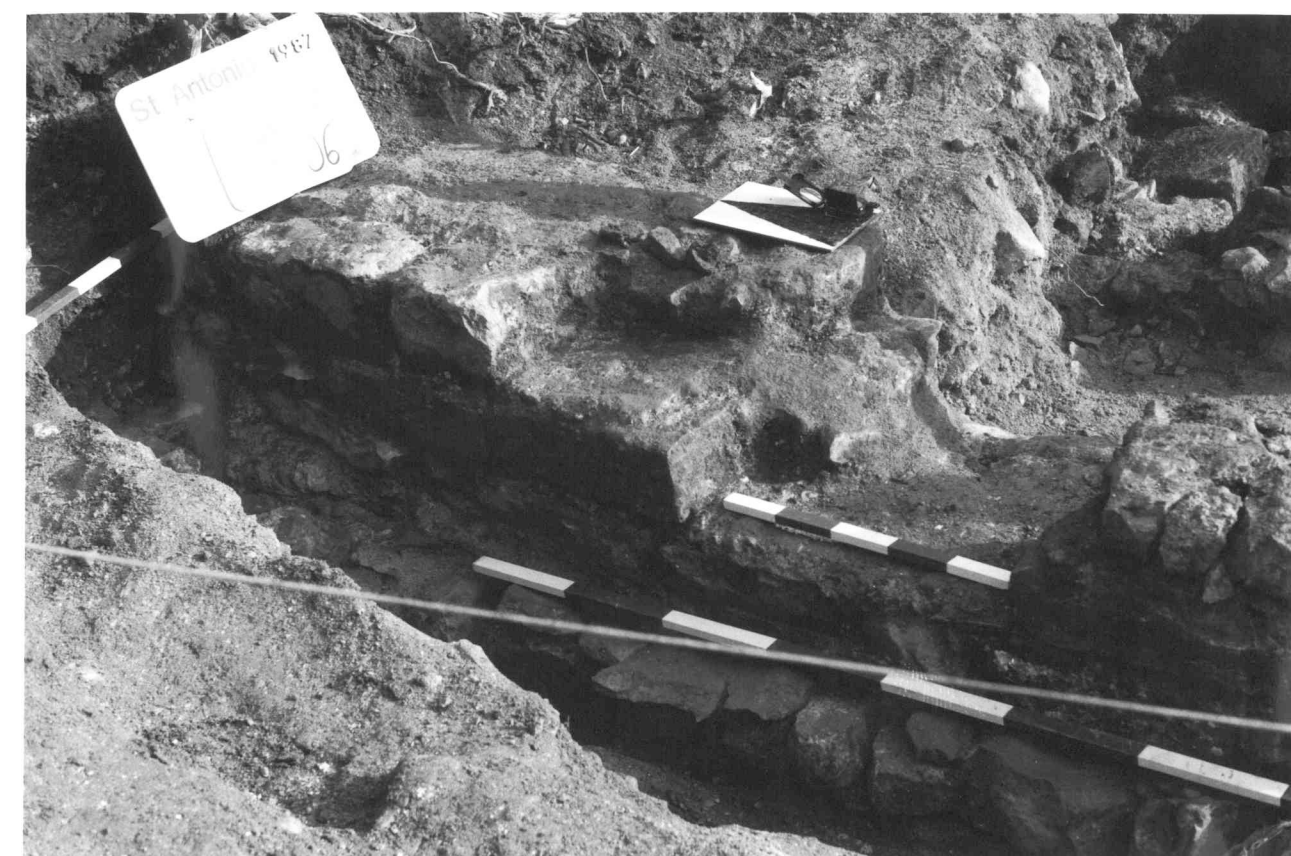
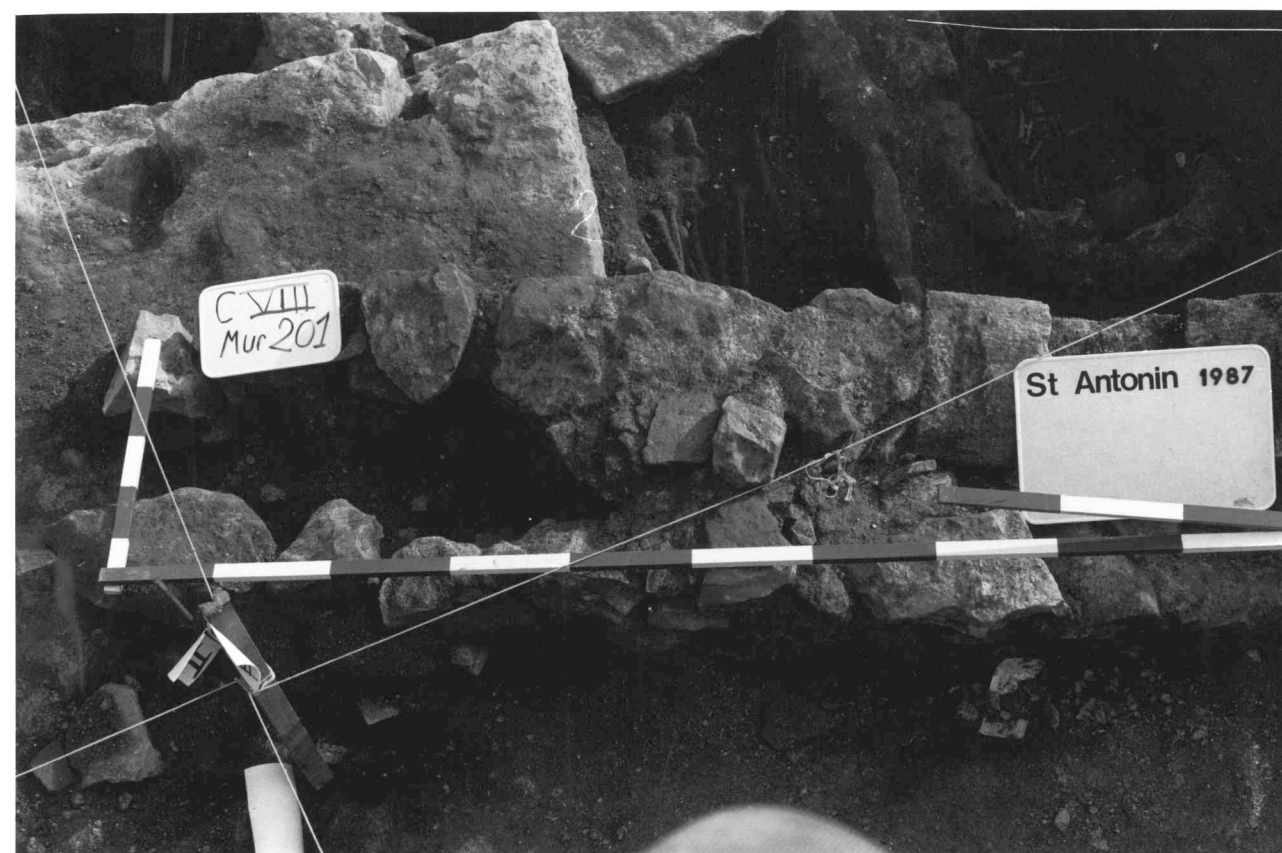
| <p>Photo 6. Mur 201,extrémité Nord sur contrefort 302/305.</p> <p>Photo 7. Mur 201,début de la fouille du mur:<br/>parements et blocage.</p> <p>Photo 8. Mur médiéval 306,paroi Nord,traces de l'arra-<br/>chement des moëllons supérieurs<br/>lors de la reconstruction moderne.</p> | | |

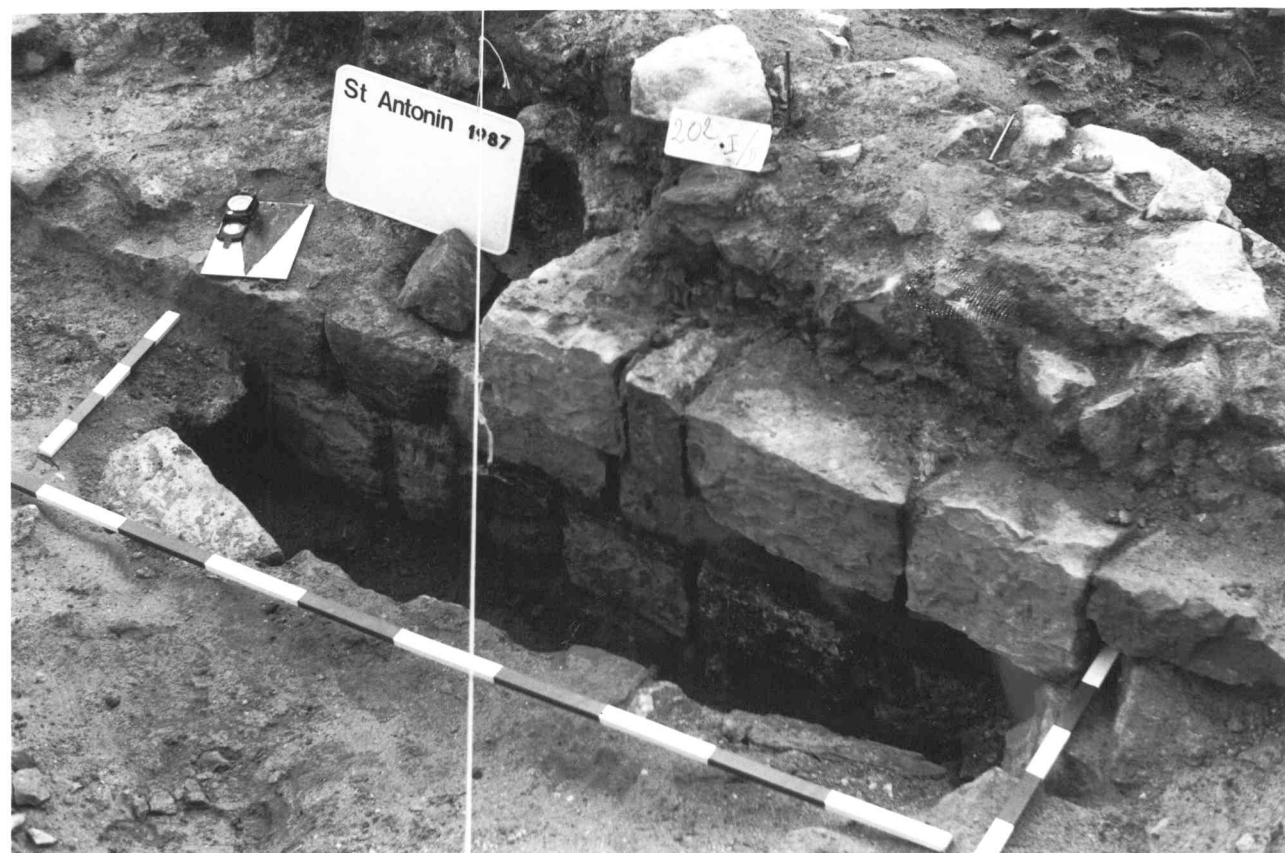
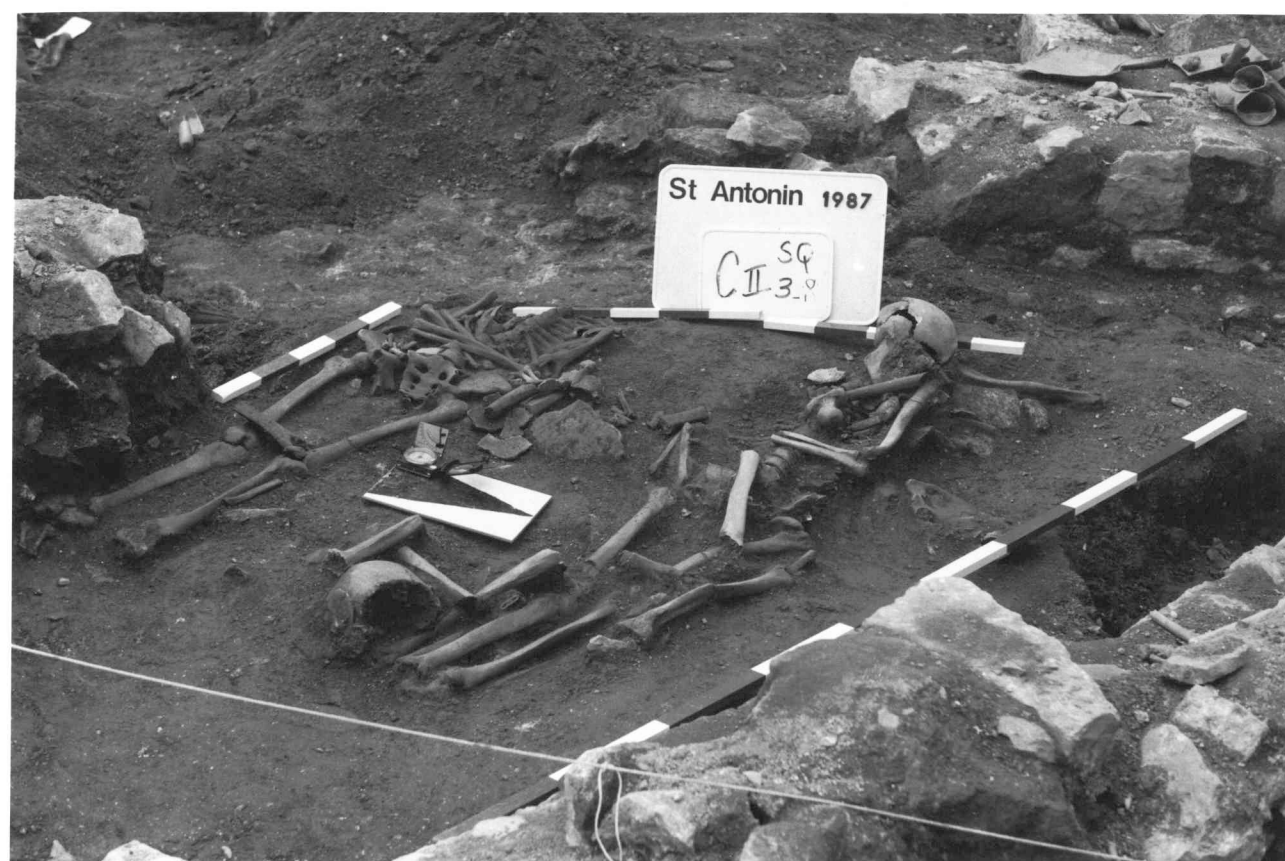
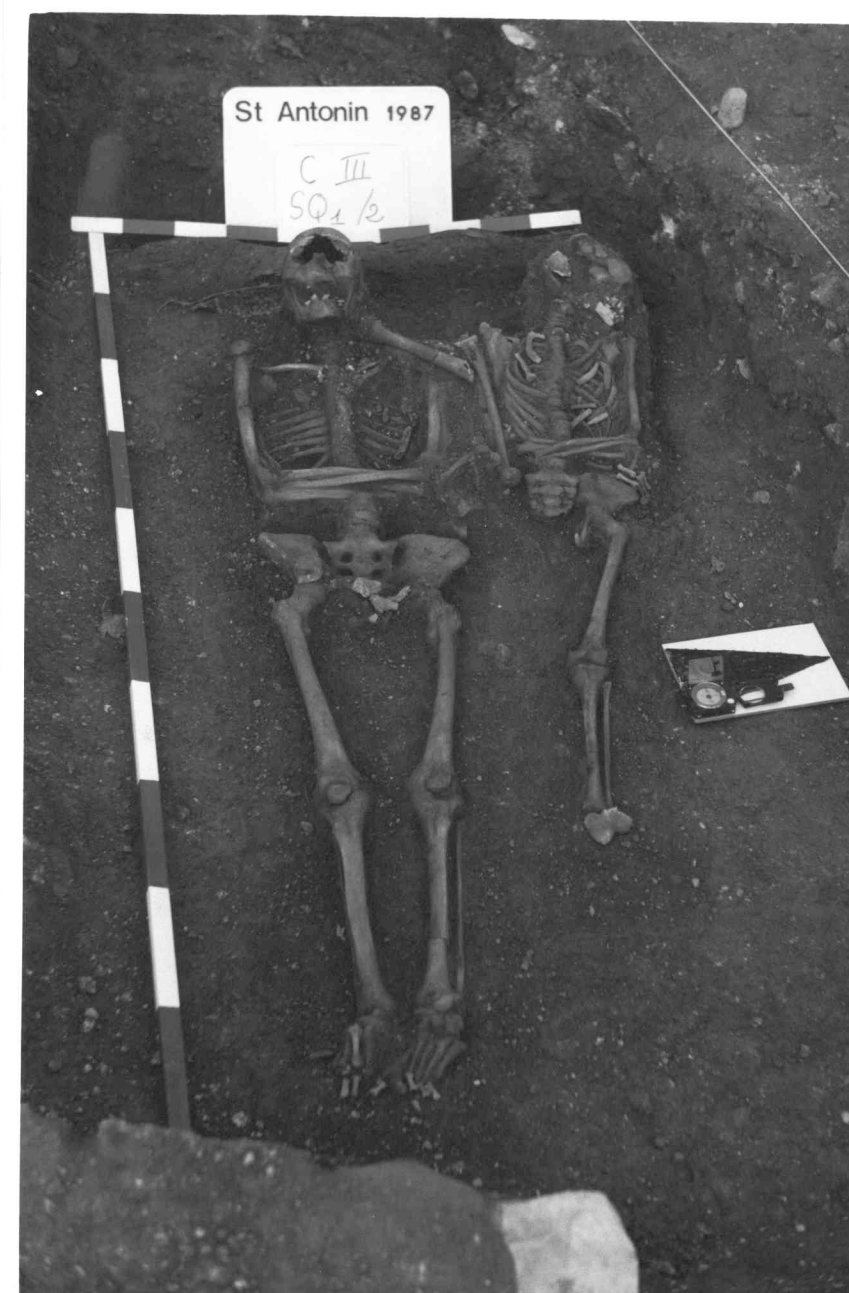
| 1 | 2 | <p>Photo 9. Fosse d'inhumation le long de la paroi Nord du mur médiéval 202/302.</p> <p>Photo 10. Premières sépultures au sud de l'abside, sol probable XVI s.</p> <p>Photo 11. Squelettes des inhumations XVI s. Membres inférieurs et supérieurs brisés.</p> |

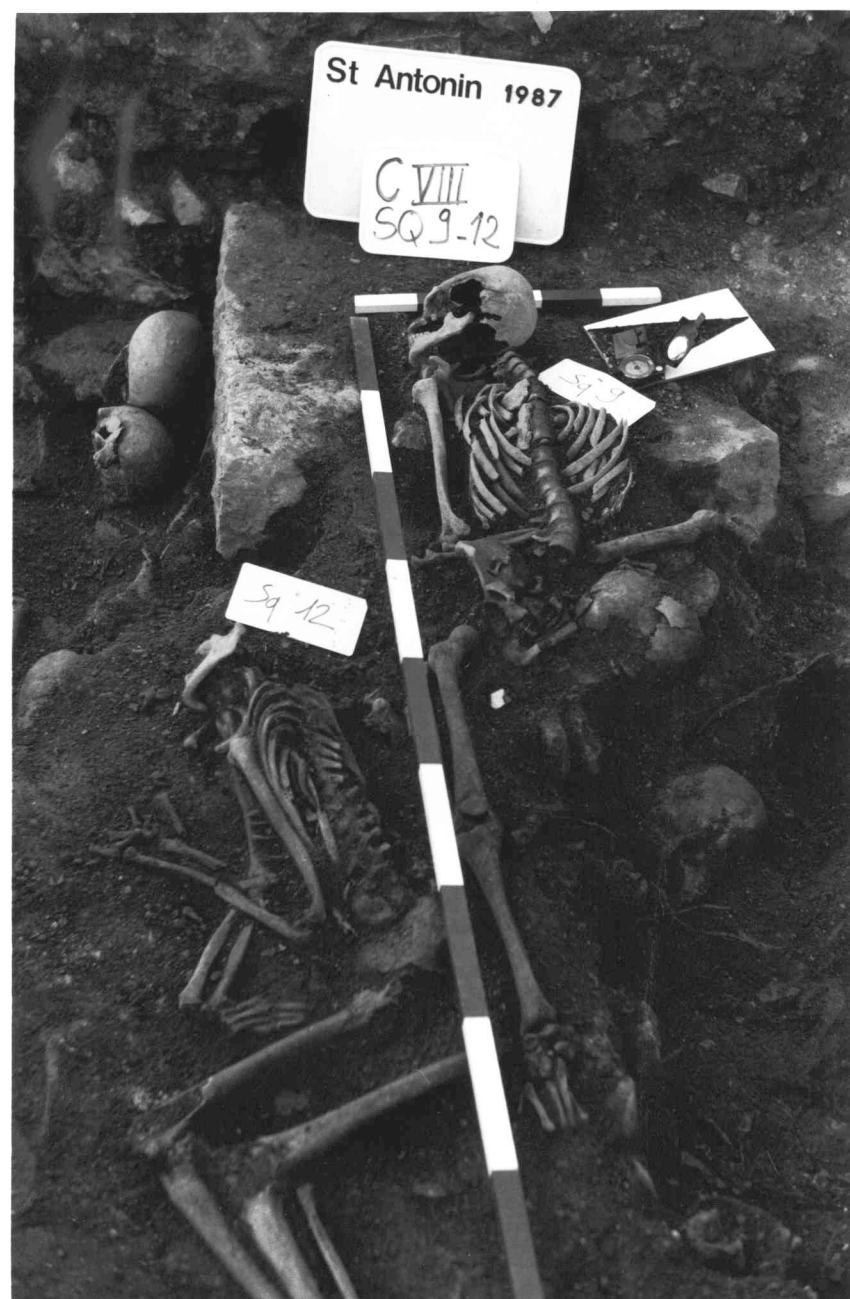
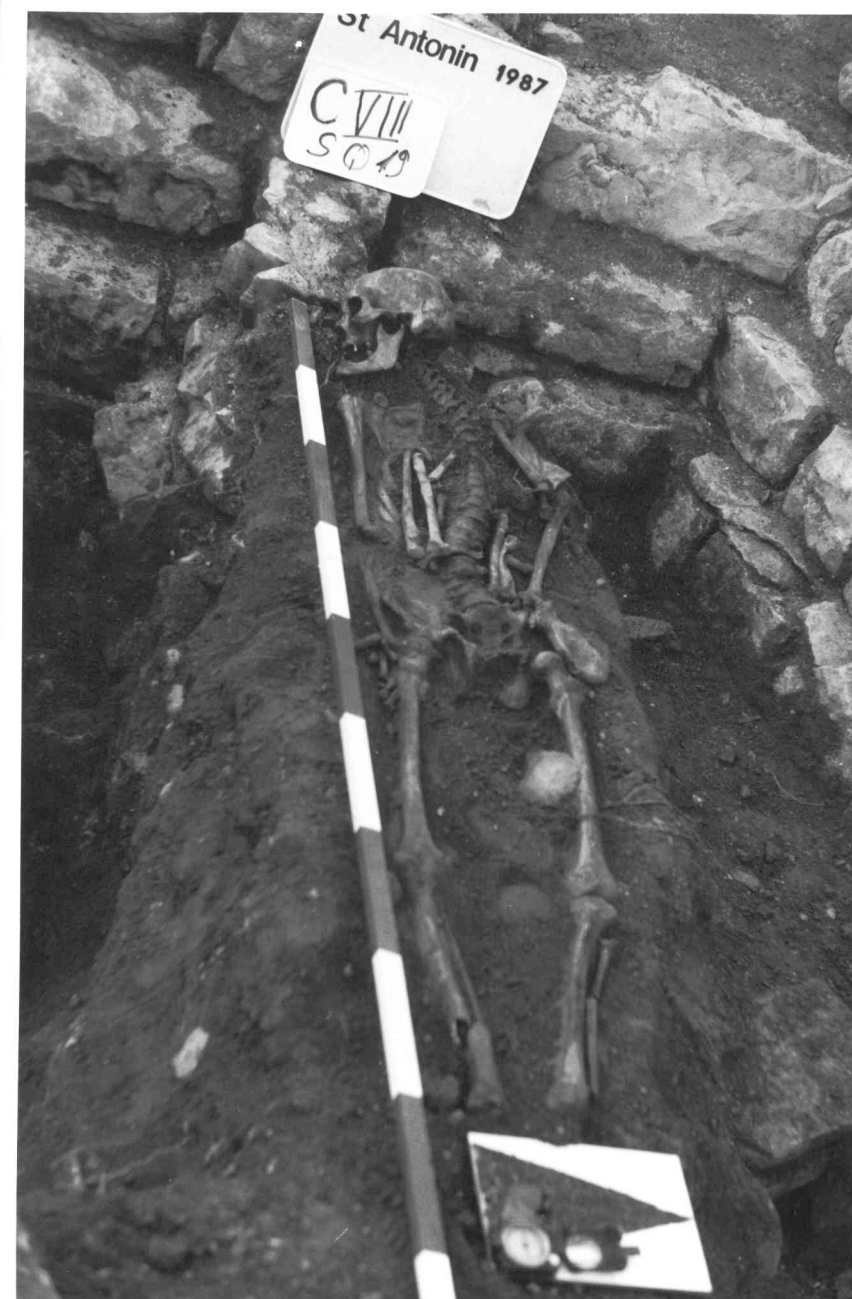
| <p>Photo 12. Inhumations modernes sur le sommet des murs médiévaux (inhumations simultanées).</p> <p>Photo 13. Inhumation moderne en bordure de la paroi sud du mur médiéval 305.</p> | | |

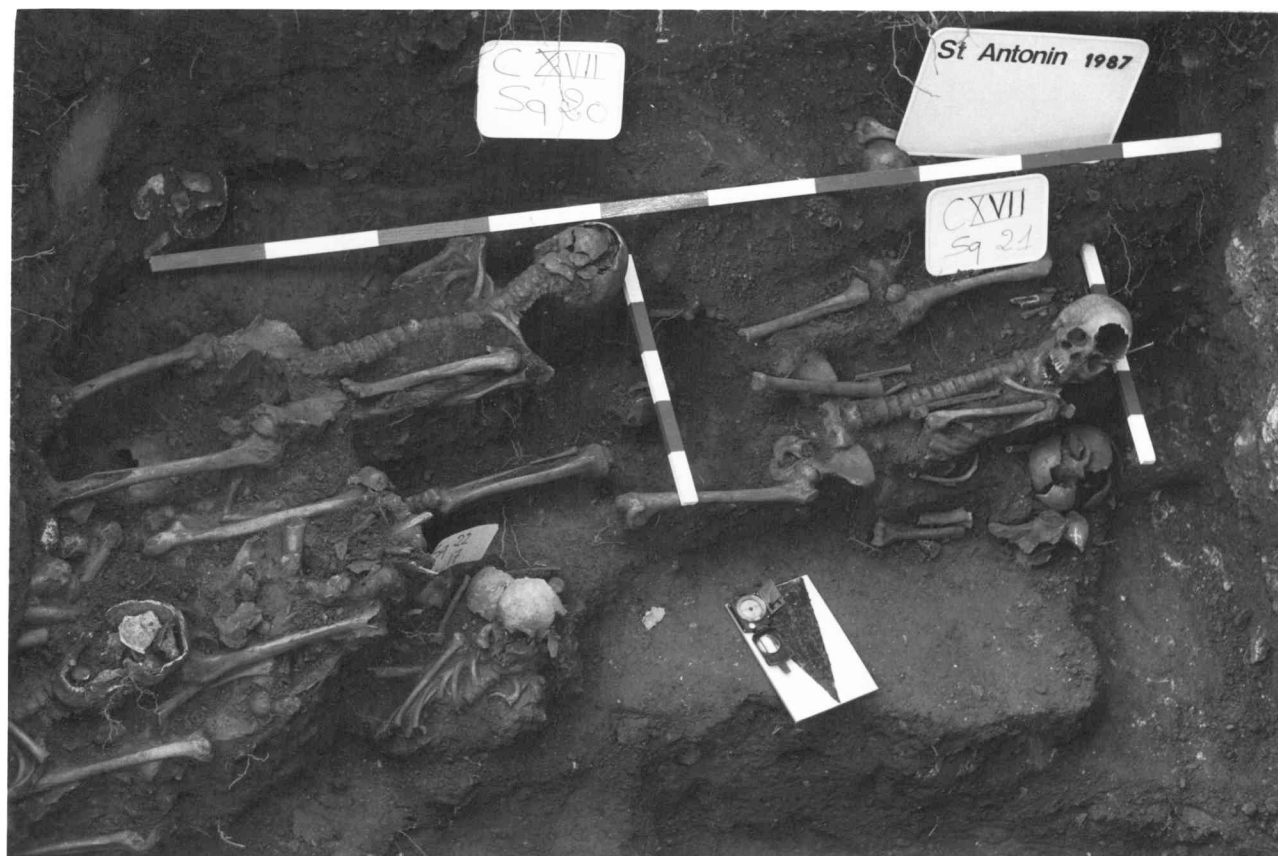
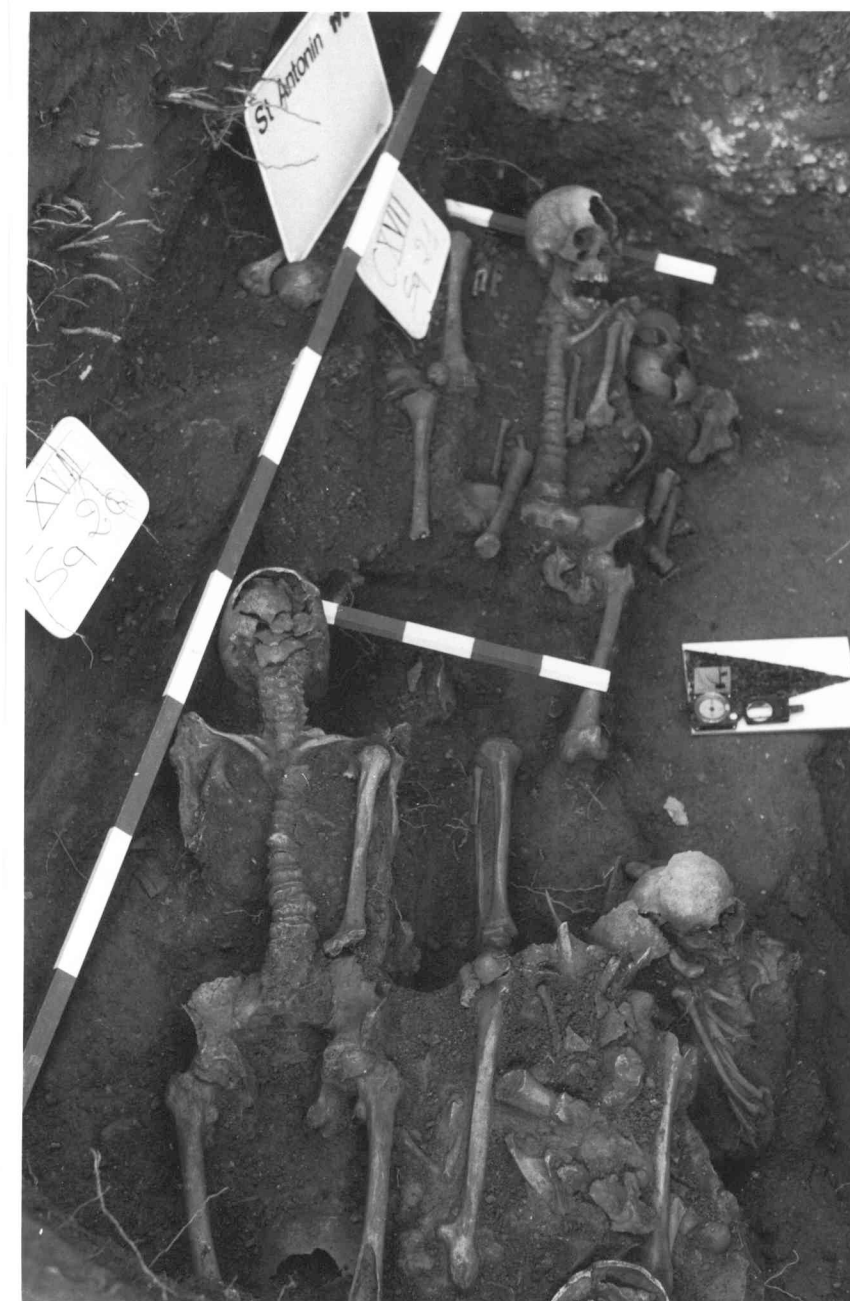
| 3 | | <p>Photo 14. Ossuaire au sud des ruines de l'abside médiévale</p> <p>Photo 15. Sarcophage en tuf ,partie sud de l'abside médiévale,niveau XIV/XV s.</p> <p>Photo 16. Ossuaire au sud des ruines de l'abside, niveaux profonds d'inhumation.</p> |

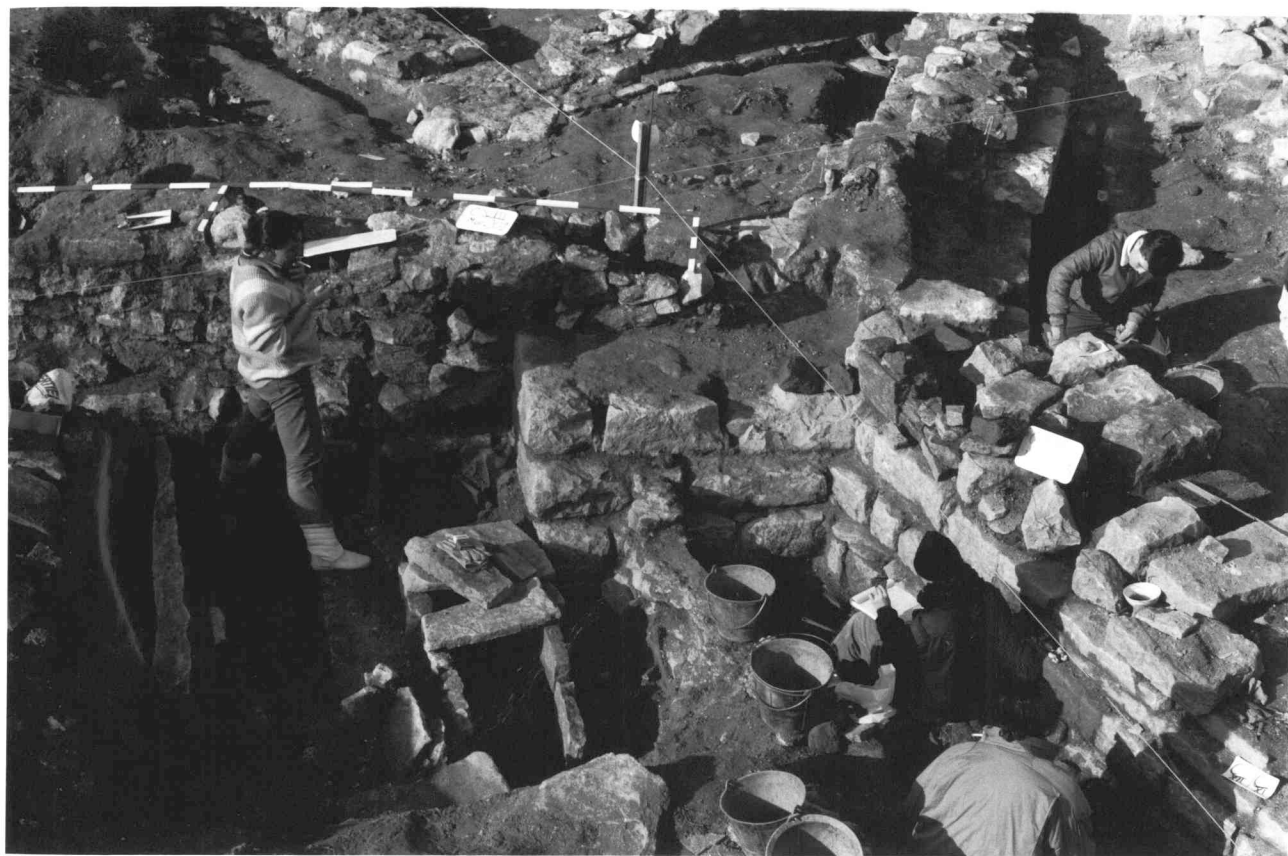
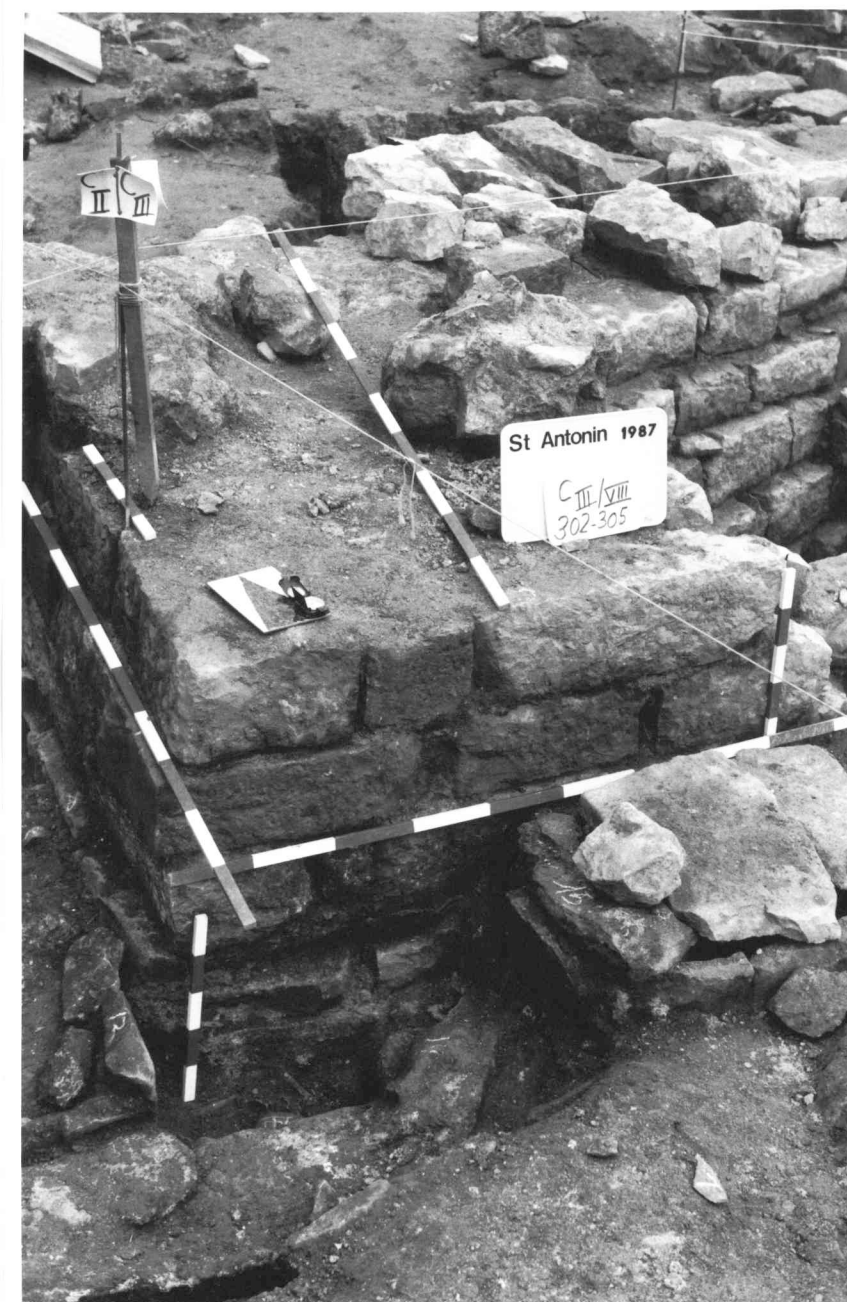
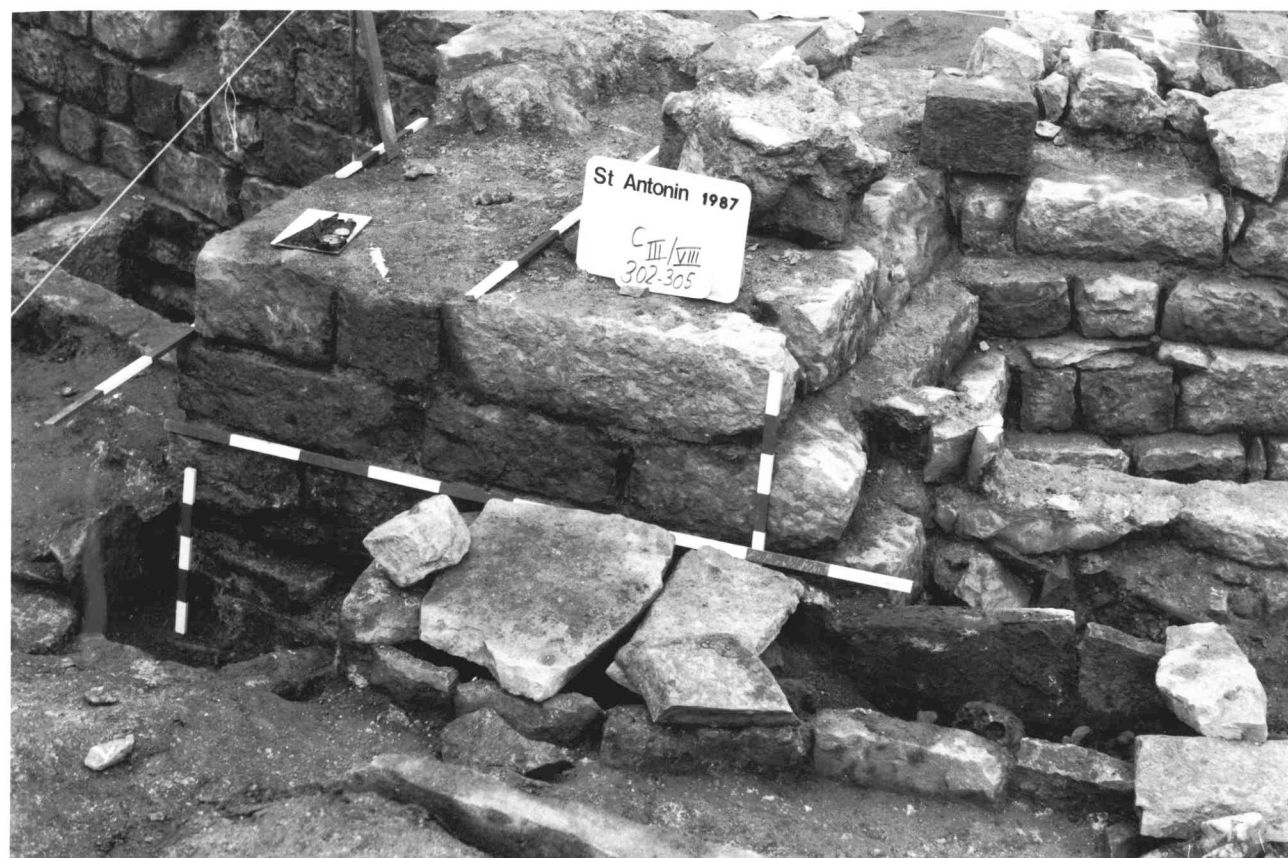
| 3 | | <p>Photo 17. Fouilles profondes au sud de l'abside, paroi sud de 305.</p> <p>Photo 18. Inhumation en tombe construite au sud du contrefort 302/305.</p> <p>Photo 19. Contrefort sud 302/305, sommet des murs médiévaux, tombe couverte.</p> |

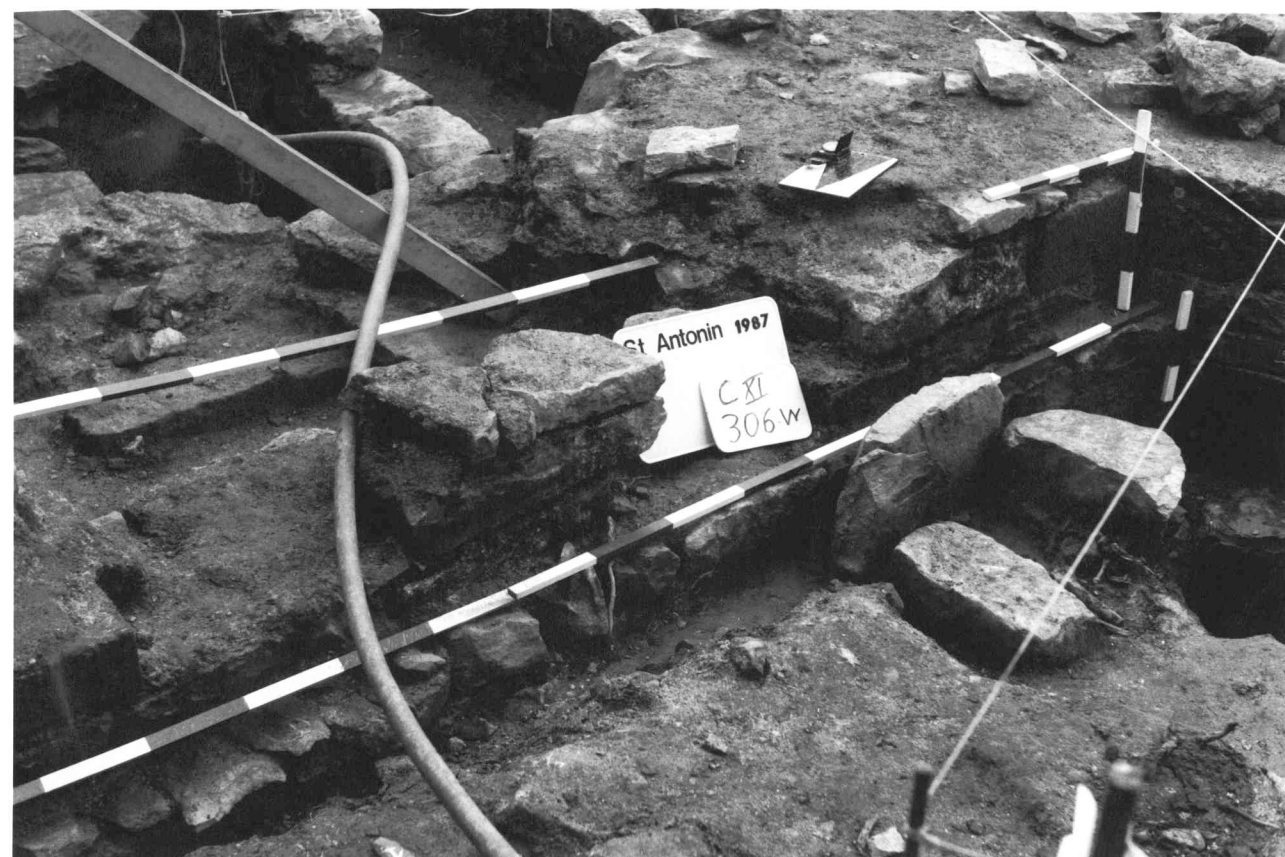
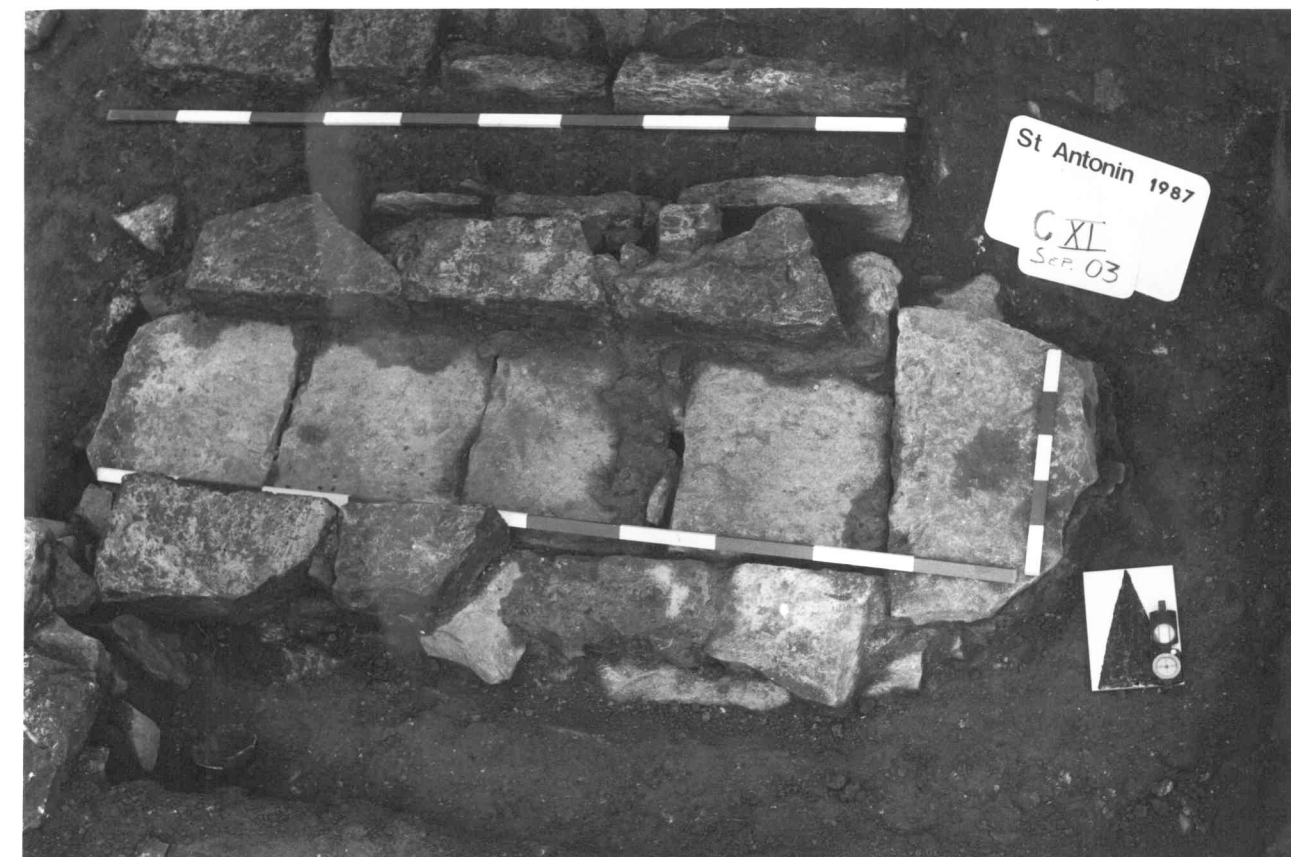
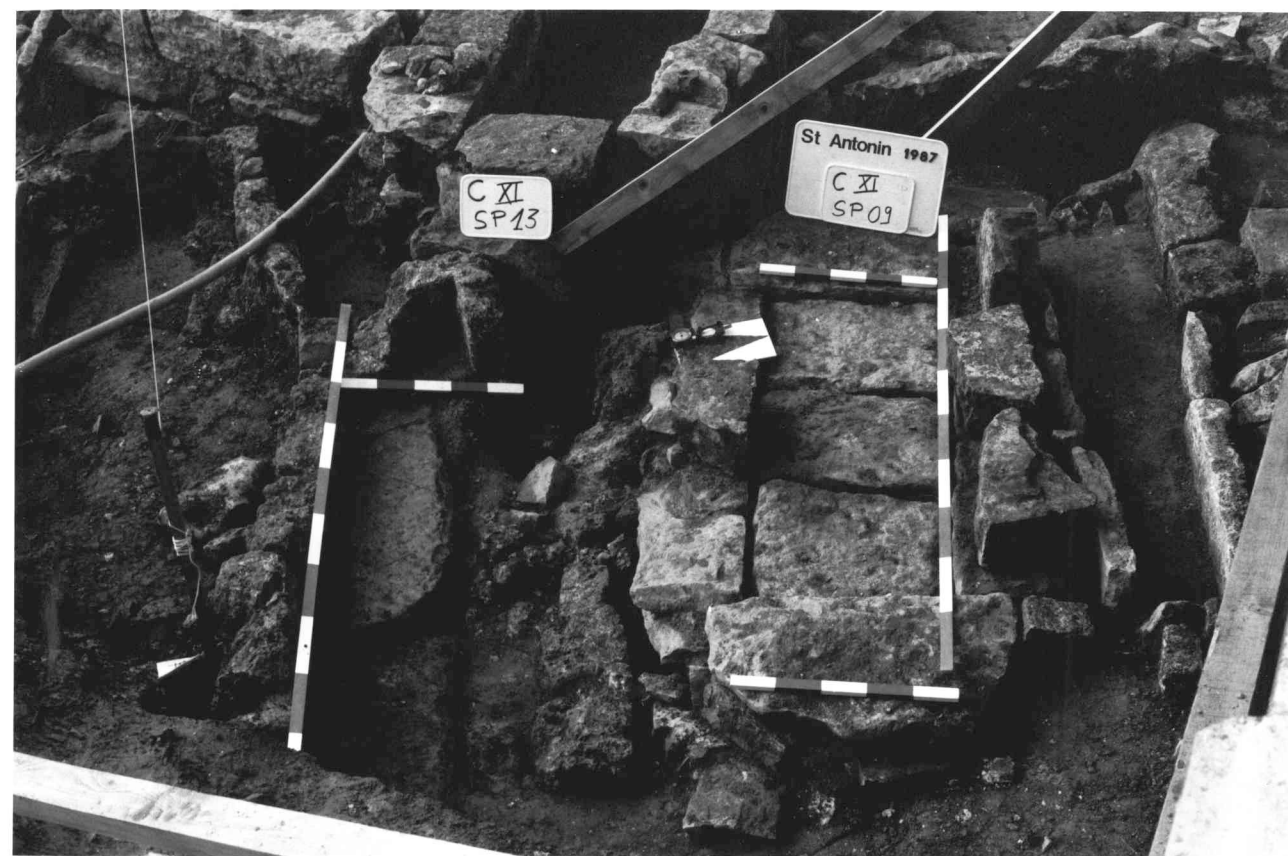
| 3 | | <p>Photo 20. Mur médiéval 306, paroi Ouest, traces d'arrachement de moëllons.</p> <p>Photo 21. Sépulture construite SP 03 à l'est de l'abside pentagonale.</p> <p>Photo 22. Tombe construite et couverte SP 09, secteur à l'est de l'abside.</p> |

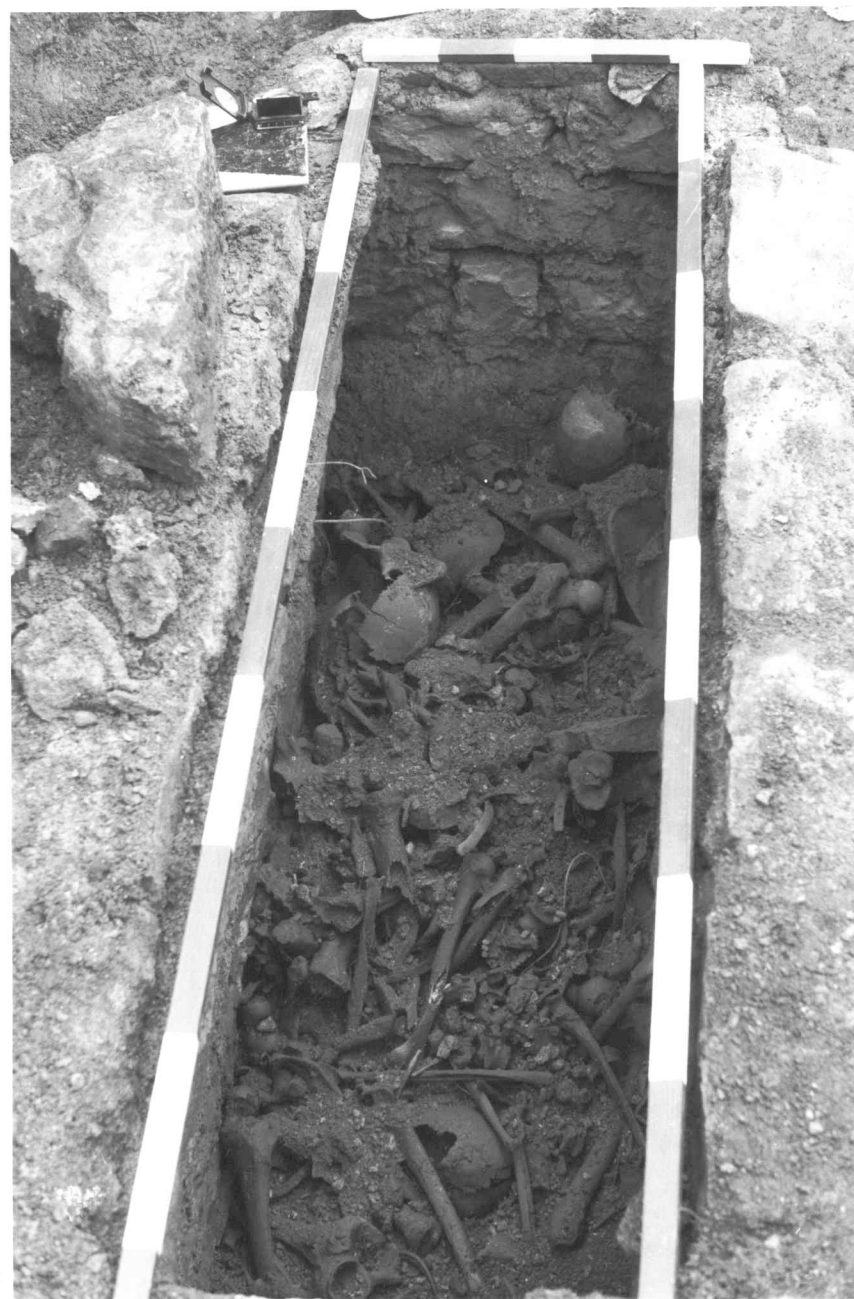
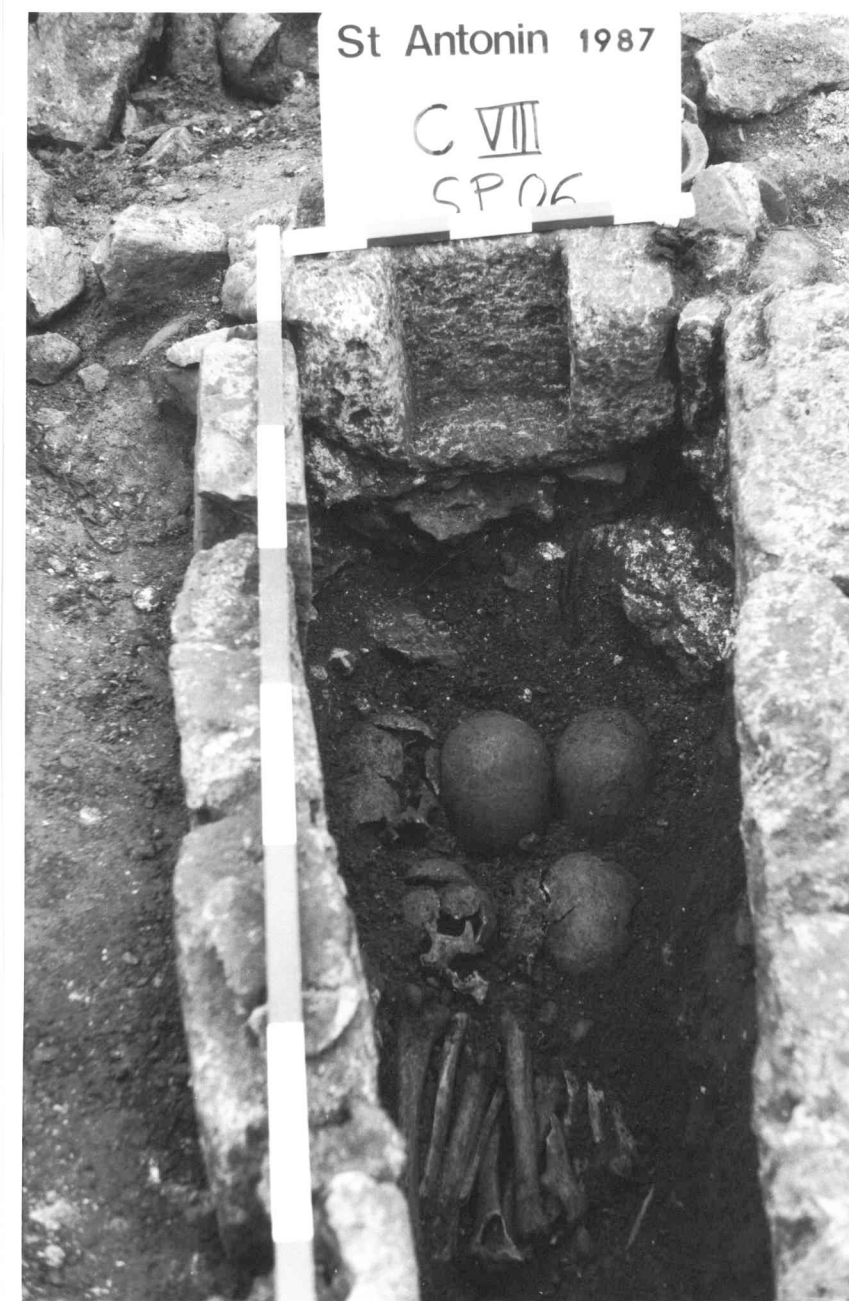
Photo 23. Tombe SP 03,ossuaire dégagé après ouverture de la sépulture.

Photo 24. Tombe au Sud-Est de l'abside avec logette céphallique,SP 08.

Photo 25. Tombe à l'Est de l'abside,SP 06,niveau médiéval tardif d'inhumation.

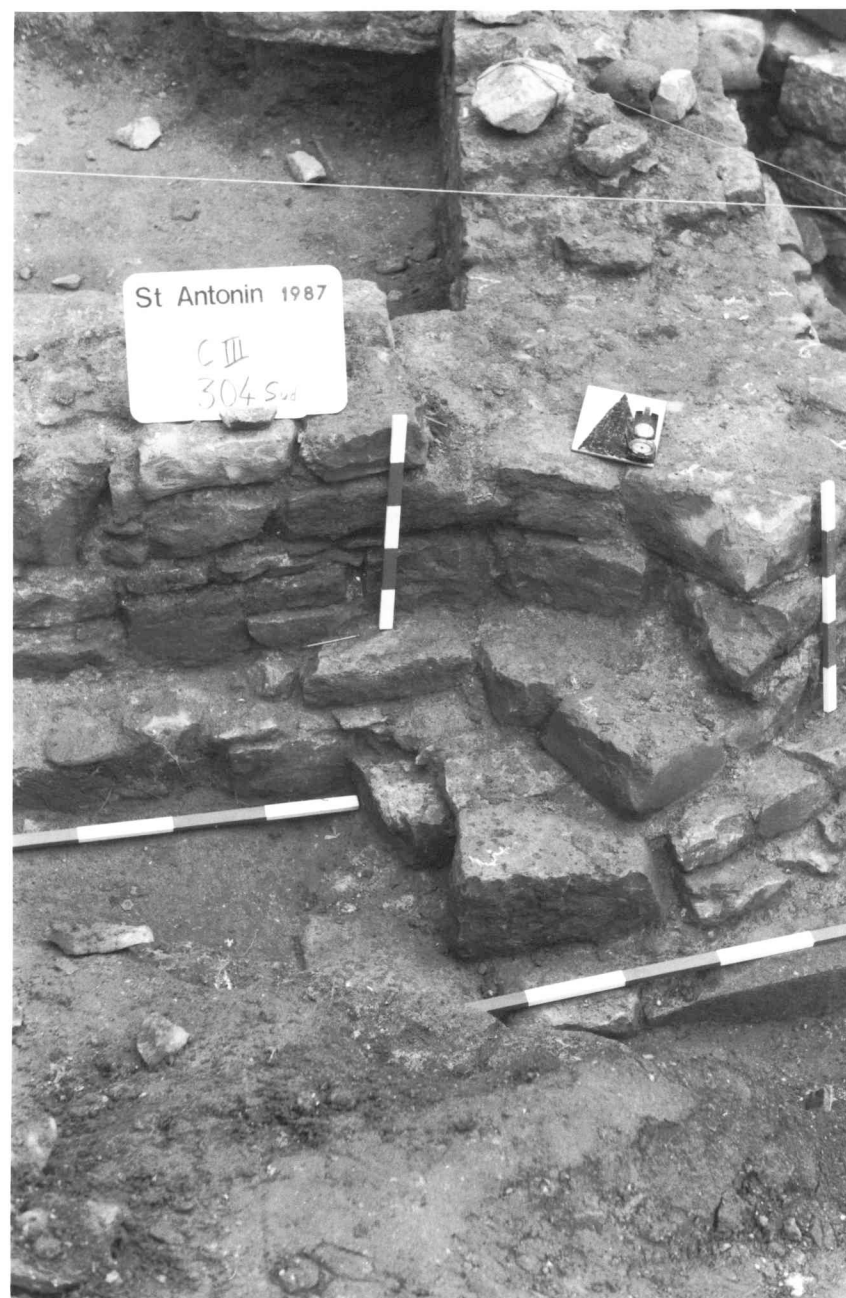
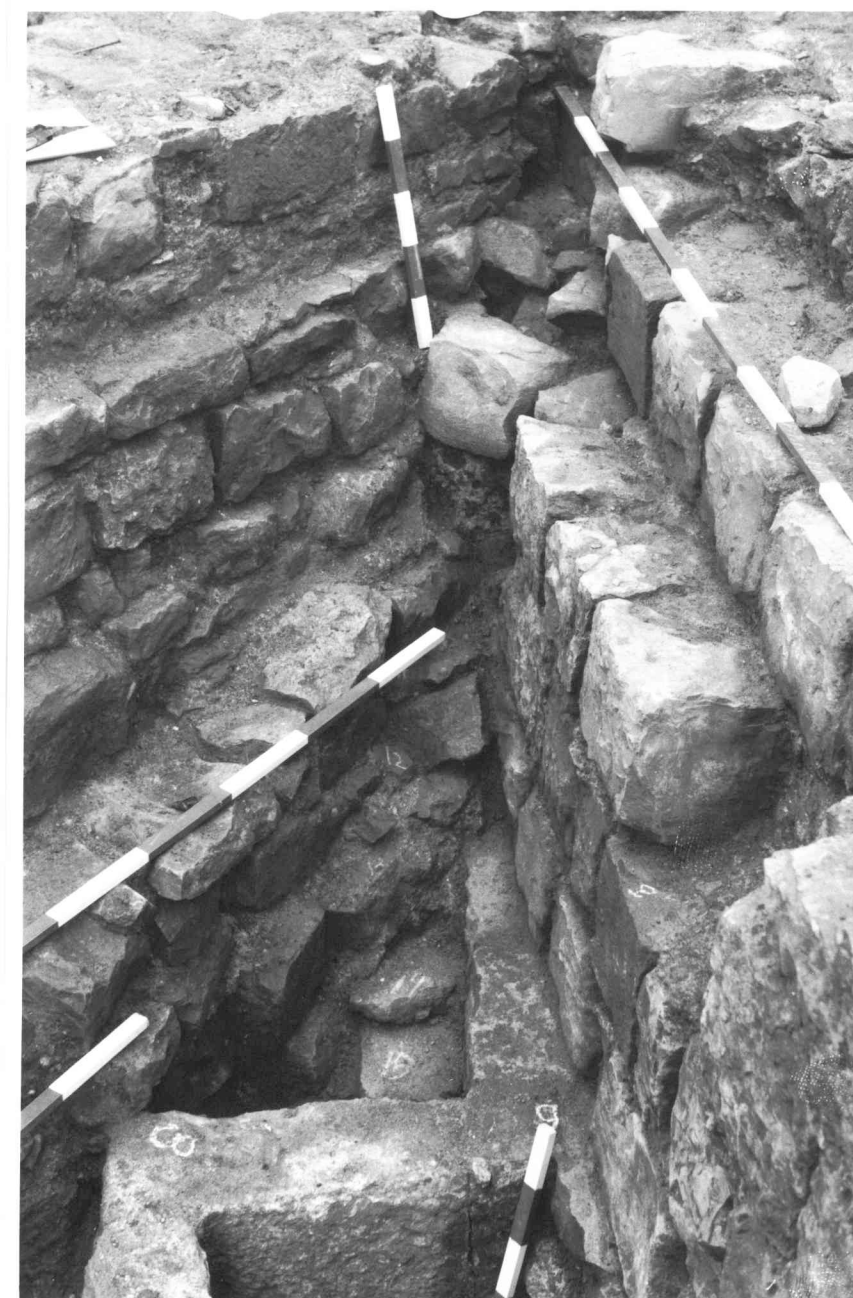
Photo 26. Assises débordantes du contrefort sud 304, paroi Sud.

Photo 27. Assises débordantes, angle intérieur 305/306.

Photo 28. Assises débordantes, angle extérieur 302/304.
