# ST ANTONIN NOBLE VAL

## Recherches Archéologiques

Décembre 1987

TOME 2 ILLUSTRATIONS

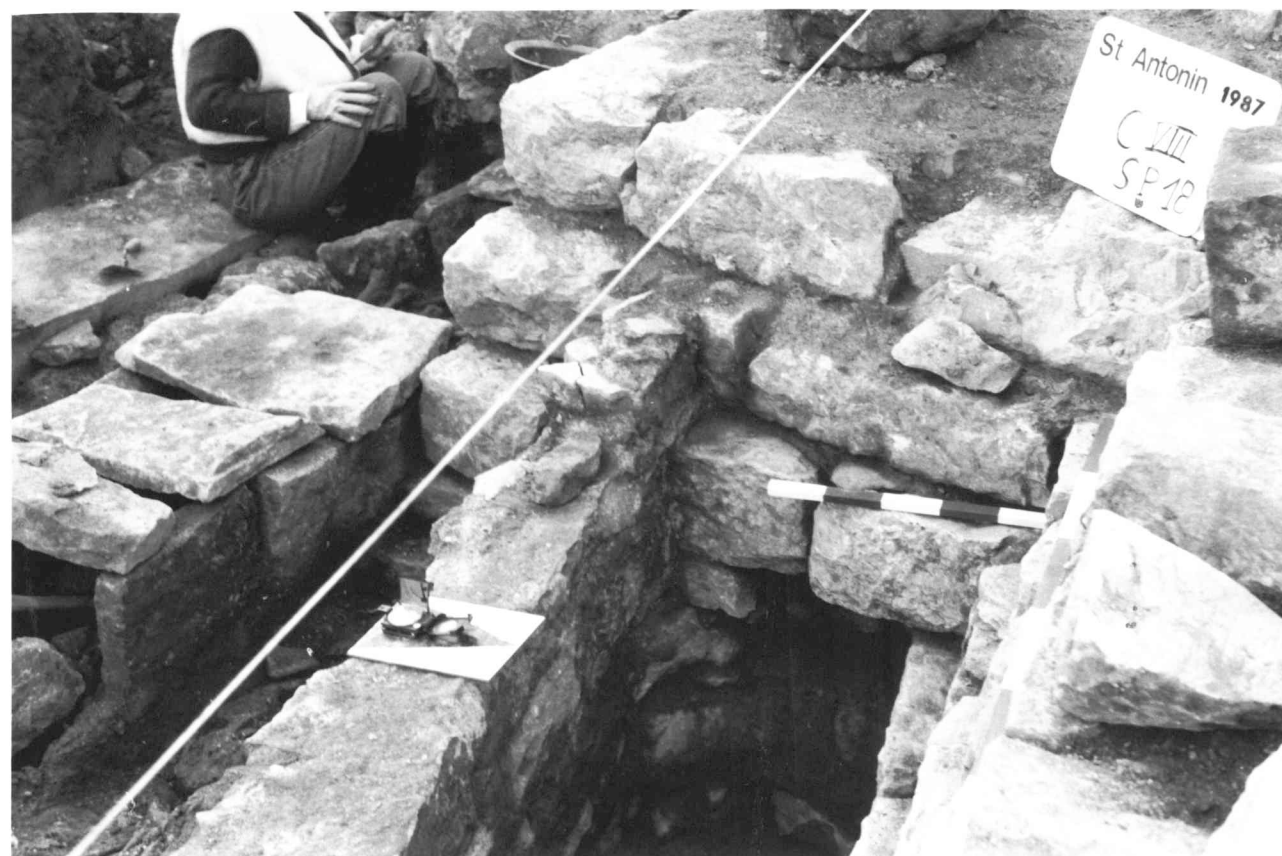
Photo 29. Tombe médiévale à l'Est du contrefort 302/305, SP 18.

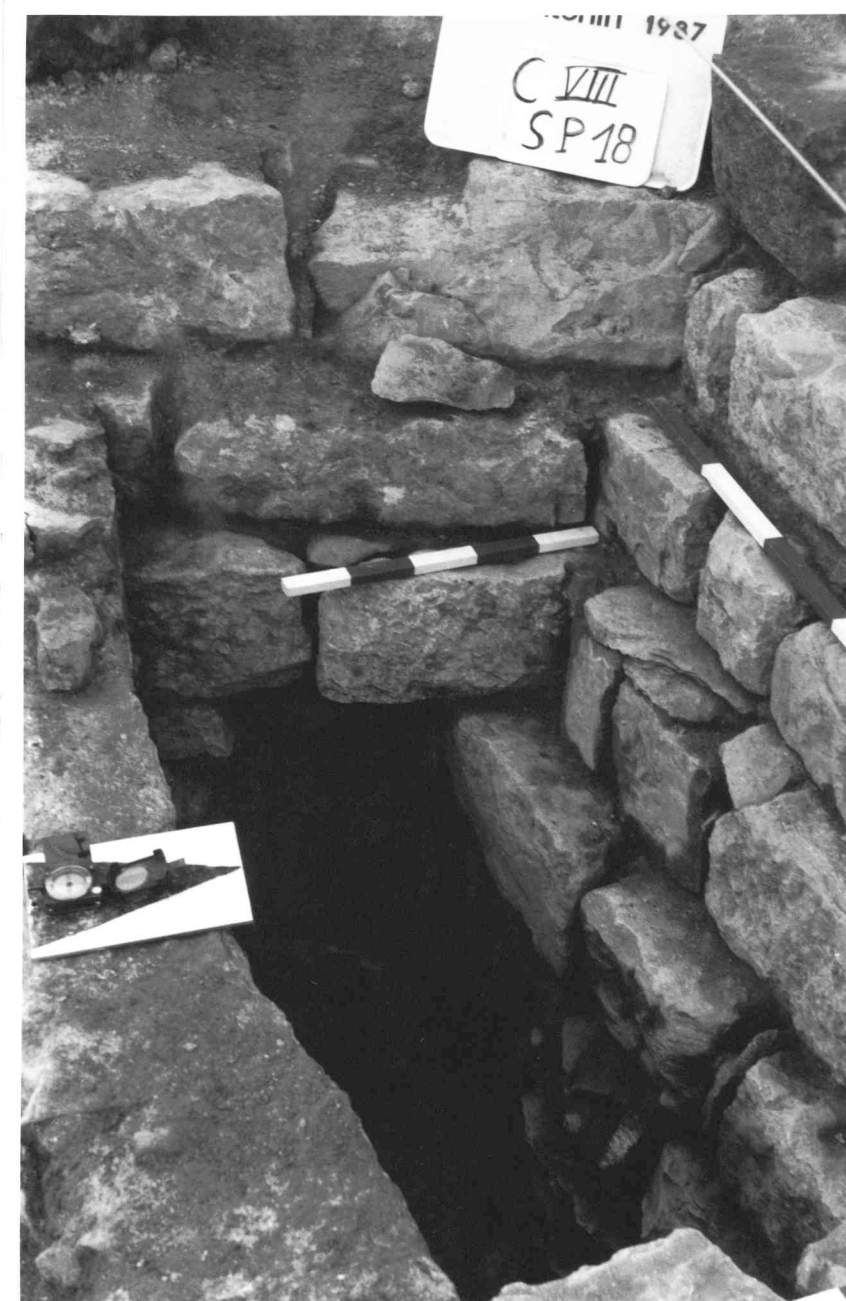
Photo 30. Tombe médiévale à l'Est du contrefort 302/305, détail des assises sud.

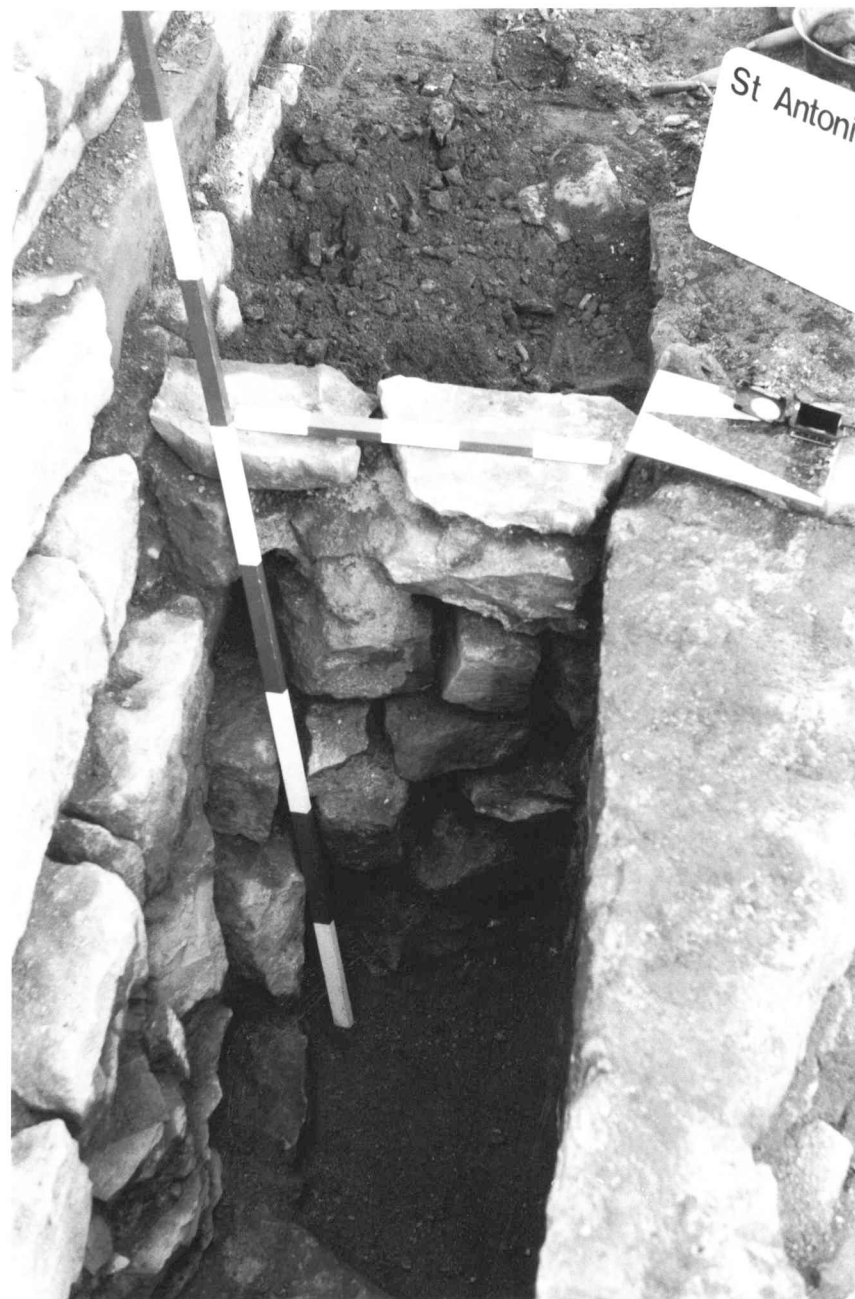
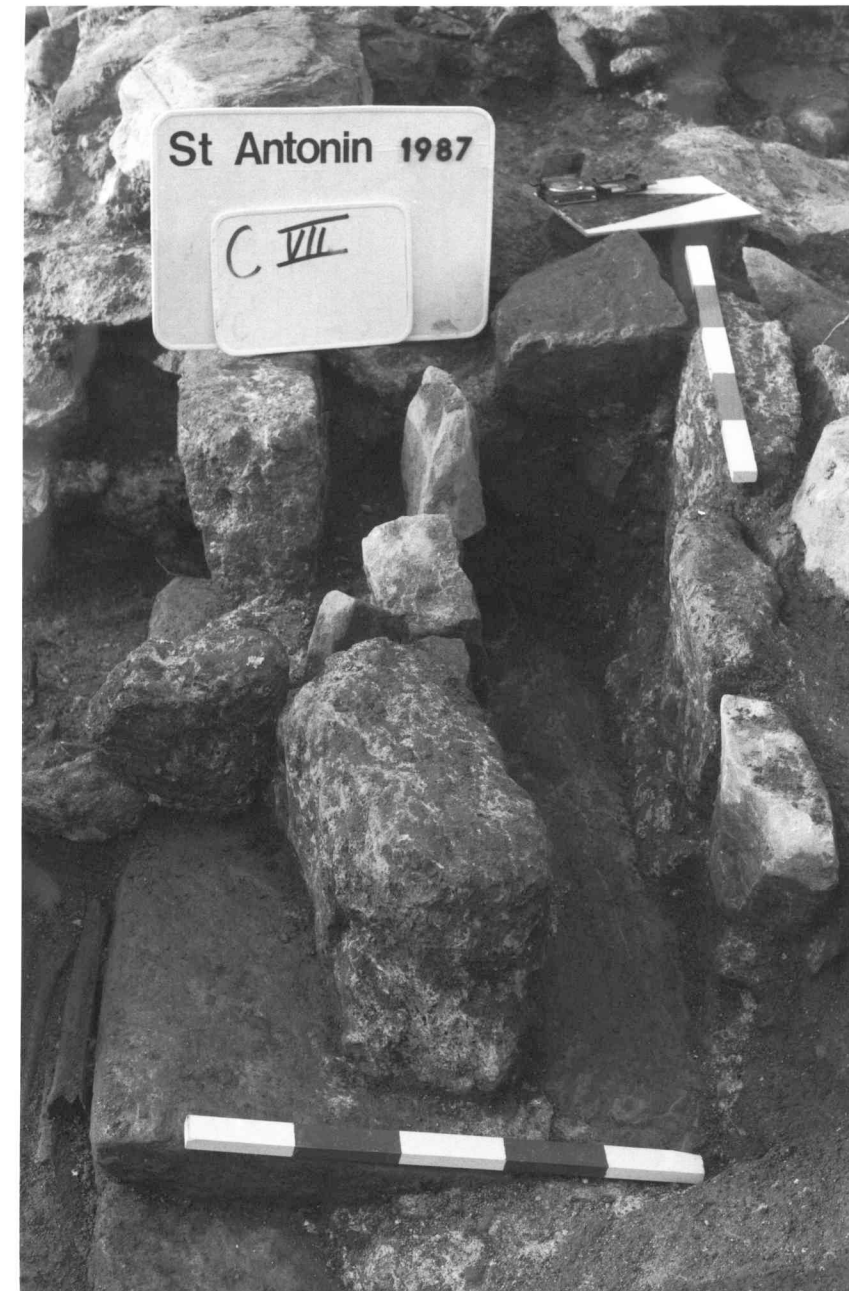
Photo 31. Murette de limite Est de la tombe SP 18, paroi sud de 305.

Photo 32. Sarcophage en tuf dans l'abside médiévale, partie sud, SP 09.

Photo 33. Tombe moderne (?), partie centrale de l'abside, au contact de l'éboulis ouest.

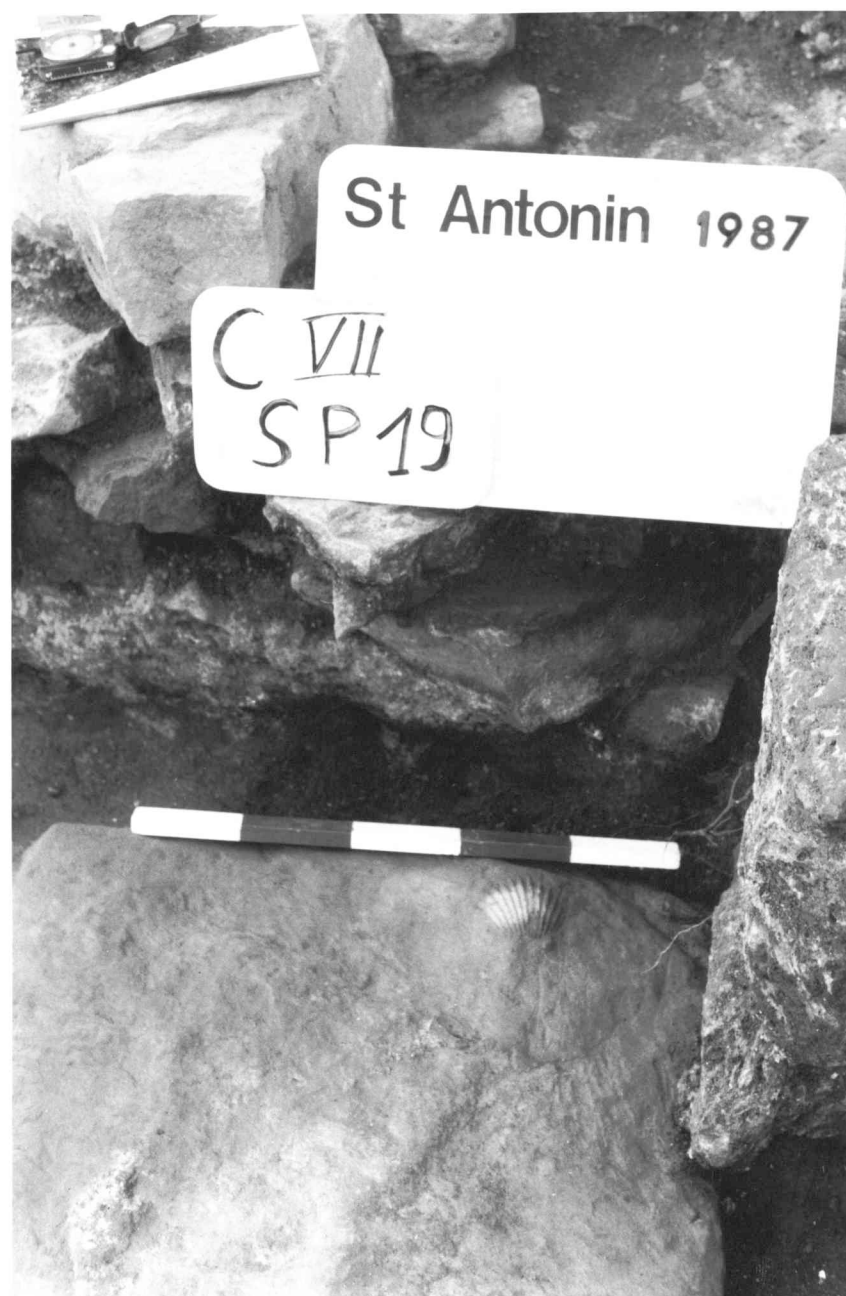
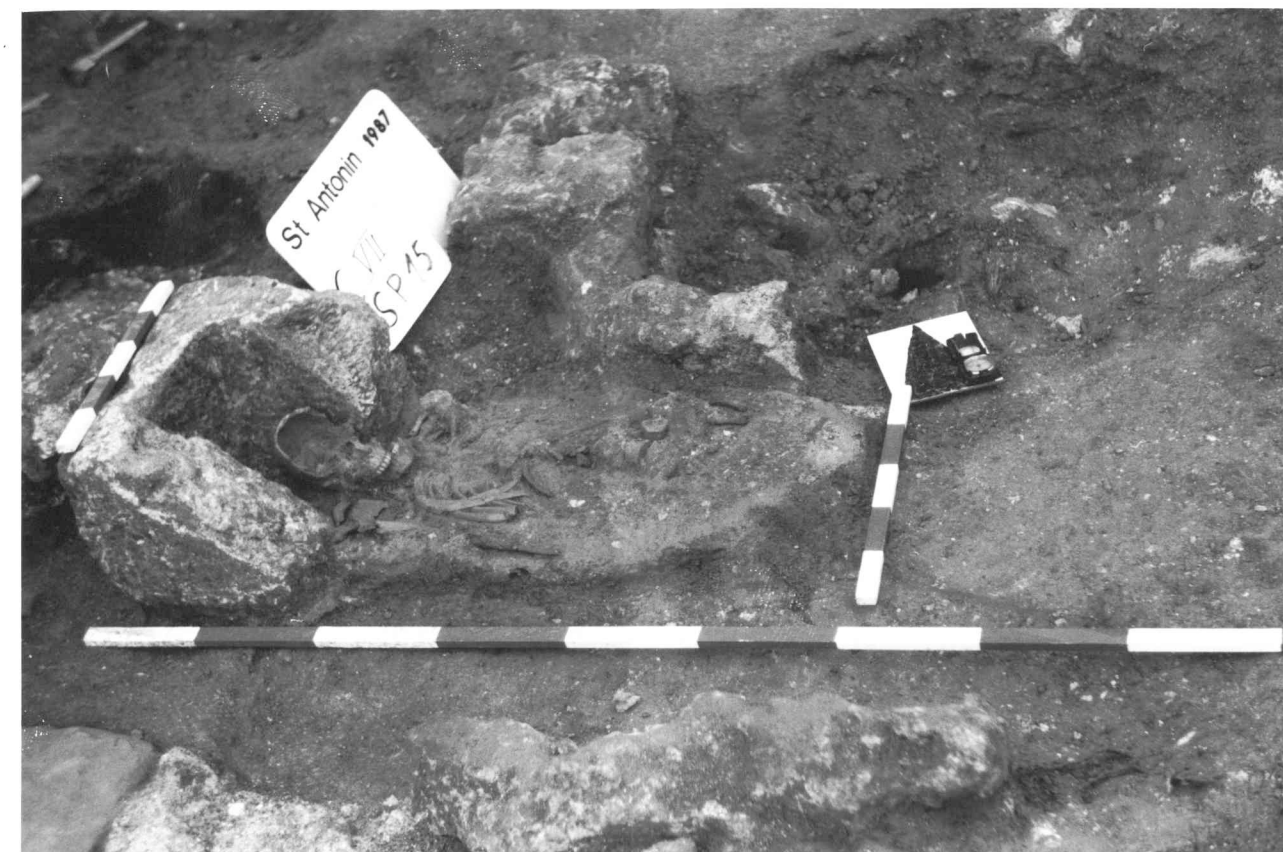
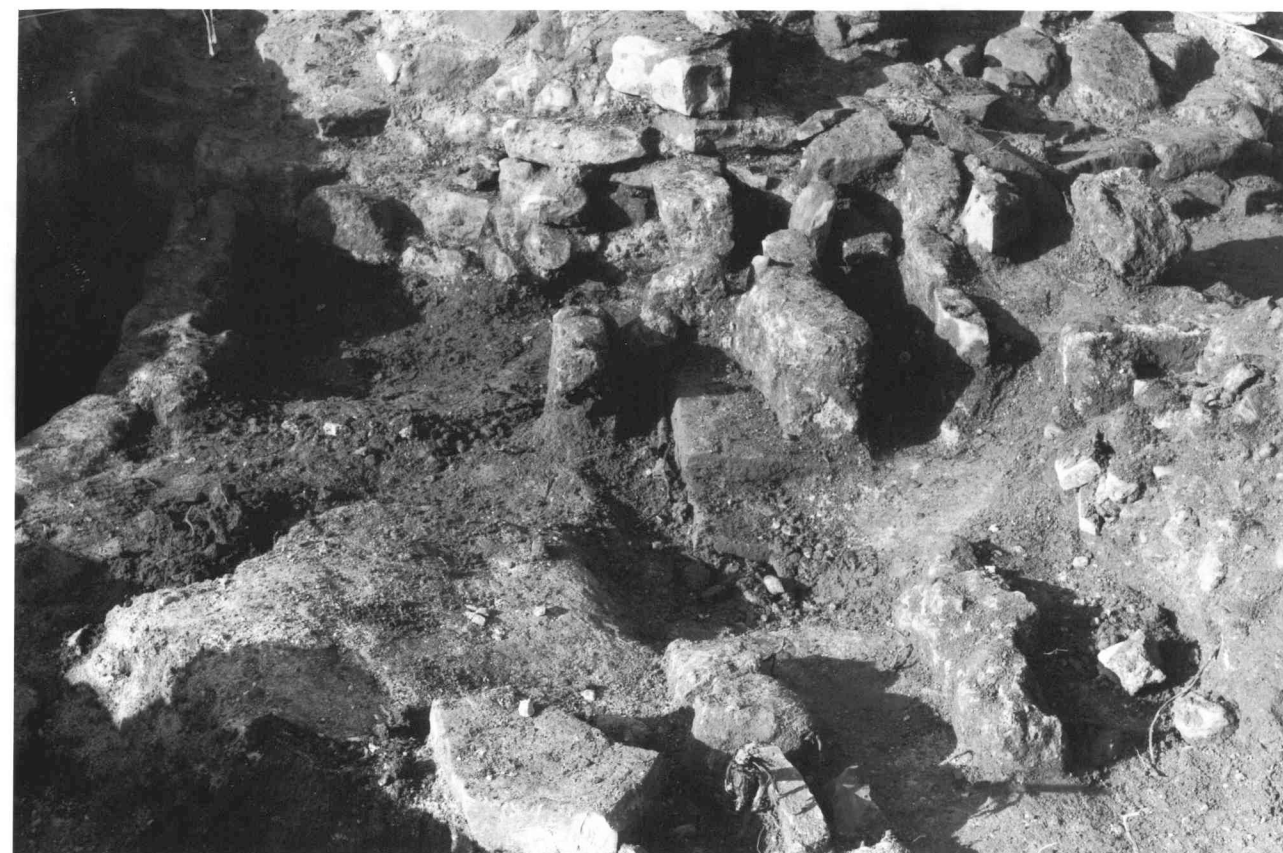
| 3 | | <p>Photo 34. Plaque tombale ornée d'une coquille de pèlerin de Saint-Jacques.</p> <p>Photo 35. Petite tombe à logette céphallique dans la partie centrale de l'abside.</p> <p>Photo 36. Tombes modernes (?) dans la partie centrale de l'abside à l'est de l'éboulis.</p> |

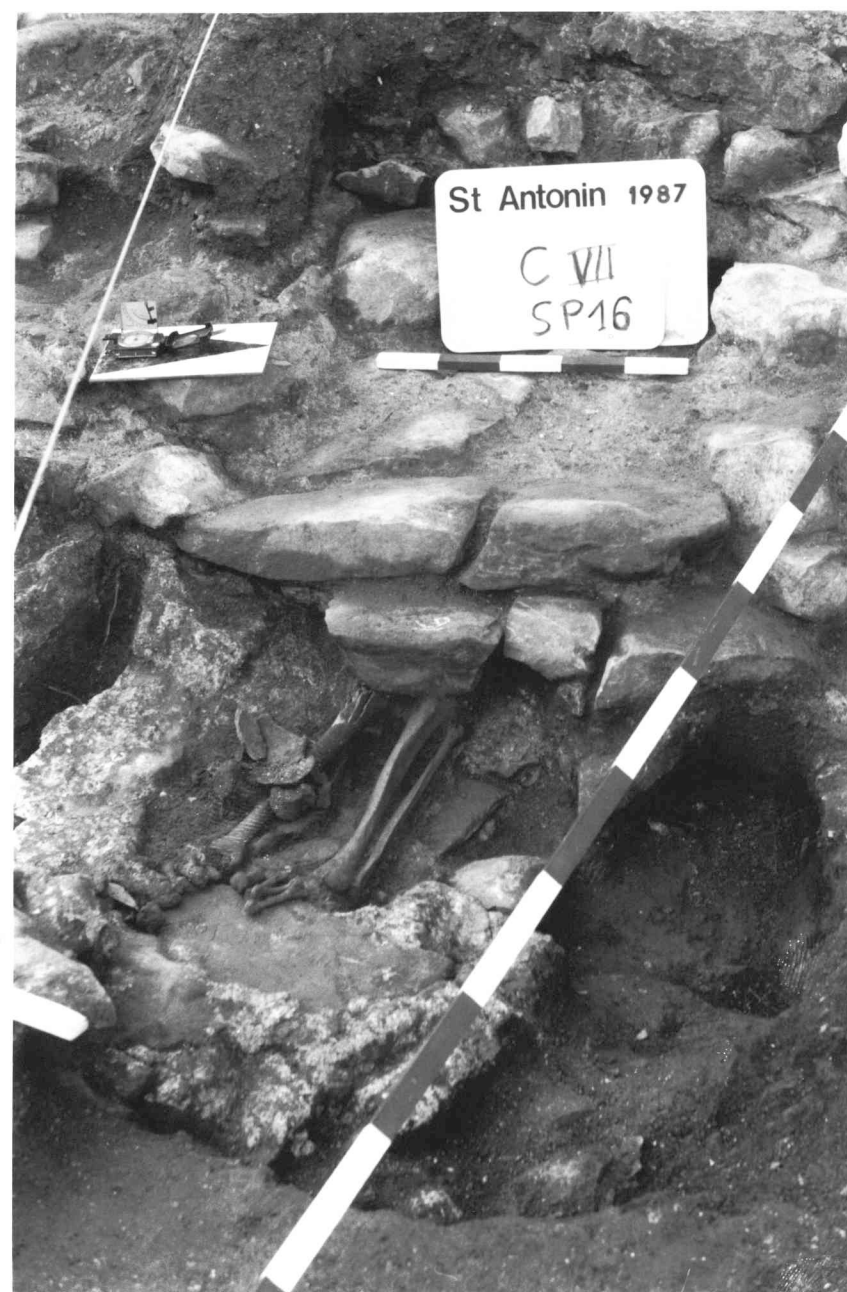
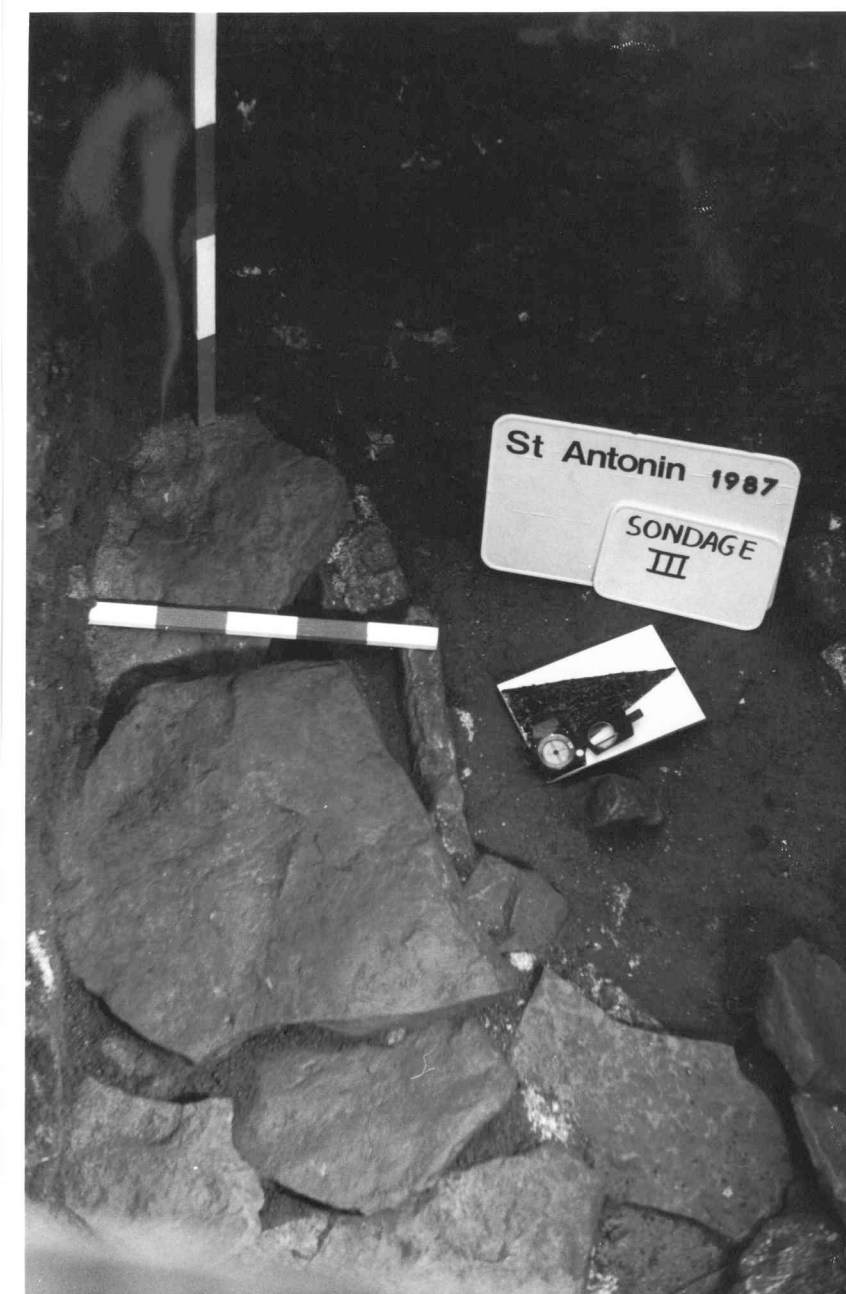
Photo 37. Inhumation médiévale sous l'éboulis ouest, centre de l'abside pentagonale. SP 16.

Photo 38. Tombe construite. Nécropole au sud est de l'abside, période médiévale, SP 06.

Photo 39. Sondage III. Est du chantier archéologique. Dalle couvrant une sépulture de niveau médiéval.

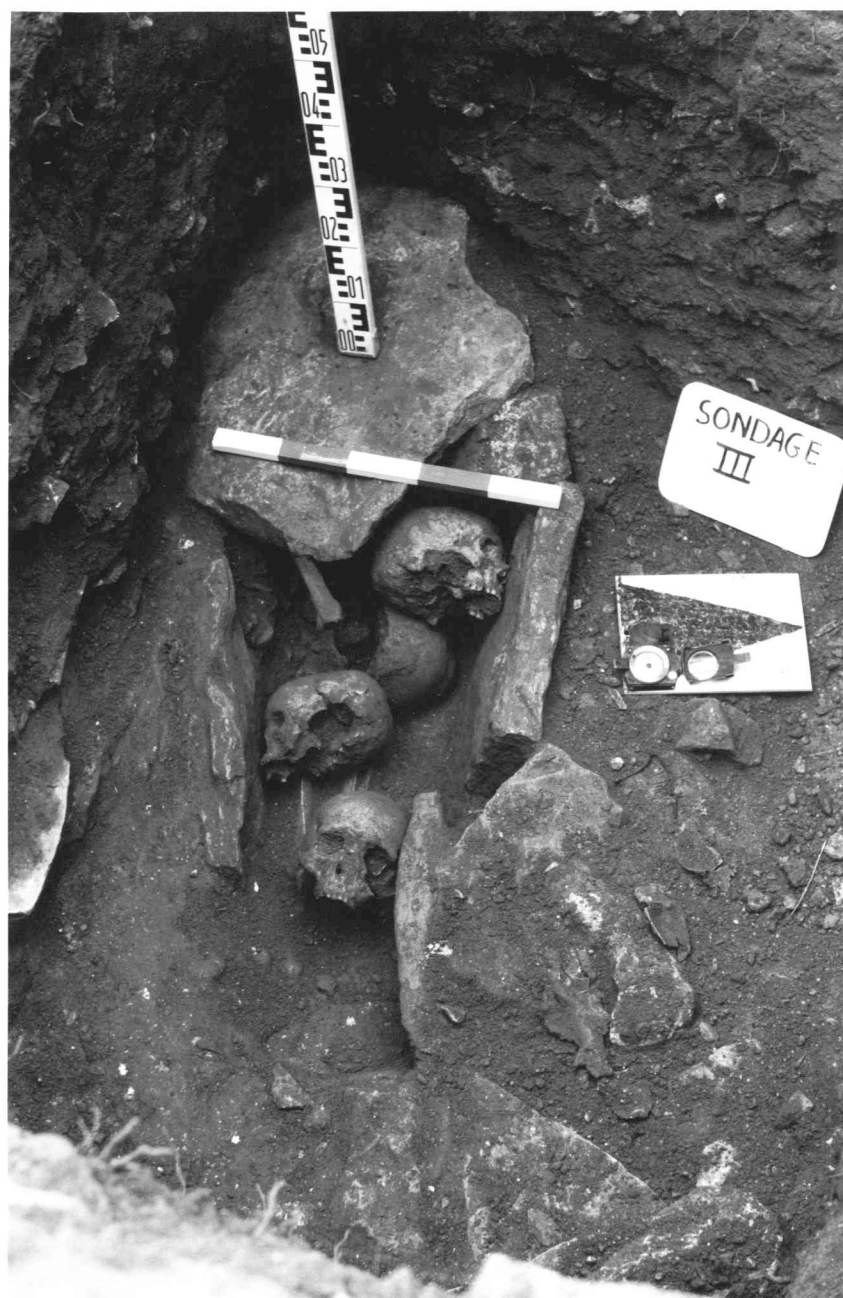
Photo 40. Sondage III. Tombe à inhumation collective, niveau médiéval. SP 20.

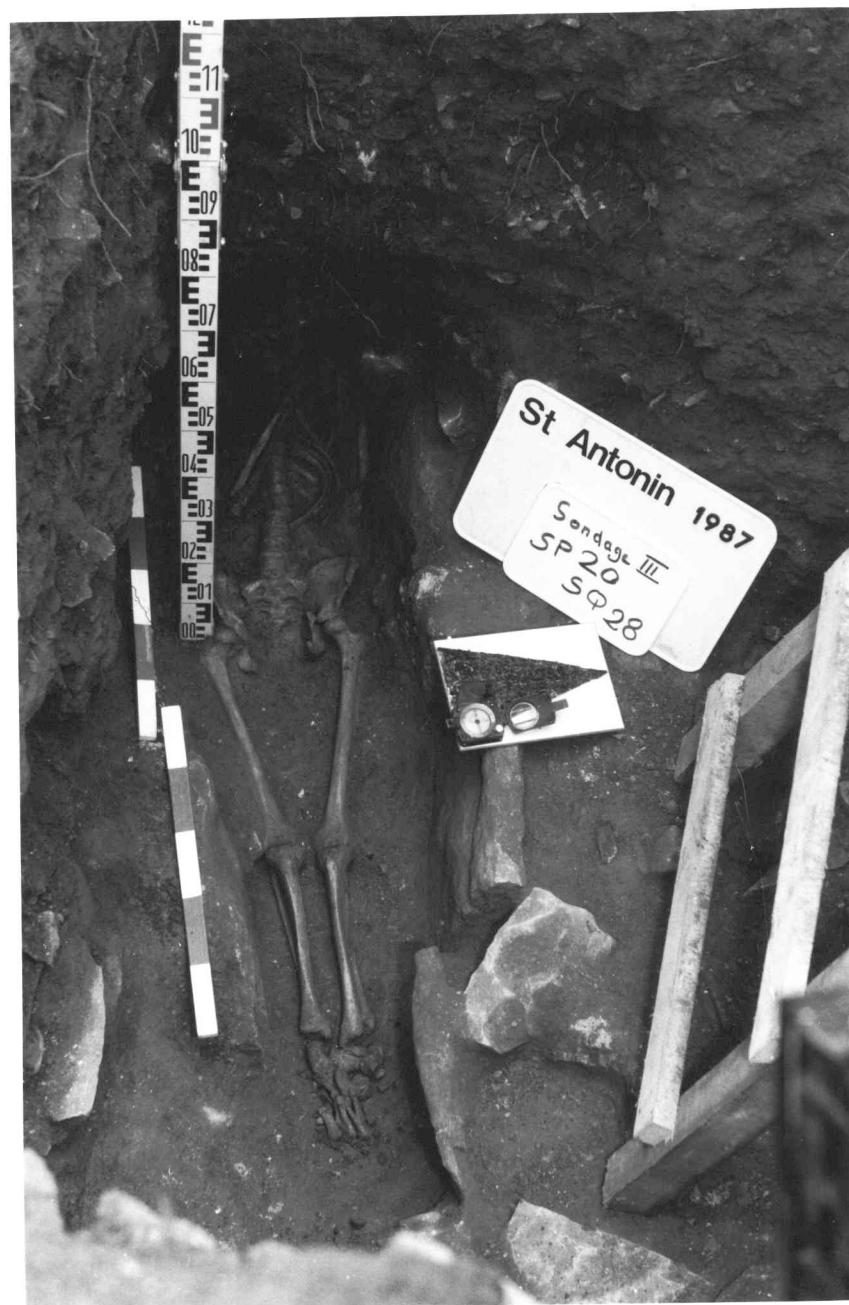
Photo 41. Sondage III. Tombe individuelle sous les inhumations collectives, niveau médiéval. SP 20 bis.

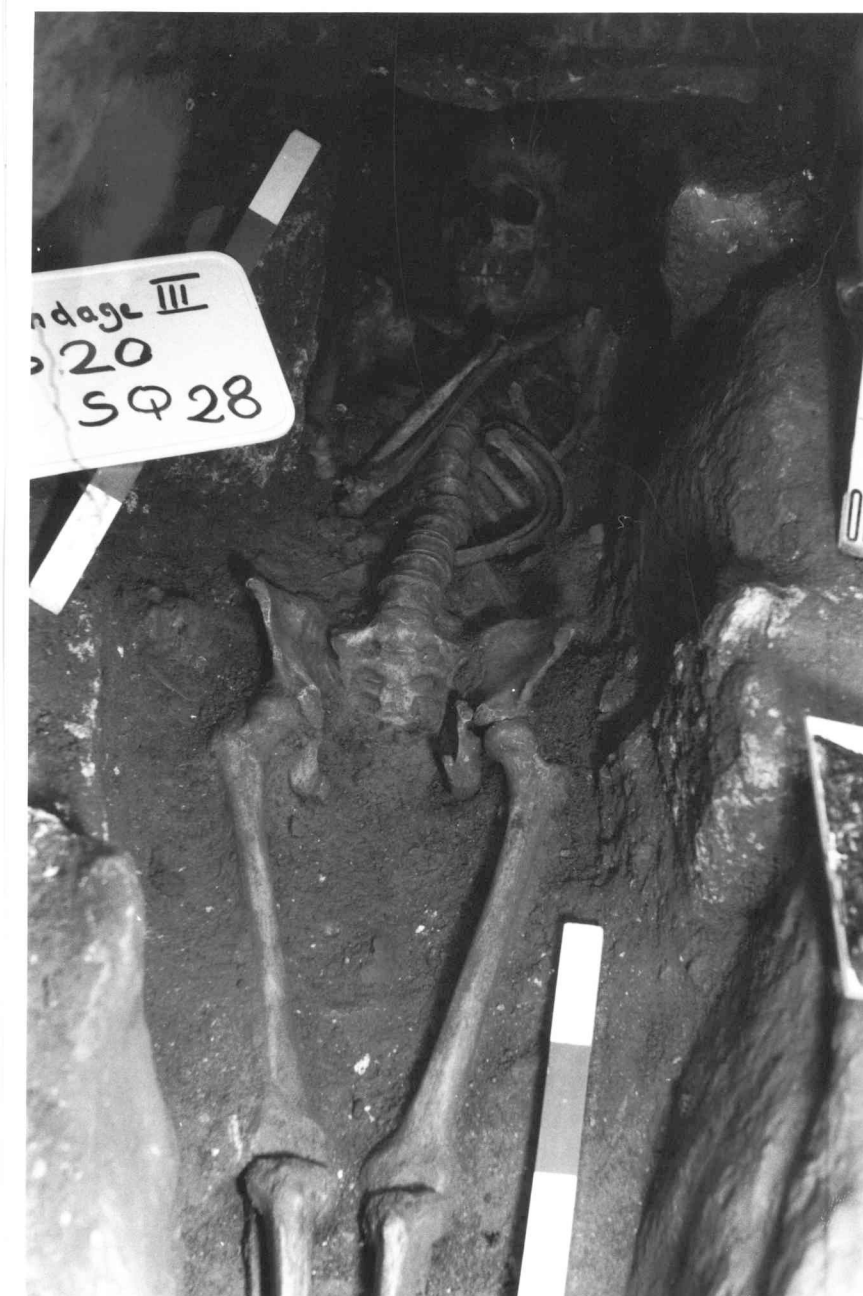
Photo 42. Sondage III. Tombe individuelle profonde, SP 20 bis. Détail de SQ.28.

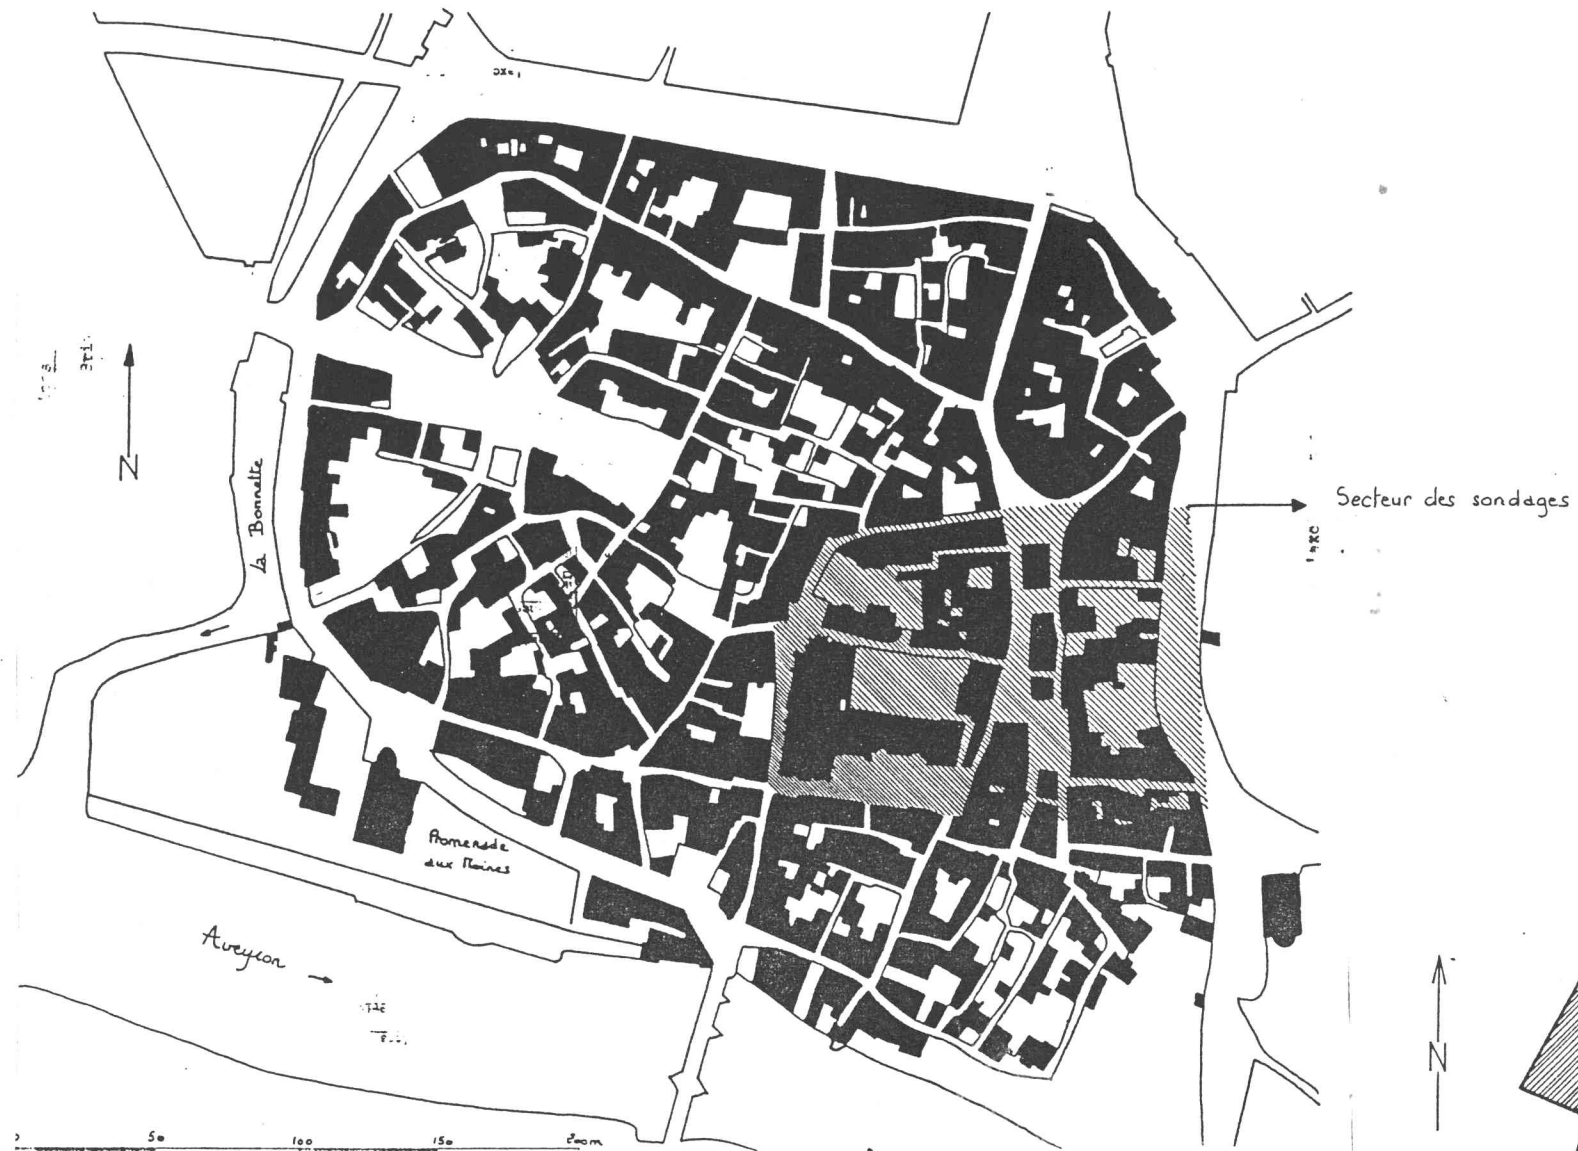
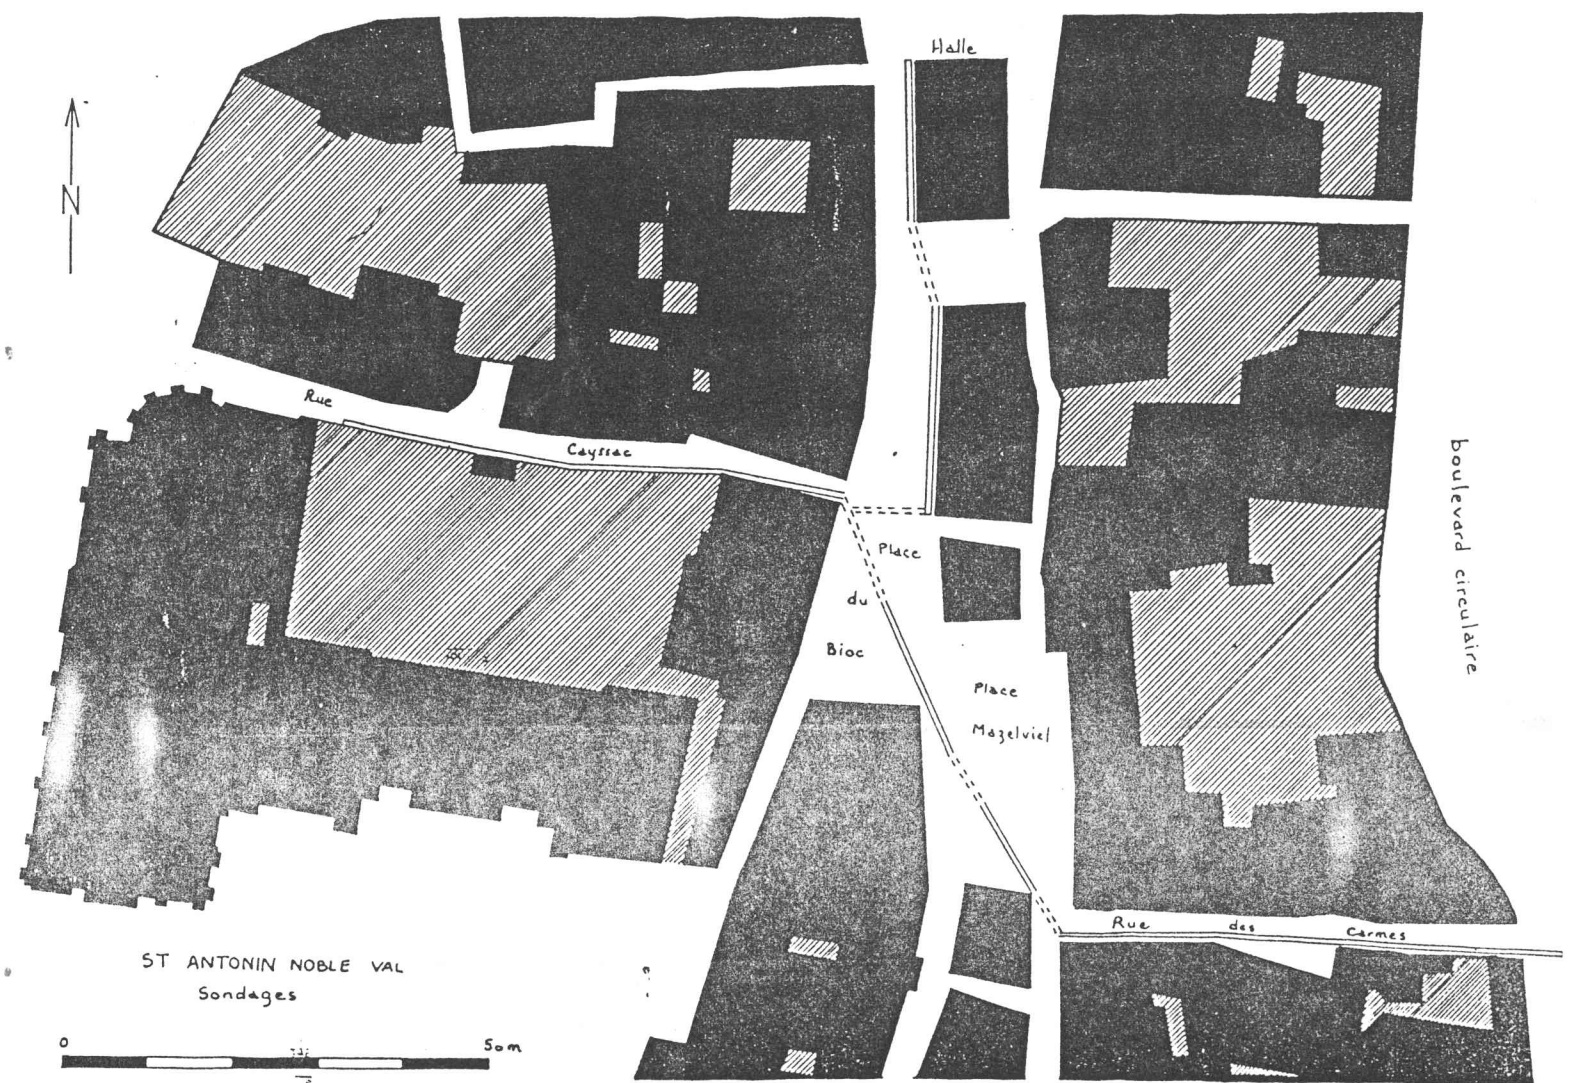
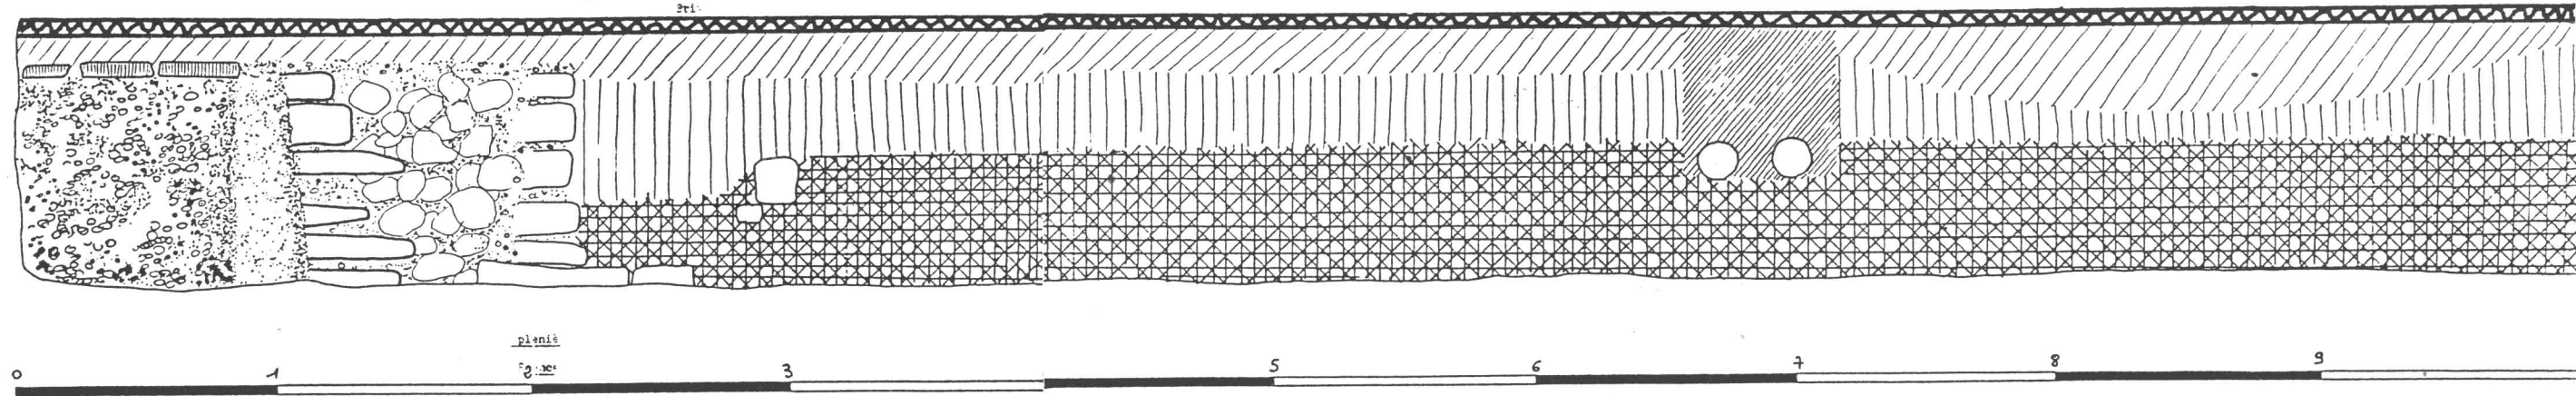
Sondage Place du Bioc

- C1 [asphalt pattern] asphalte
- C2 [diagonal lines pattern] remblais moderne
- [stippled pattern] mortier et gravillons
- C3 [vertical lines pattern] remblais moderne
- [brick pattern] moellons
- [brick pattern] briques
- [stippled pattern] mortier ancien
- [wavy lines pattern] bois brûlé
- [cross-hatched pattern] zone charbonneuse
- C9 [brick pattern] briques
- C10 [stippled pattern] mortier et gravillons
- C11 [wavy lines pattern] bois brûlé
- (T) tessons
- (V) verre

Coupe Sud

Coupe Nord

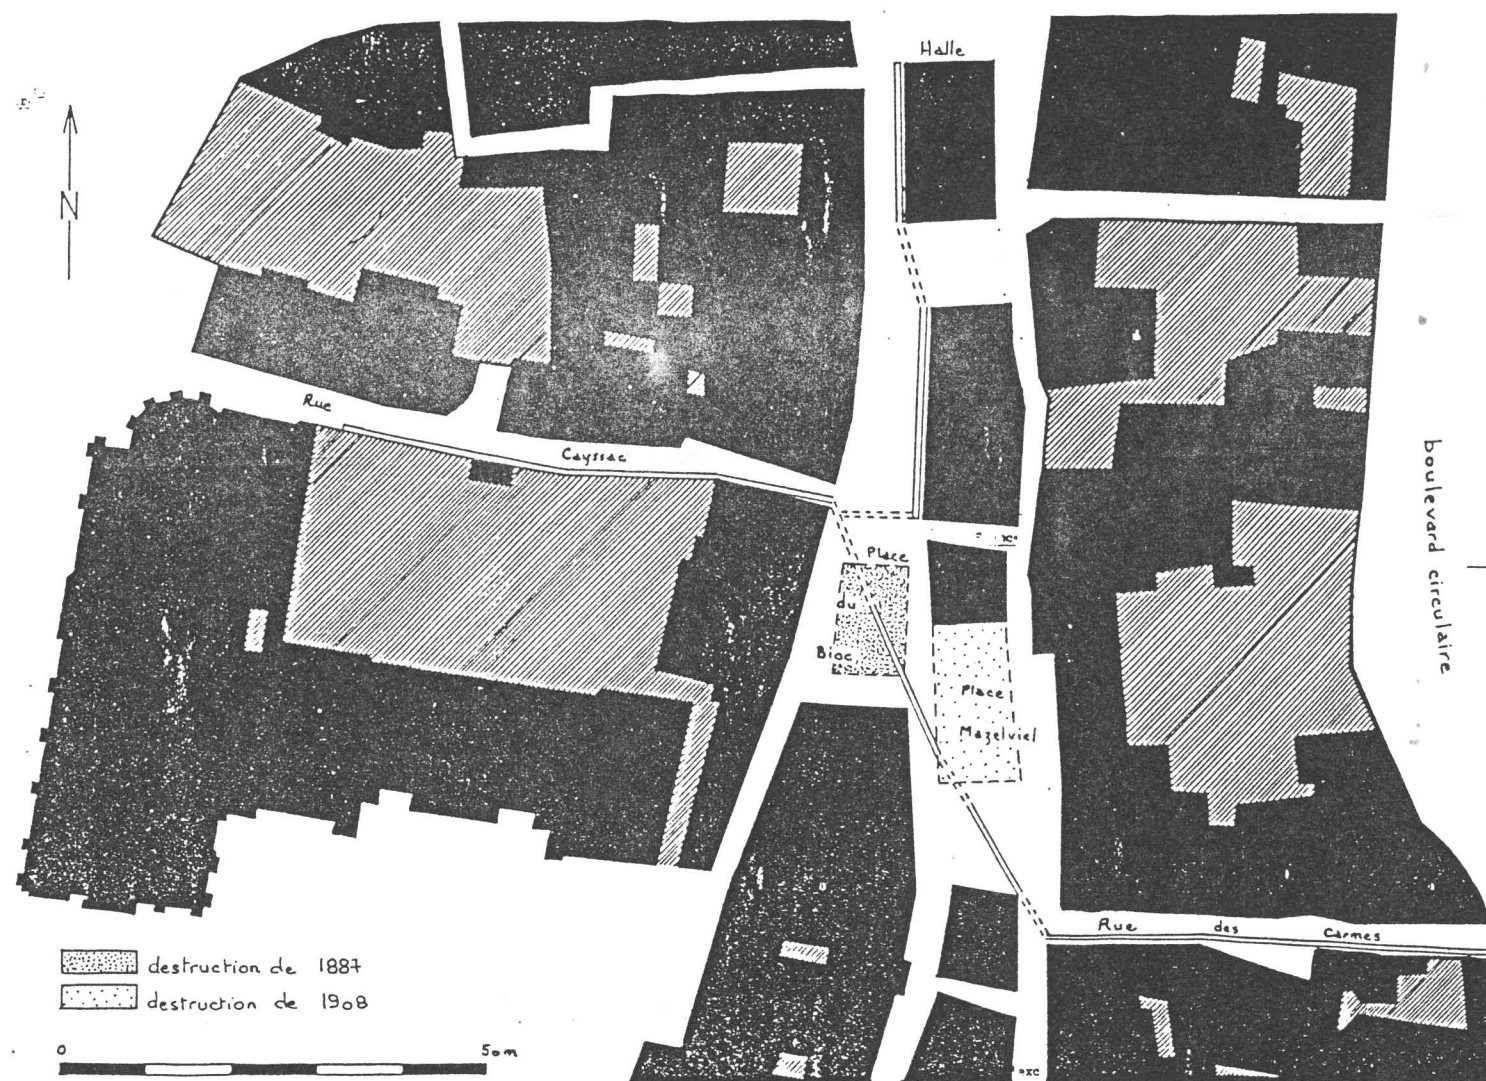
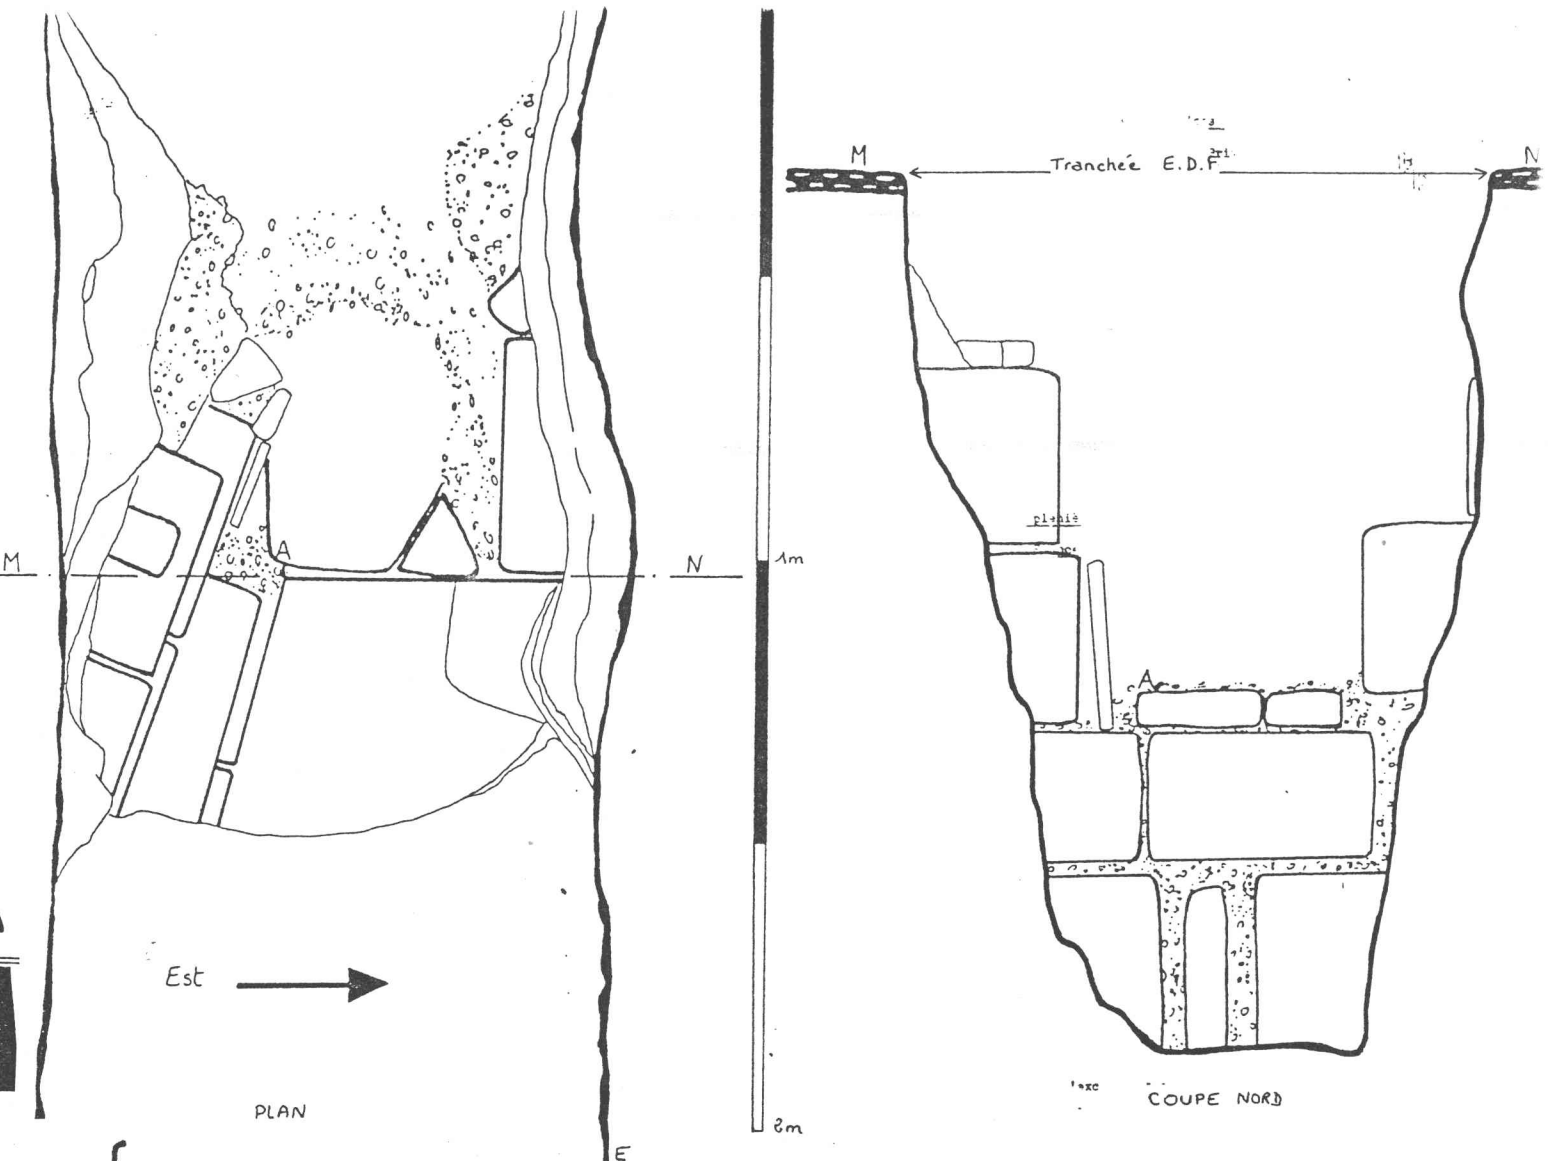
Sondage rue Cayssac

- asphalte
- dalle de ciment
- mortier moderne
- remblais moderne
- moellons et dalles de calcaire
- mortier ancien
- comblement argileux

COUPE EST

COUPE OUEST

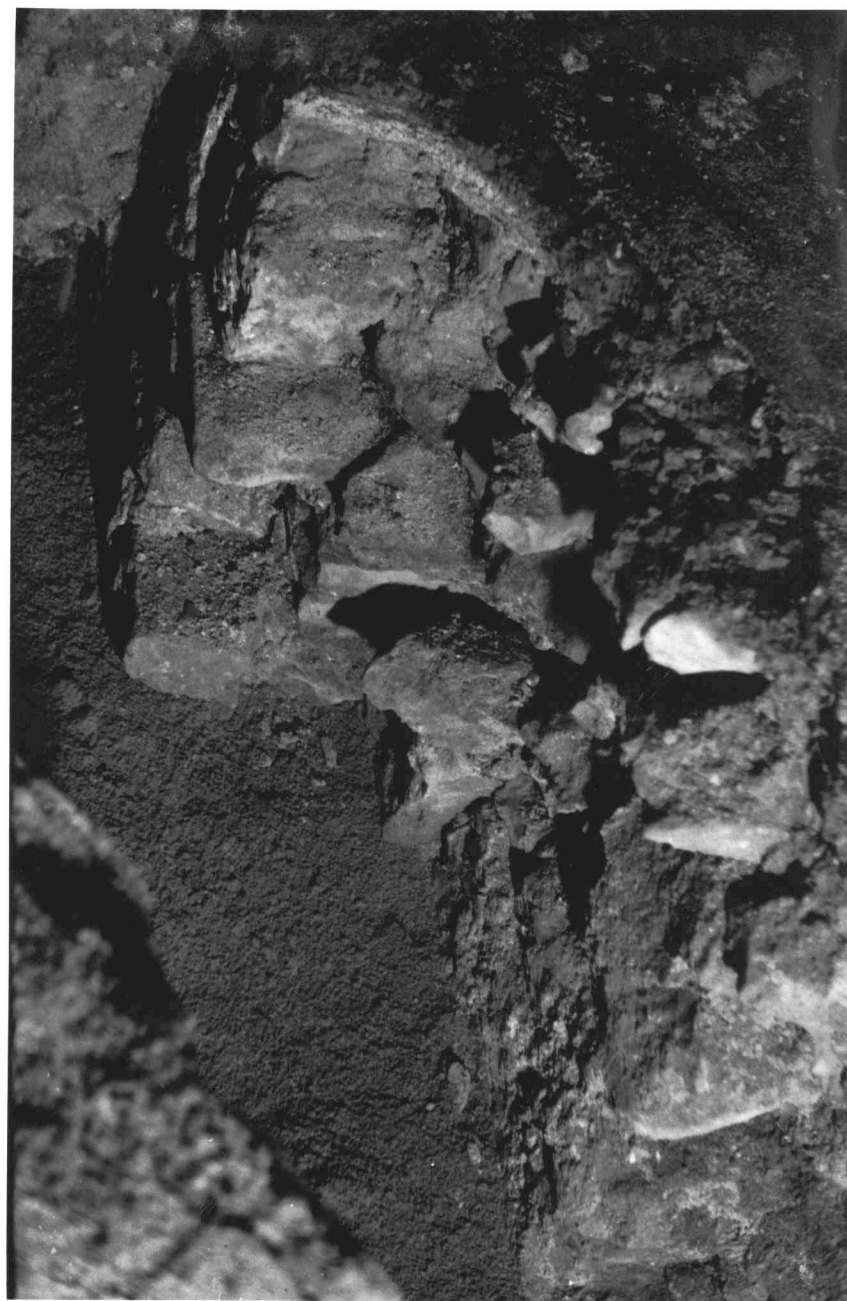
Photo 43. Place du Bioc. Tranchées de l'EDF. Angle d'une construction ancienne, niveau moderne (?)
