# ST ANTONIN NOBLE VAL

## Recherches Archéologiques

Décembre 1987

TOME 2 ILLUSTRATIONS

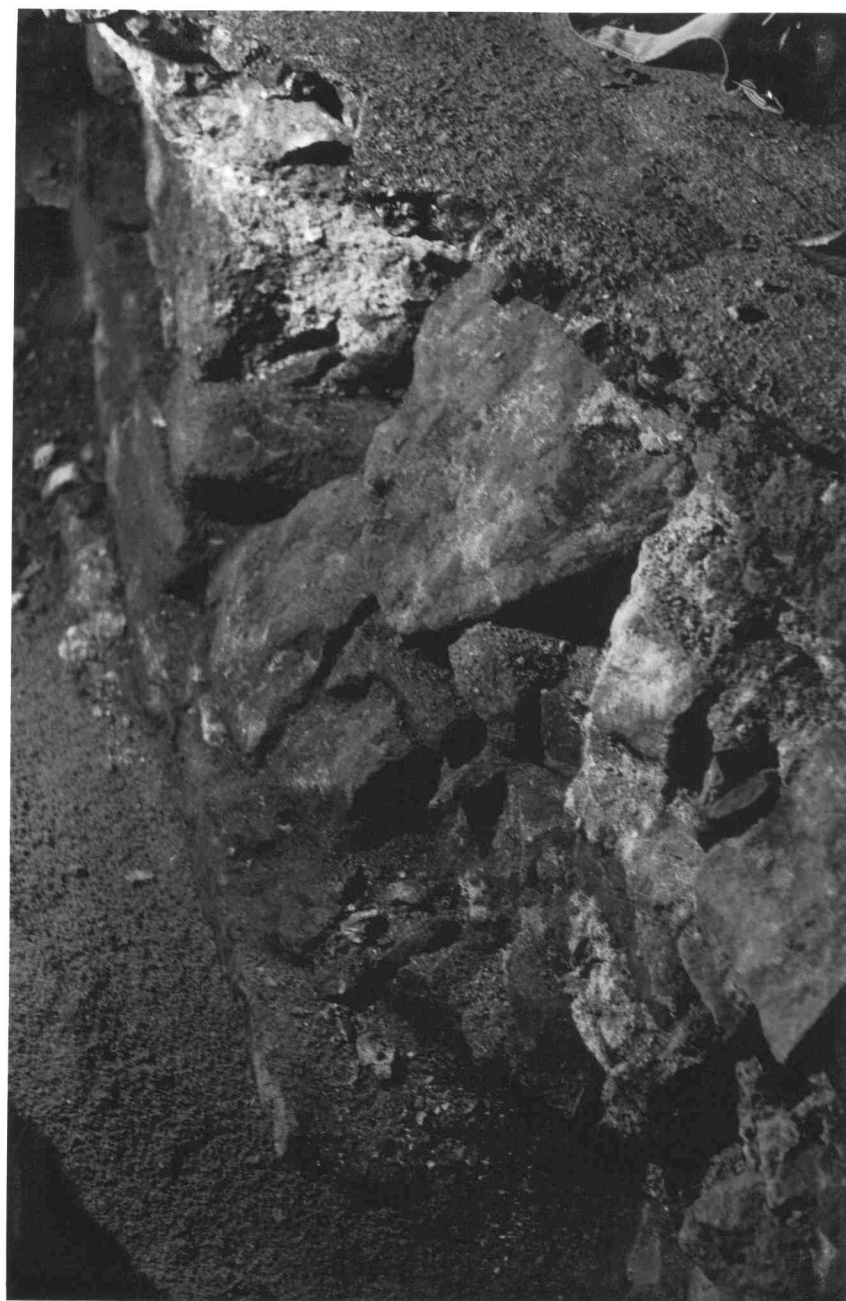
Photo 44. Place du Bioc. Tranchées de l'EDF. Paroi ouest d'une construction moderne (?)

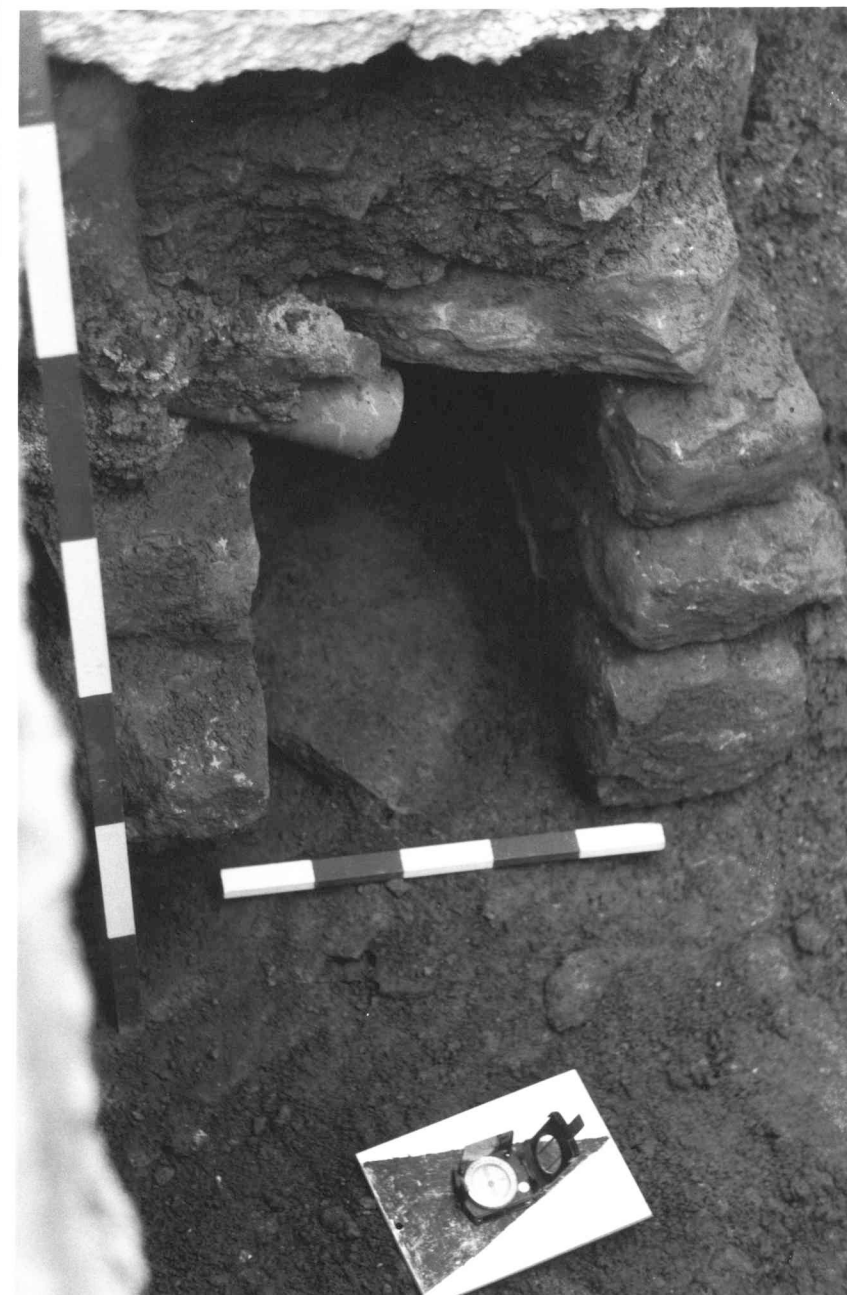
Photo 45. Coupe d'un égout ancien (médiéval) derrière la mairie.
