Commune : SAINT ANTONIN NOBLE VAL

Adresse : RUE CAYSSAC

Dénomination : **MAISON (no 1)**

Dossier d' INVENTAIRE FONDAMENTAL établi en 1989 par LONCAN BERNARD

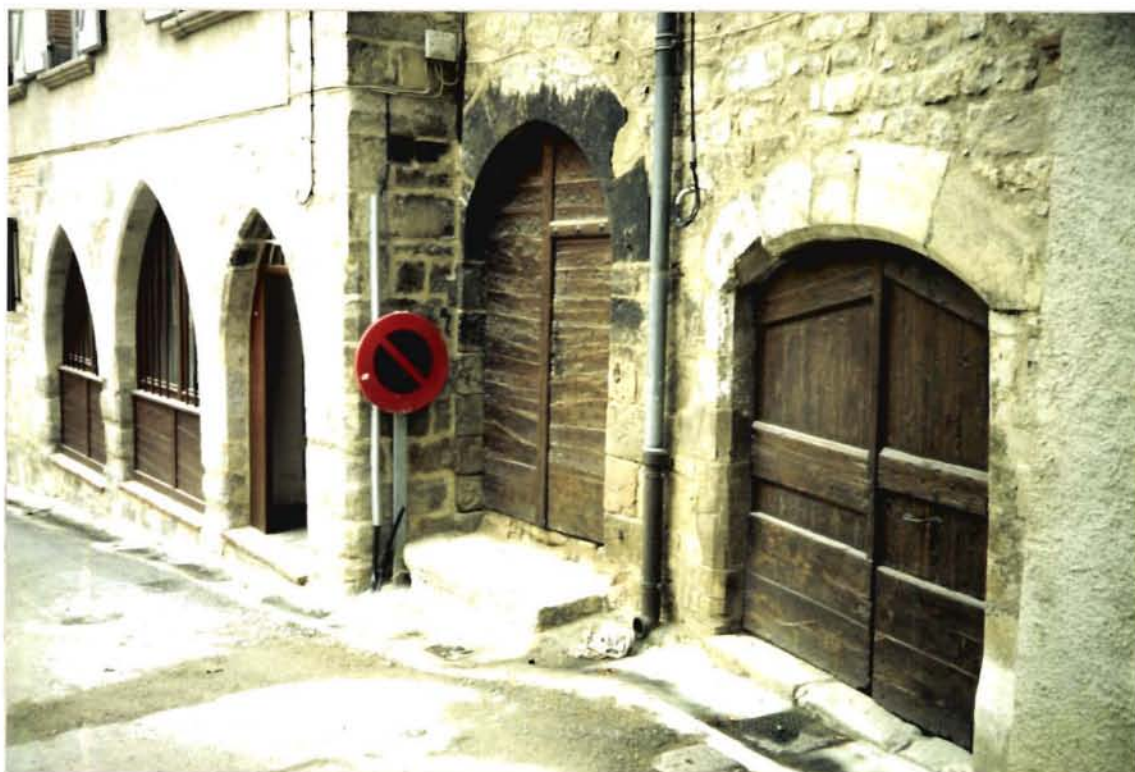
Fig.1 Elévation sur la rue Cayssac, détail :
porte d'entrée.

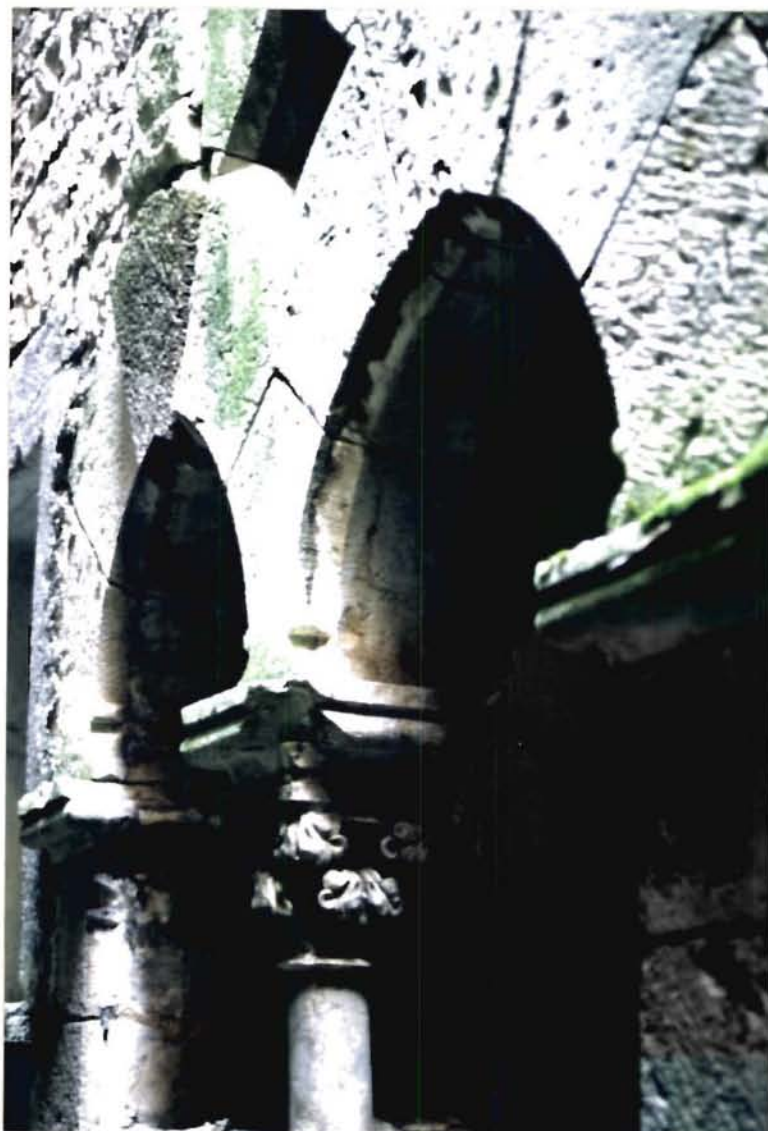
Fig.3 Corps A. Elevation nord sur l'impasse,
niveau du 1er étage : fenêtre jumelée de
gauche.

. Corps A : grande pièce éclairée sur l'impasse par 2 belles fenêtres à baies jumelées couvertes en arc brisé et séparées par une colonnette à chapiteaux sculptés de feuillages (fig. 3 à 5, 14 à 19) ; traces de peinture dans le couvrement de l'embrasure (fig. 15). Une croisée (XV-XVI^e siècle) l'éclairait sur la cour (fig. 13). Les poutres du plafond, d'une exceptionnelle portée (8 à 9 m.), sont d'origine (cf. étude dendrochronologique en cours).

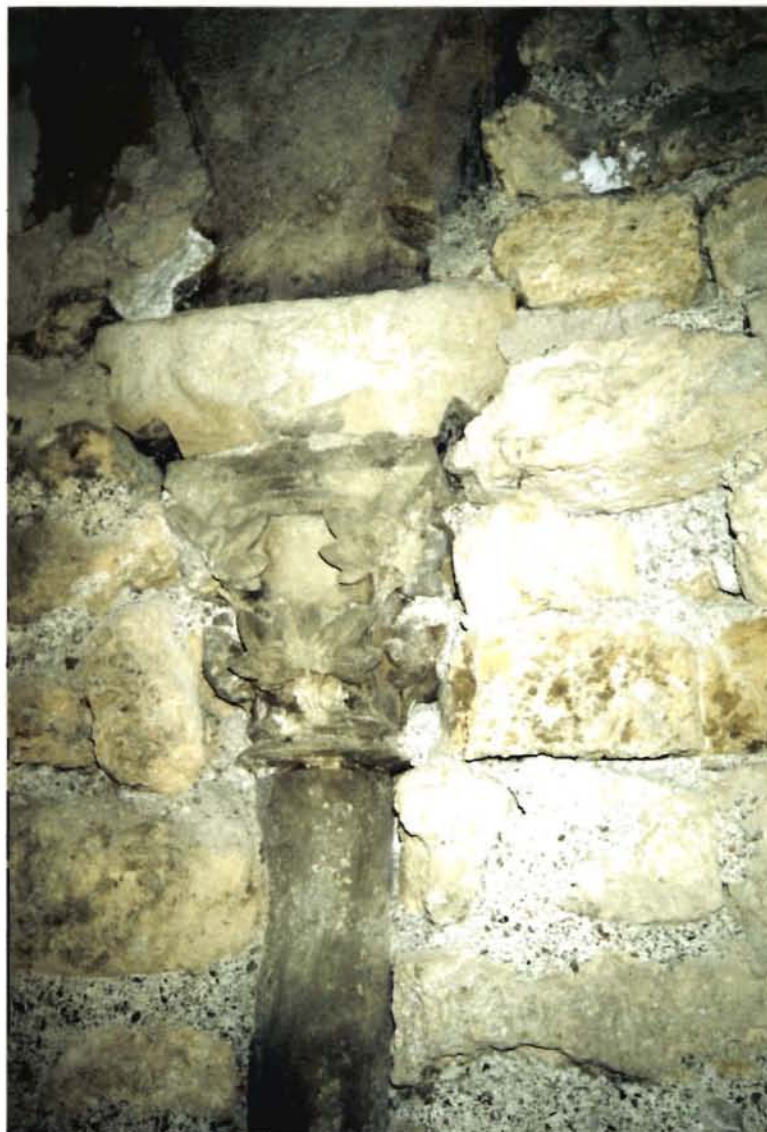
Fig.4 Corps A- Elévation nord sur l'impasse,
niveau du 1er étage, fenêtre jumelée de
droite, détail : chapiteau (noyé dans la
maçonnerie) sculpté de feuillages.

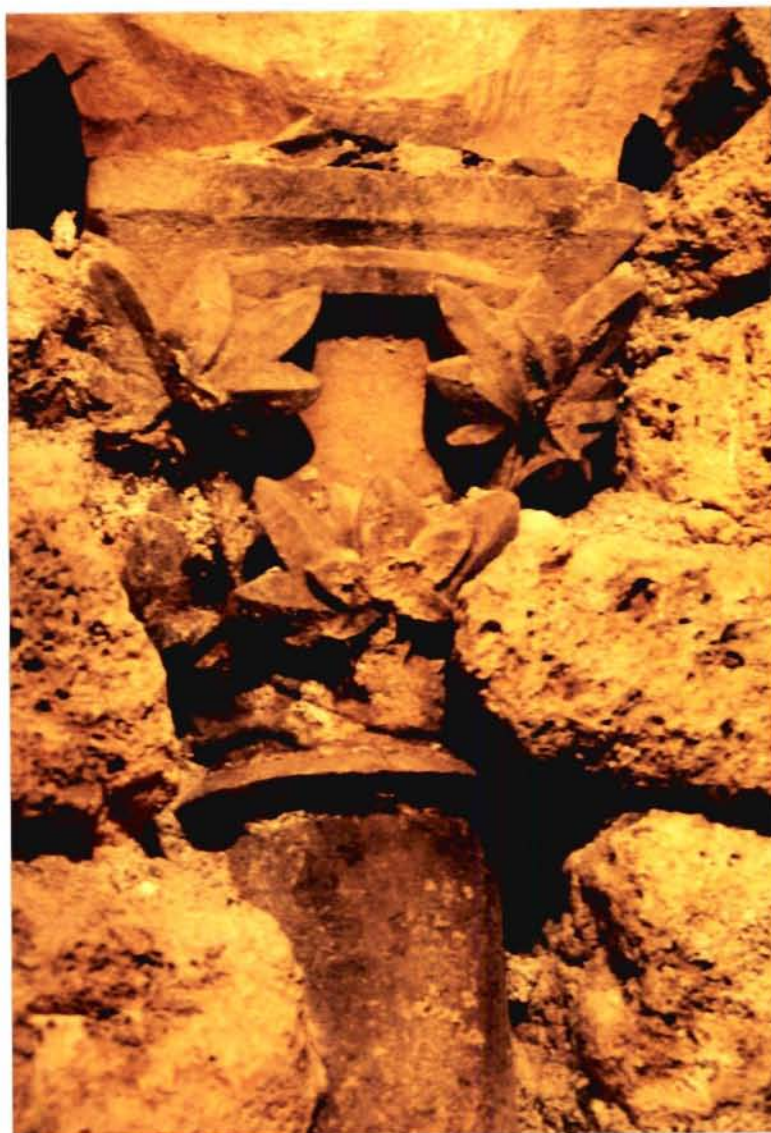
Fig.5 Corps A. Elévation nord sur l'impasse,
niveau du 1er étage, fenêtre jumelée de
droite, détail : chapiteau (noyé dans la
maçonnerie) sculpté de feuillages.

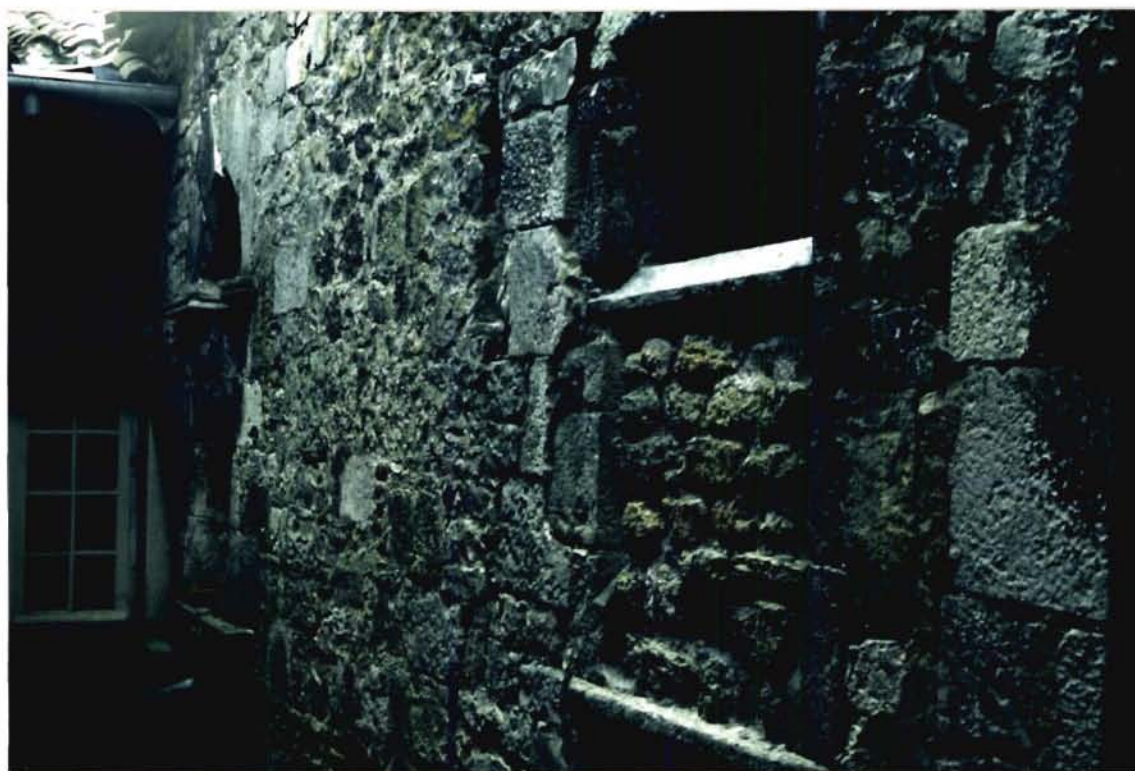
Fig.6 Corps A. Elévation nord, sur l'impasse,
détail : niveau du 2e étage.

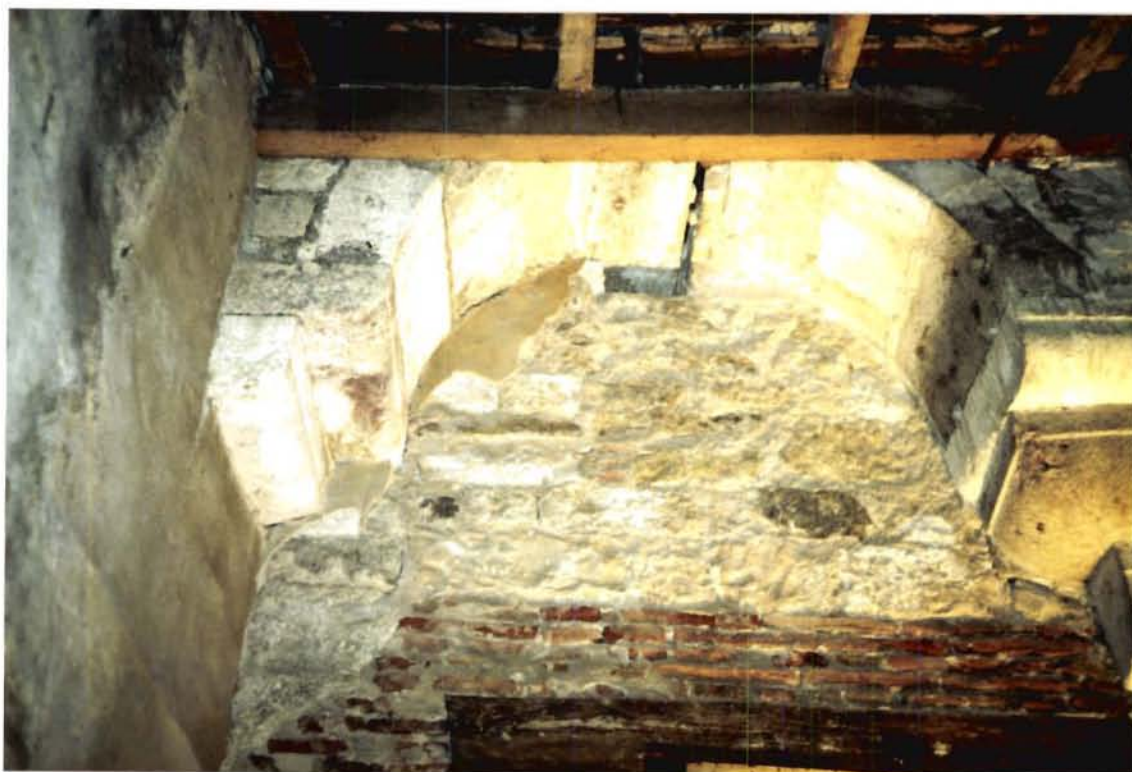
Fig.7 Corps B. Elévation est, sur l'impasse, Ph.Inv.LEMARECHAL
détail : arc portant en surplomb la croisée 90 82 0228 ZA
du 2e étage.

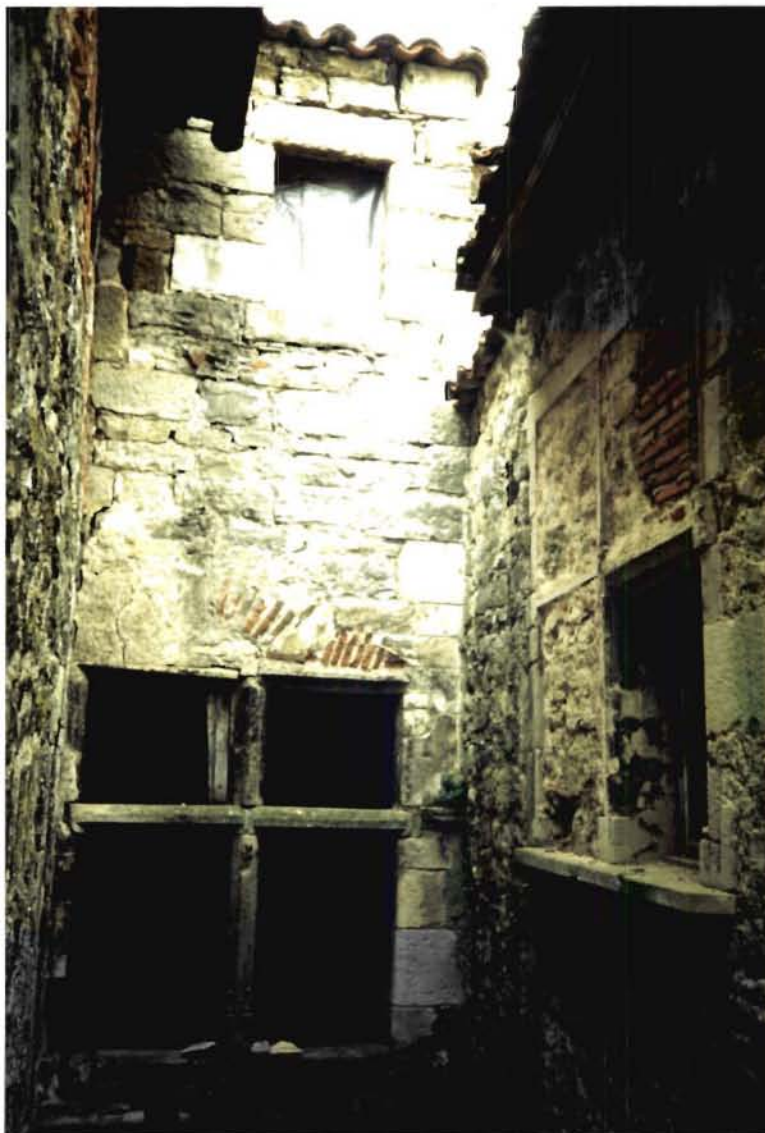
Fig.8 Corps B : élévation est, sur l'impasse, 3e
et 4e niveaux.

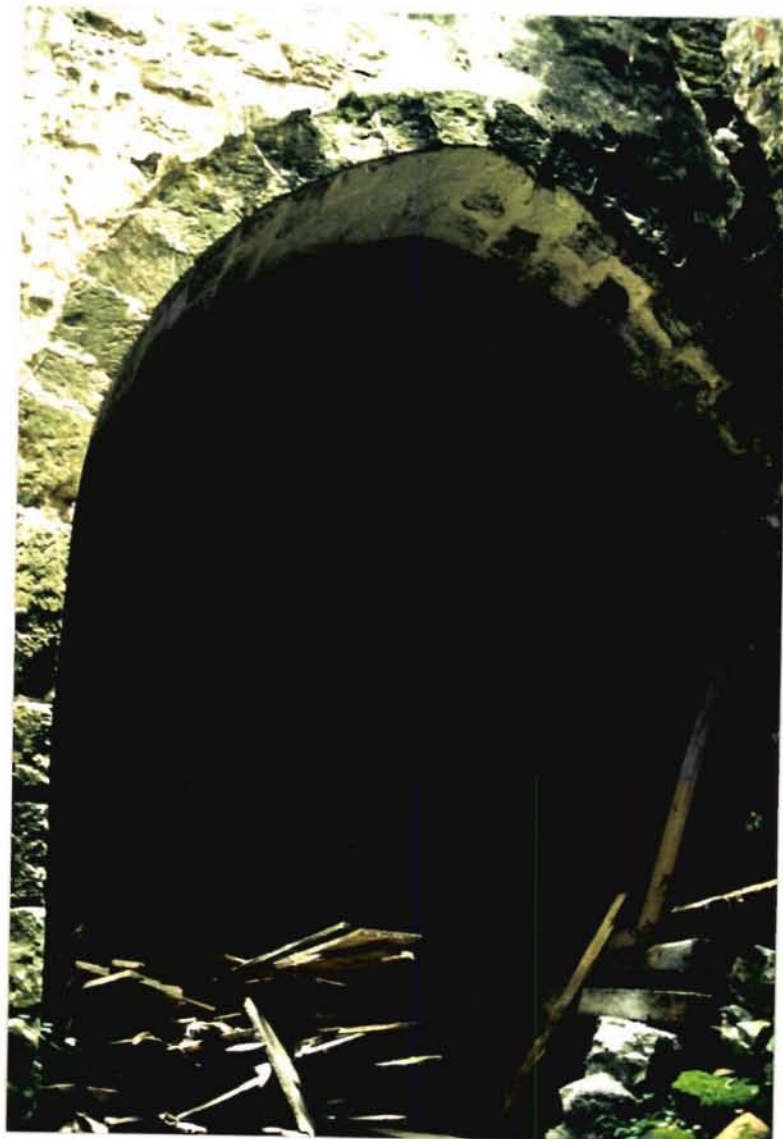
Fig.9 Corps B. Elévation sur la cour, détail :
arcade droite au 1er niveau.

Le rez-de-chaussée du corps A était une grande pièce fermée à fonction indéterminée (cave, remise) ; la poutre-maîtresse du plafond, soulagée par une colonne en pierre (fig. 11), est d'origine (étude dendrochronologique en cours) (fig. 12). Celui du corps B était un porche entièrement ouvert sur une petite cour par 2 grandes arcades brisées (disposition exceptionnelle à Saint-Antonin) (fig. 9, 10).

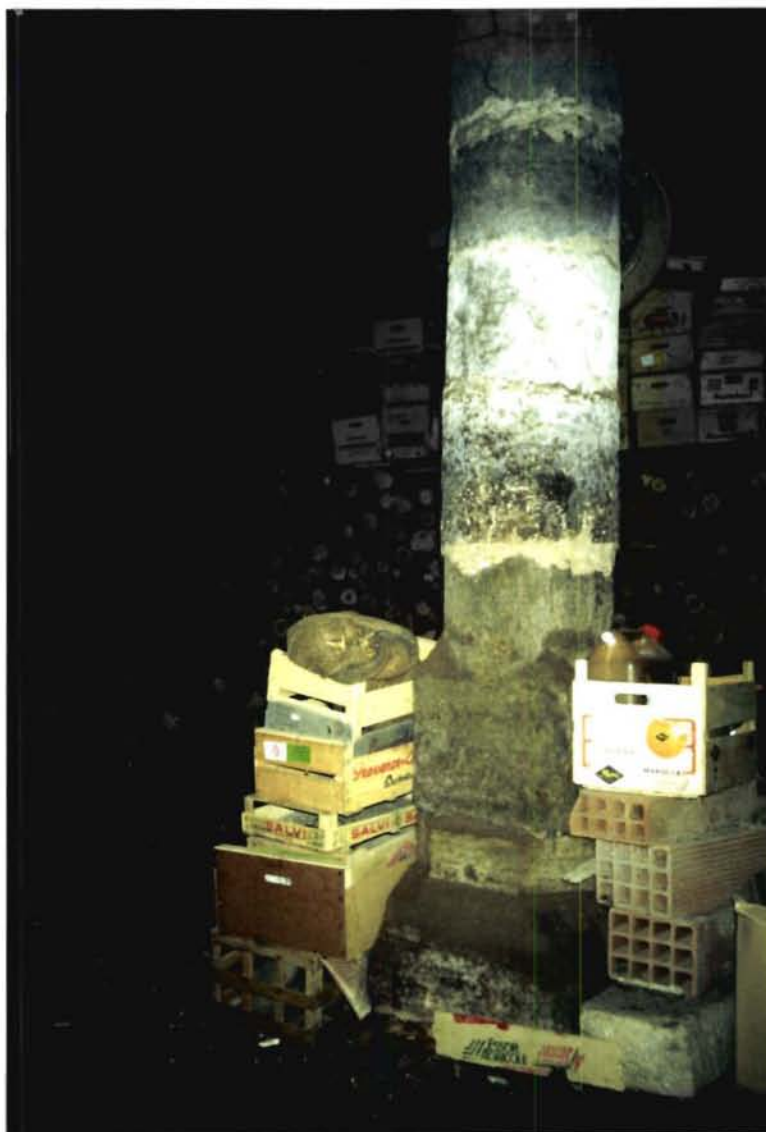
Fig.11 Corps A. Rez-de-chaussée : colonne centrale
soutenant la poutre maîtresse Ph.Inv.LEMARECHAL
90 82 0204 ZA

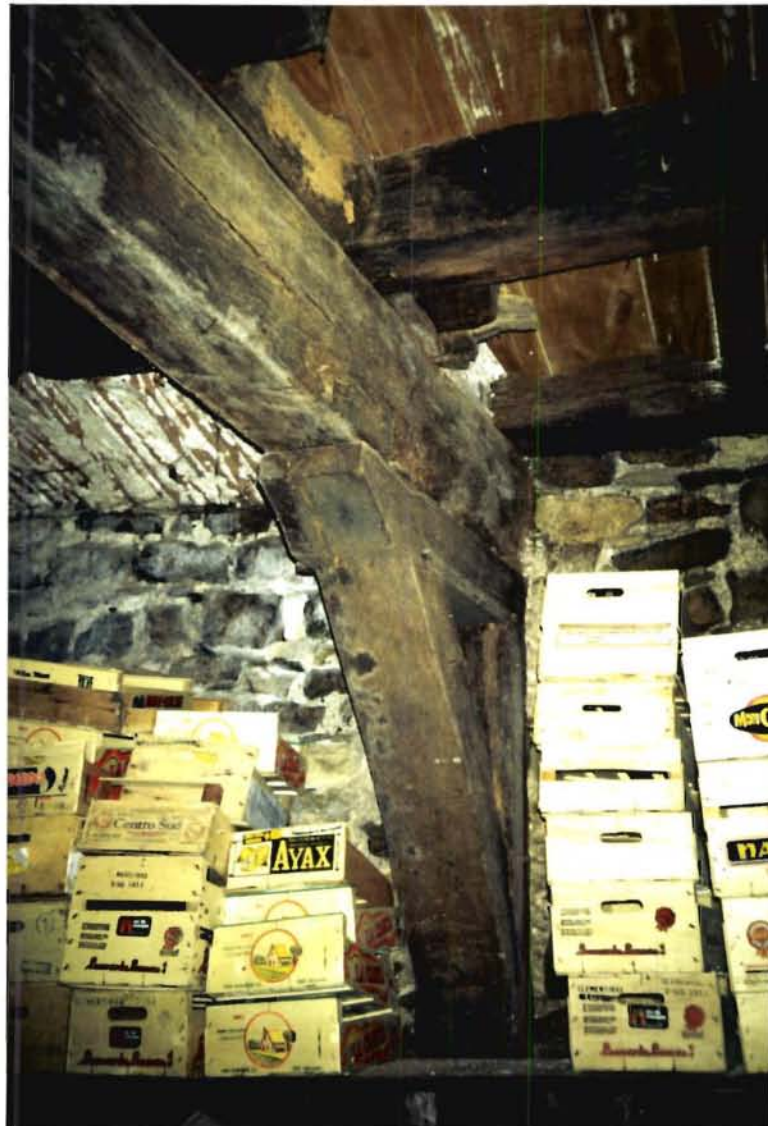
Fig.12 Corps A. Rez-de-chaussée : console en bois portant l'extrémité de la poutre maîtresse

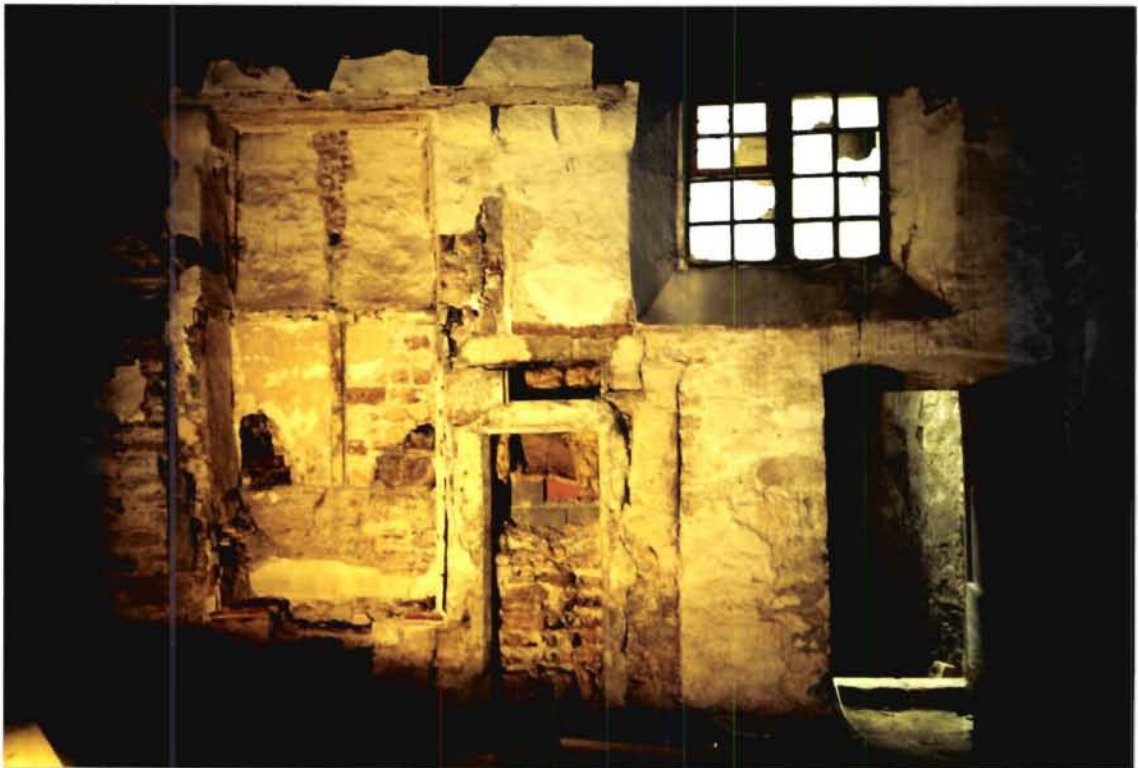
Fig.13 Corps A. 1er étage : élévation du mur sud (avec l'entrée depuis l'escalier extérieur) Ph.Inv.LEMARECHAL
90 82 0211 ZA

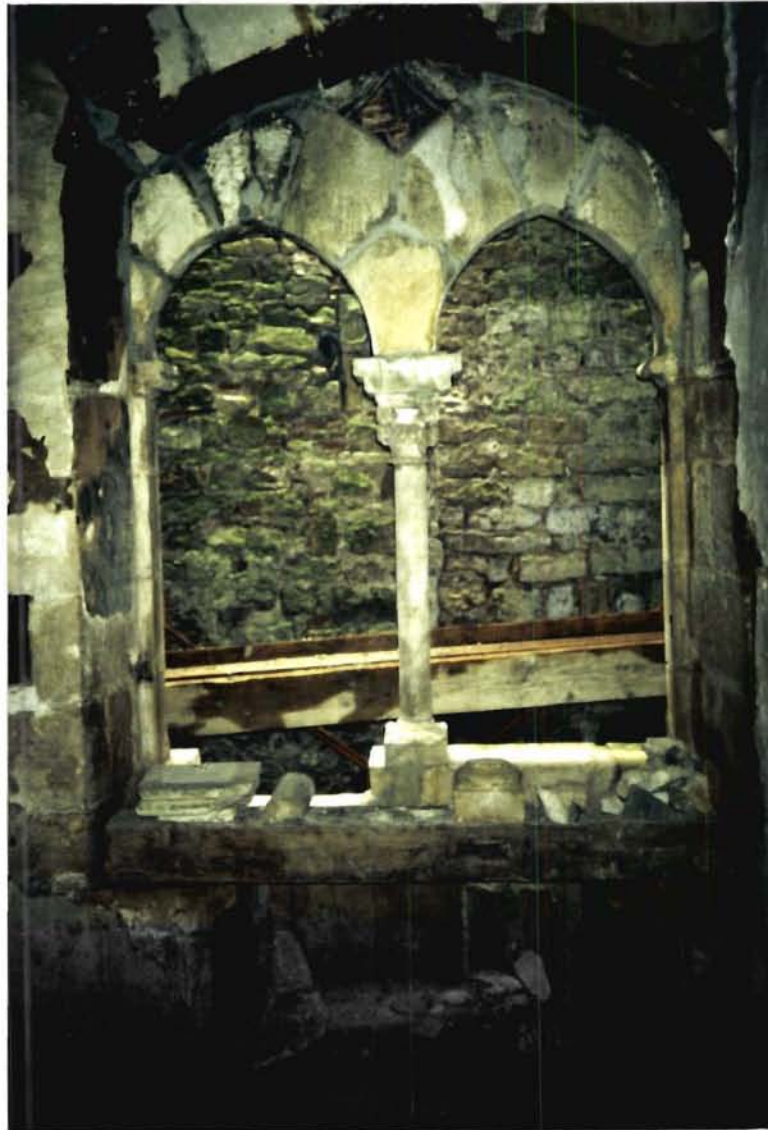
Fig.14 Corps A. 1er étage : fenêtre jumelée sur le mur nord. Ph.Inv.LEMARECHAL
90 82 0216 ZA

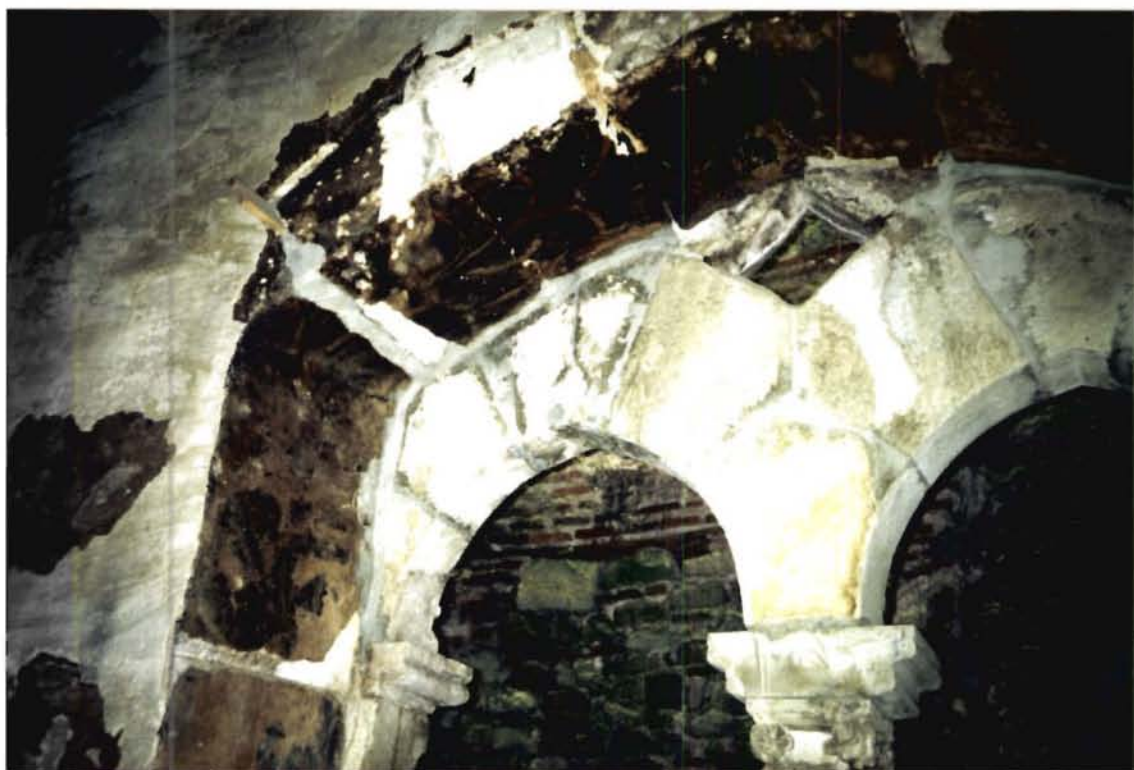
Fig.15 Corps A. 1er étage, fenêtre jumelée sur le mur nord, détail : intrados de l'ébrasement intérieur avec des vestiges de peinture.

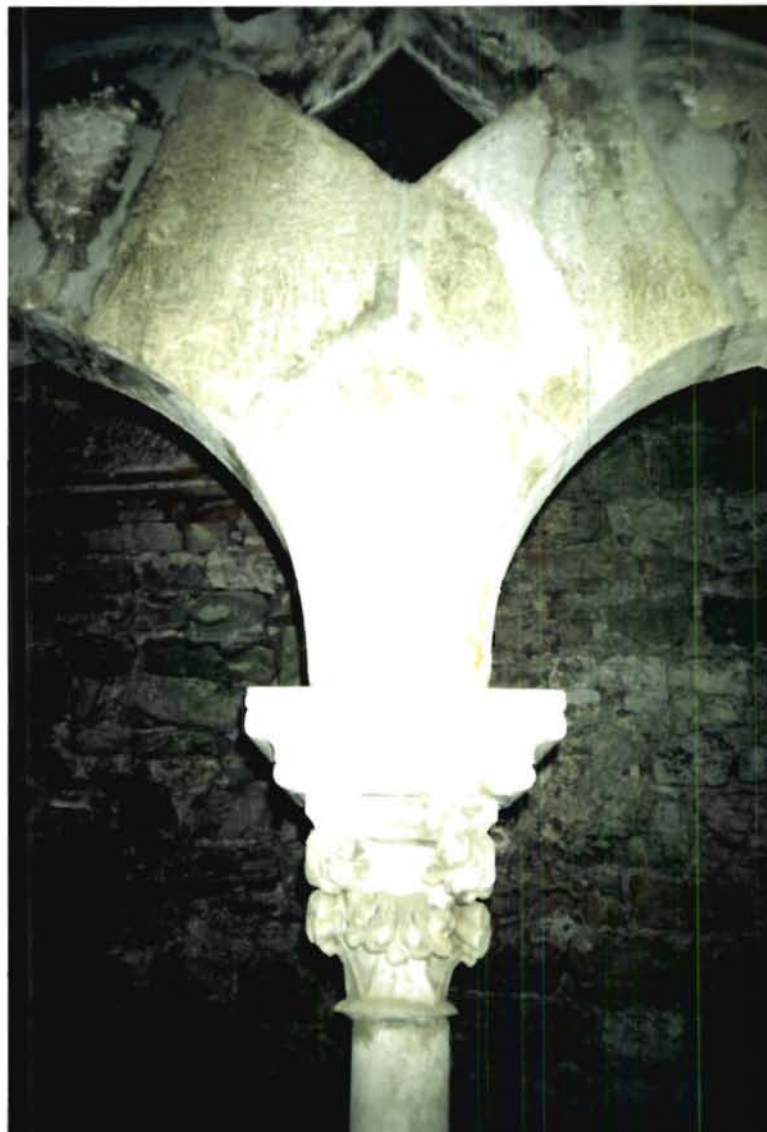
Fig.16 Corps A. 1er étage, fenêtre jumelée sur le mur nord, détail : chapiteau sculpté et écoinçon de la fenêtre.

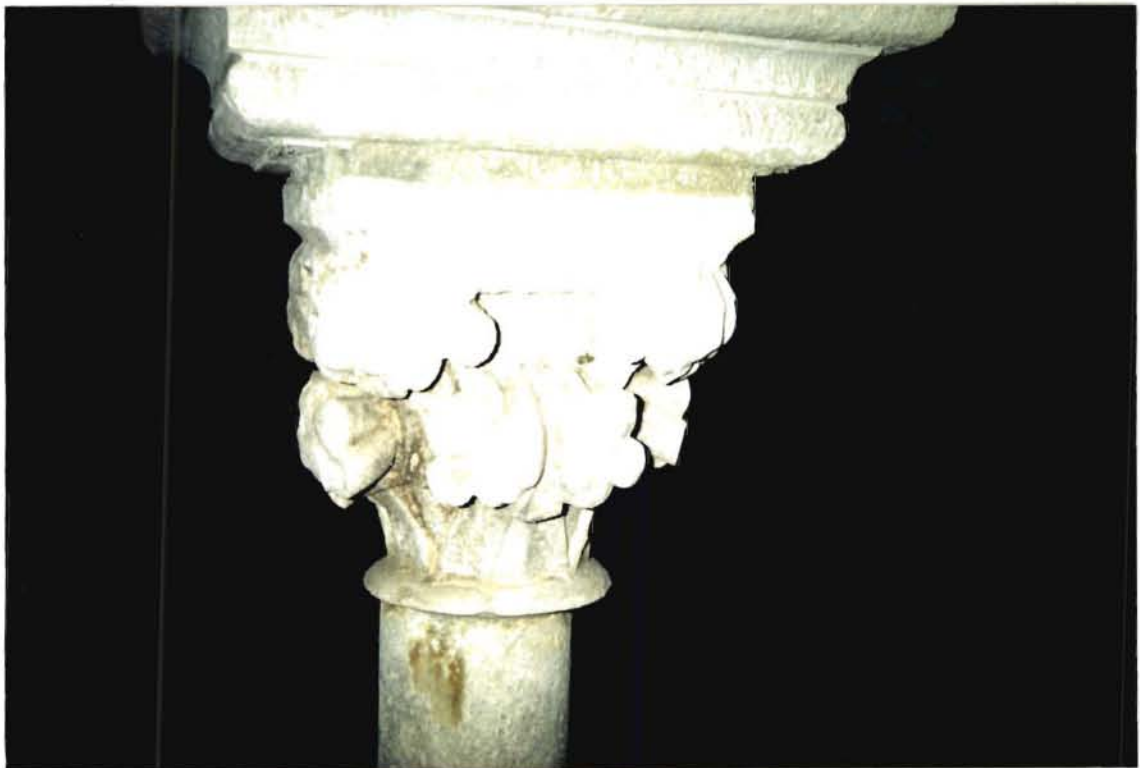
Fig.17 Corps A. 1er étage, fenêtre jumelée sur le mur nord, détail : chapiteau sculpté (depuis l'intérieur). Ph.Inv.LEMARECHAL
90 82 0219 ZA

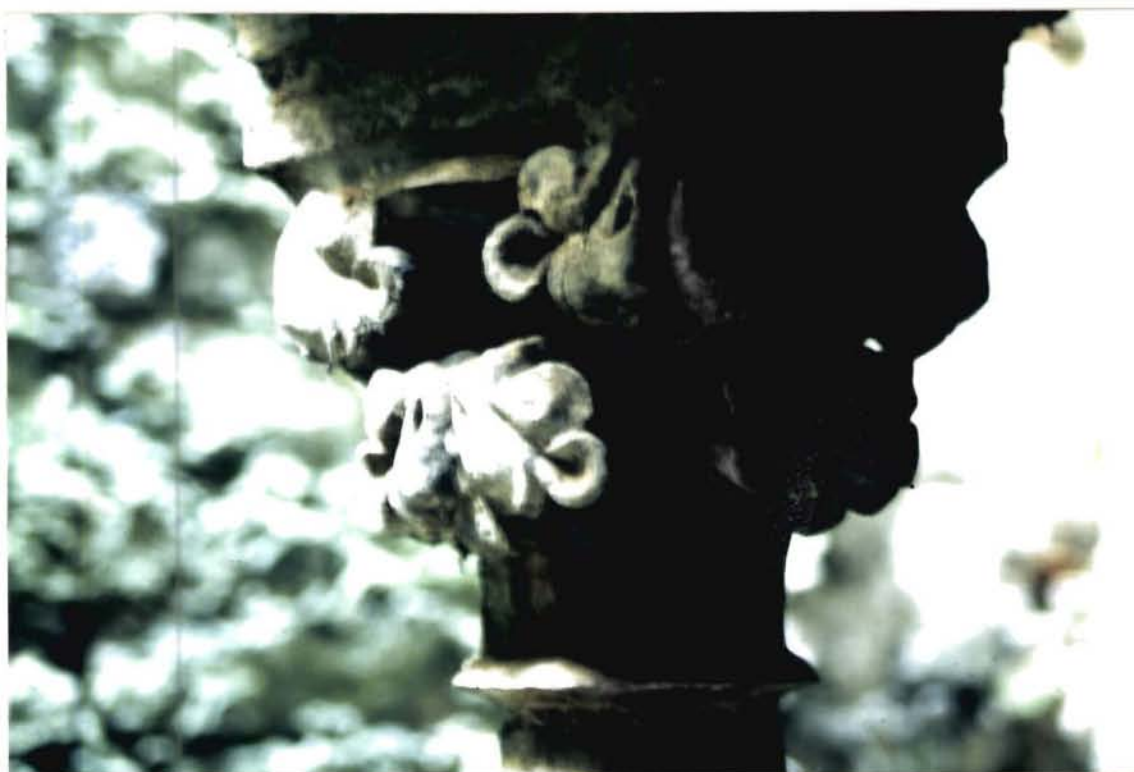
Fig.18 Corps A. Elévation nord sur l'impasse,
niveau du 1er étage, fenêtre jumelée de
gauche, détail : chapiteau.

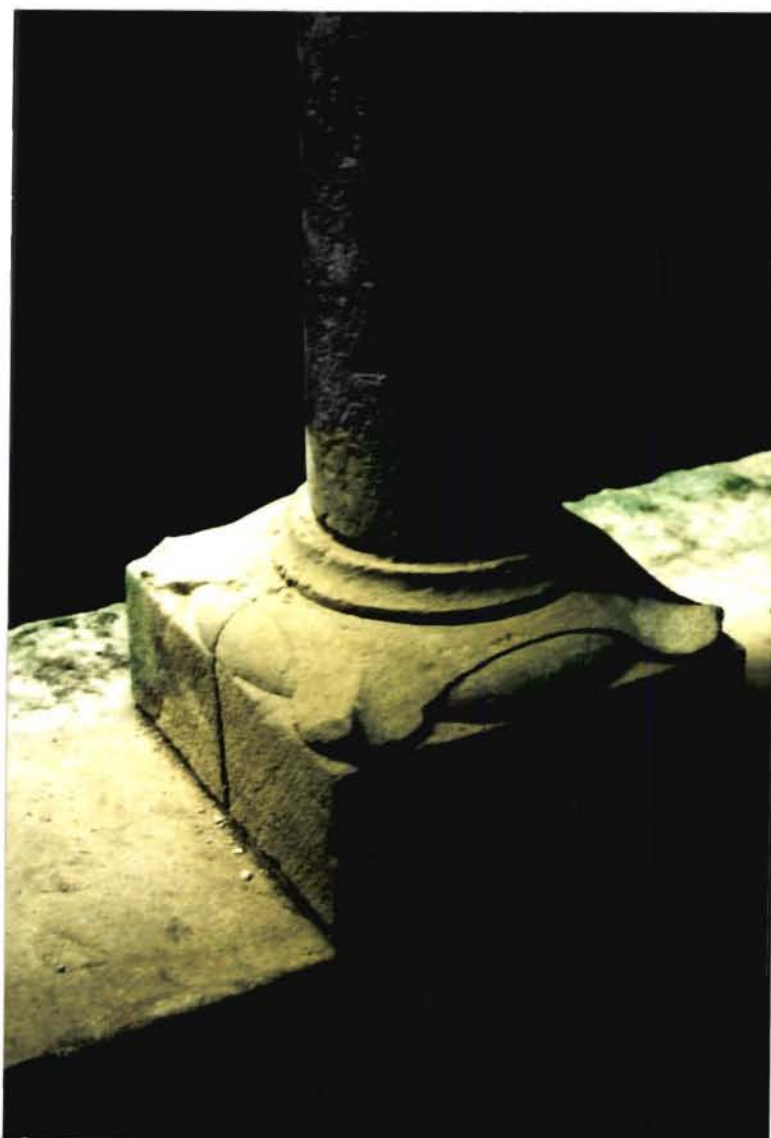
Fig.19 Corps A. Elévation nord sur l'impasse,
niveau du 1er étage, fenêtre jumelée de
droite, détail : base.

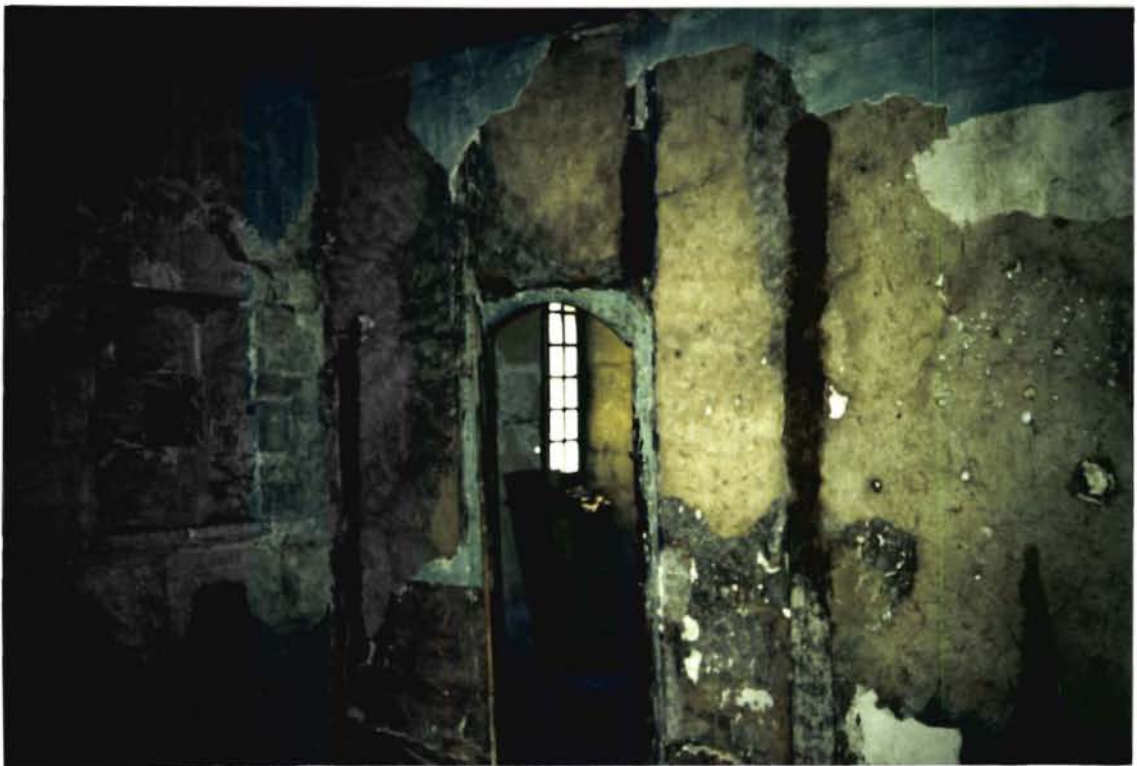
Fig.20 Corps A. 2e étage : cloison en pan de bois
séparant les 2 pièces.

. Corps A : deux pièces séparées par une cloison en pan-de-bois avec torchis (fig. 20). Éléments de fenêtres géminées sur l'ancienne cour et l'impasse (fig. 33, 34). Vestiges de cheminée (XVI^e siècle). Ancienne niche en arc brisé servant de placard et transformée en

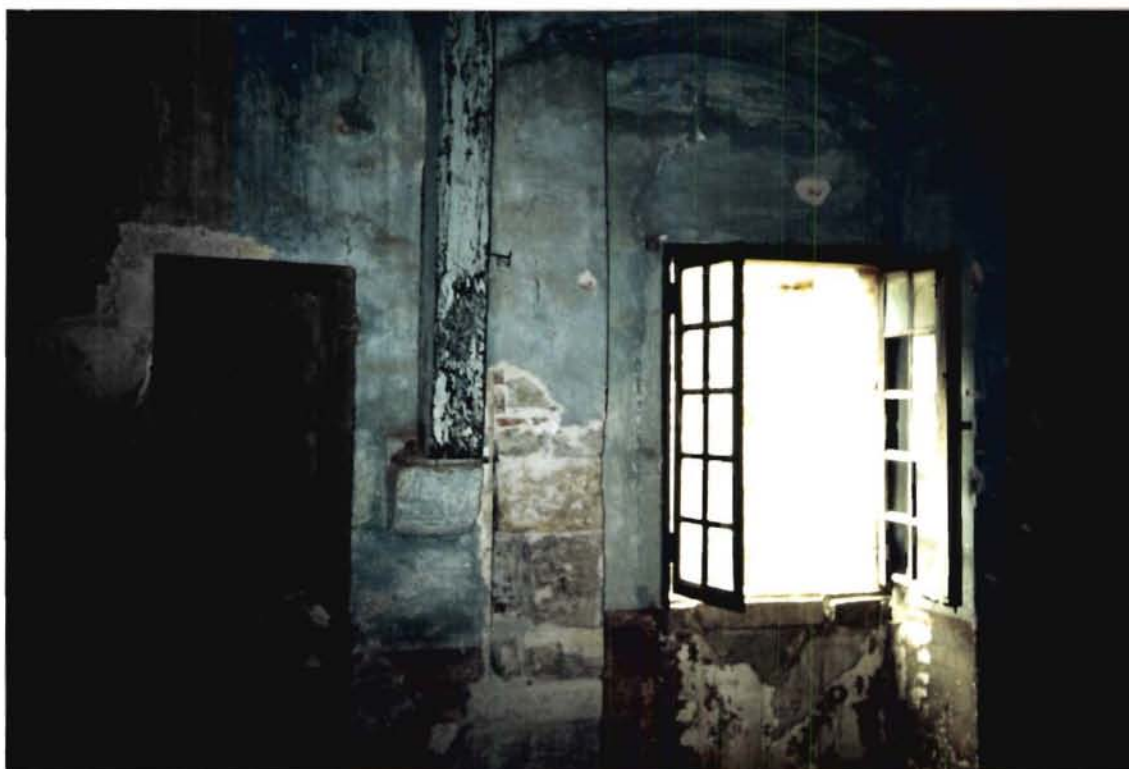
Fig.21 Corps A. 2e étage, pièce N : mur ouest (avec la fenêtre ouvrant sur la petite cour latérale). Ph.Inv.LEMARECHAL
90 82 0241 ZA

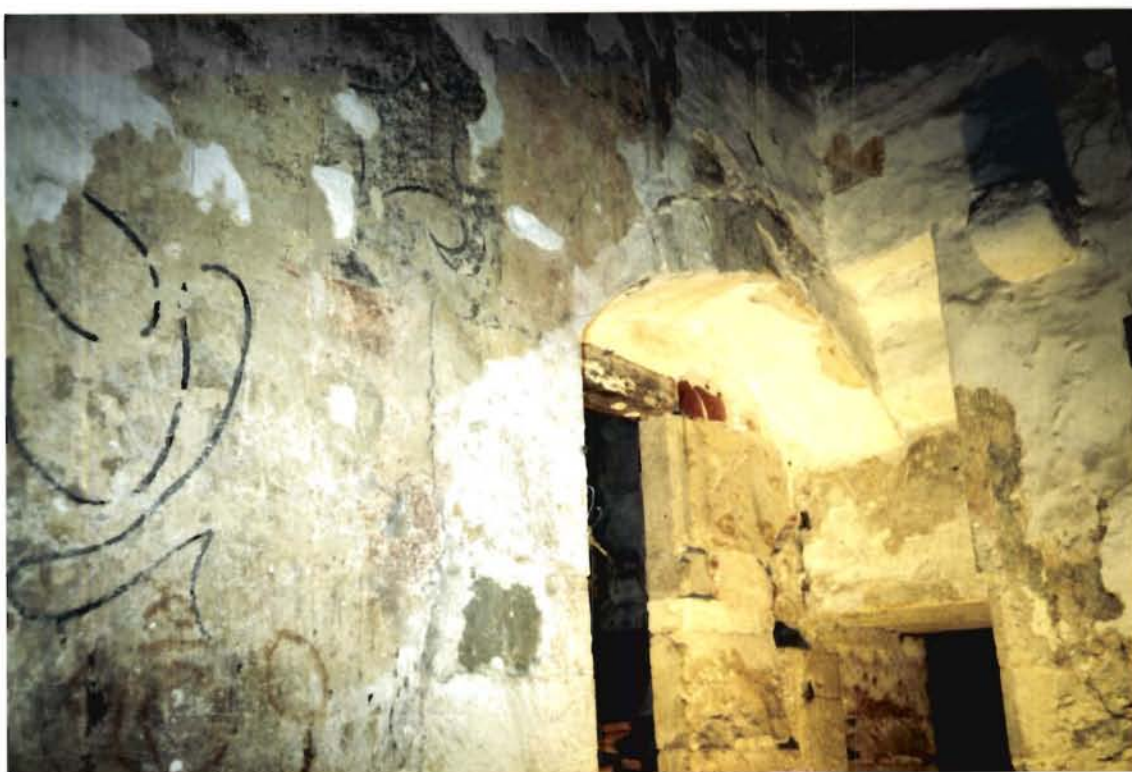
Fig.23 1er étage : liaison entre les deux corps
(depuis B).
