Commune : SAINT ANTONIN NOBLE VAL

Adresse : RUE CAYSSAC

Dénomination : **MAISON (no 1)**

Dossier d' INVENTAIRE FONDAMENTAL établi en 1989 par LONCAN BERNARD

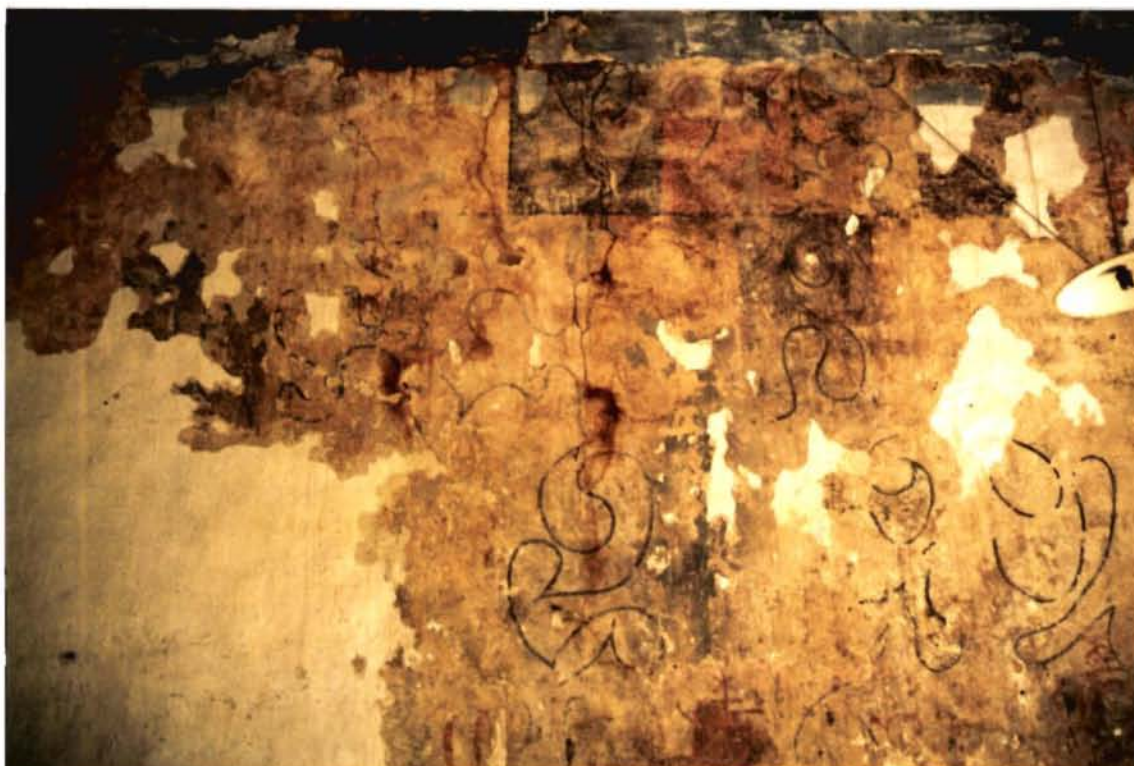
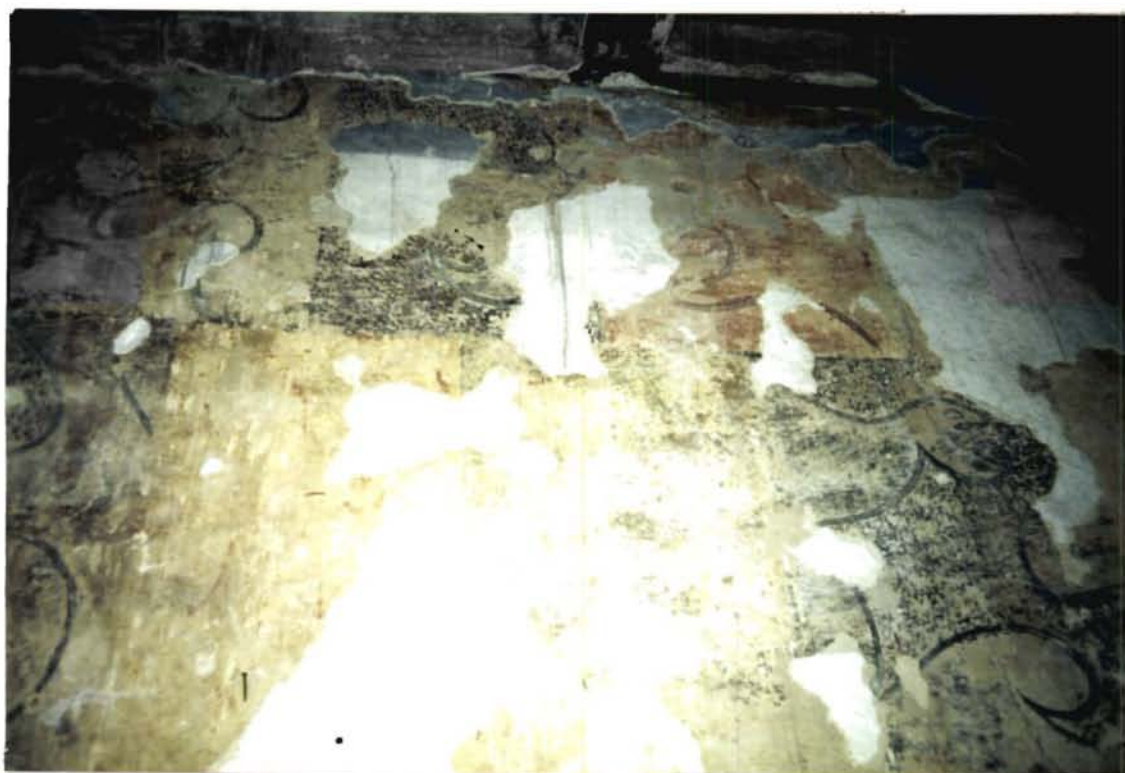
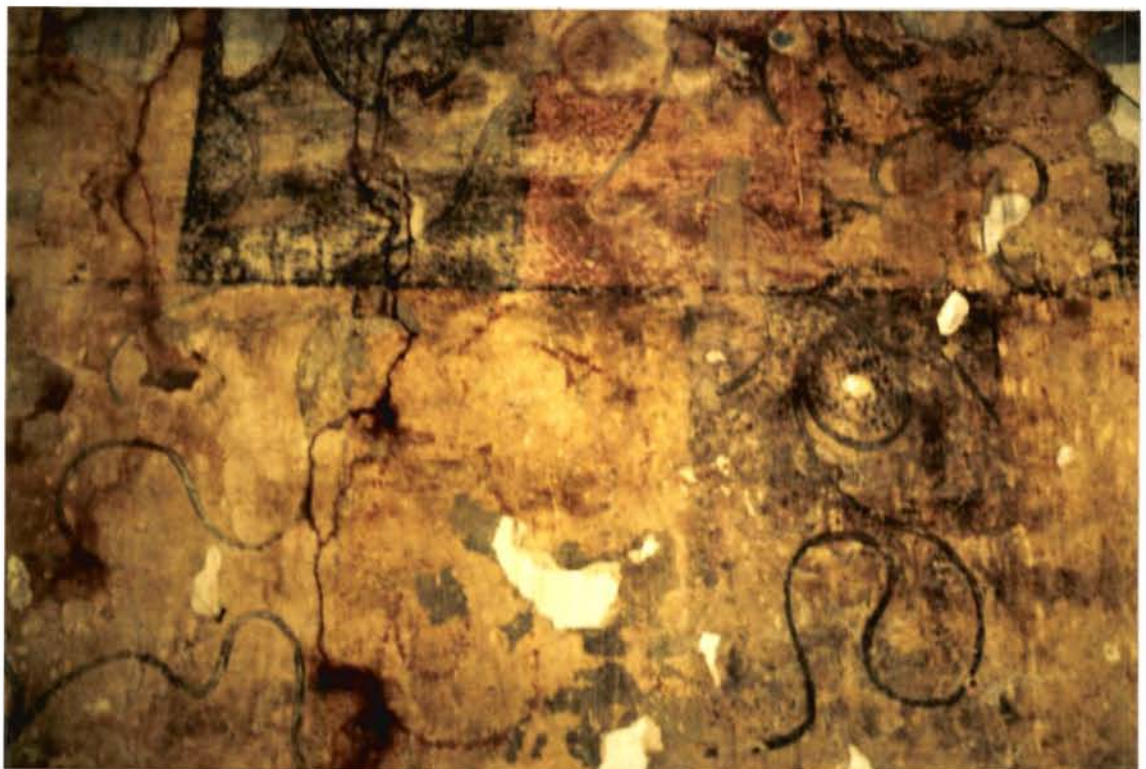
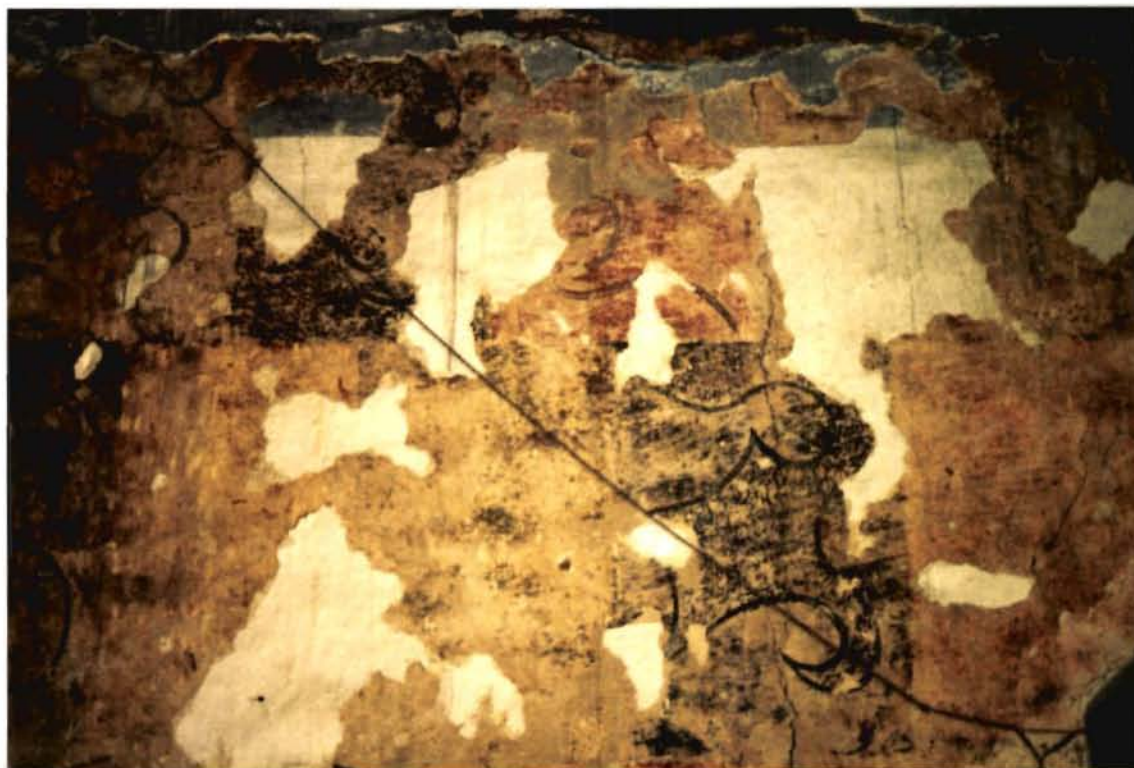
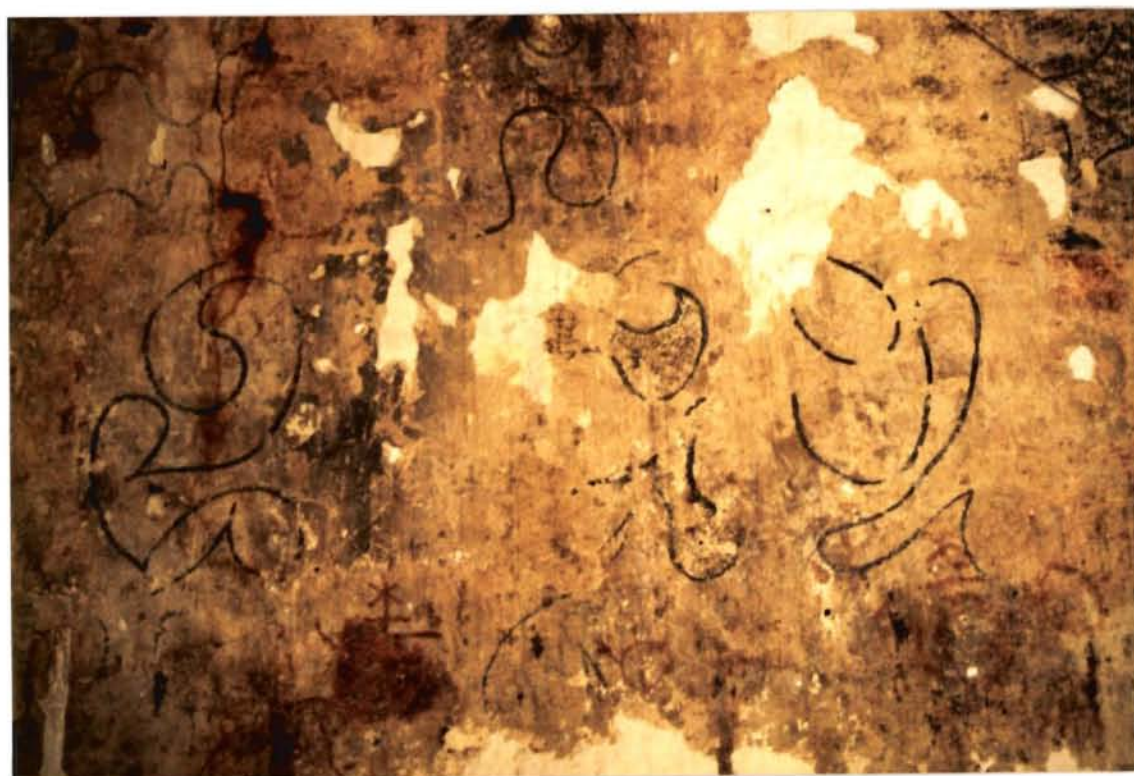
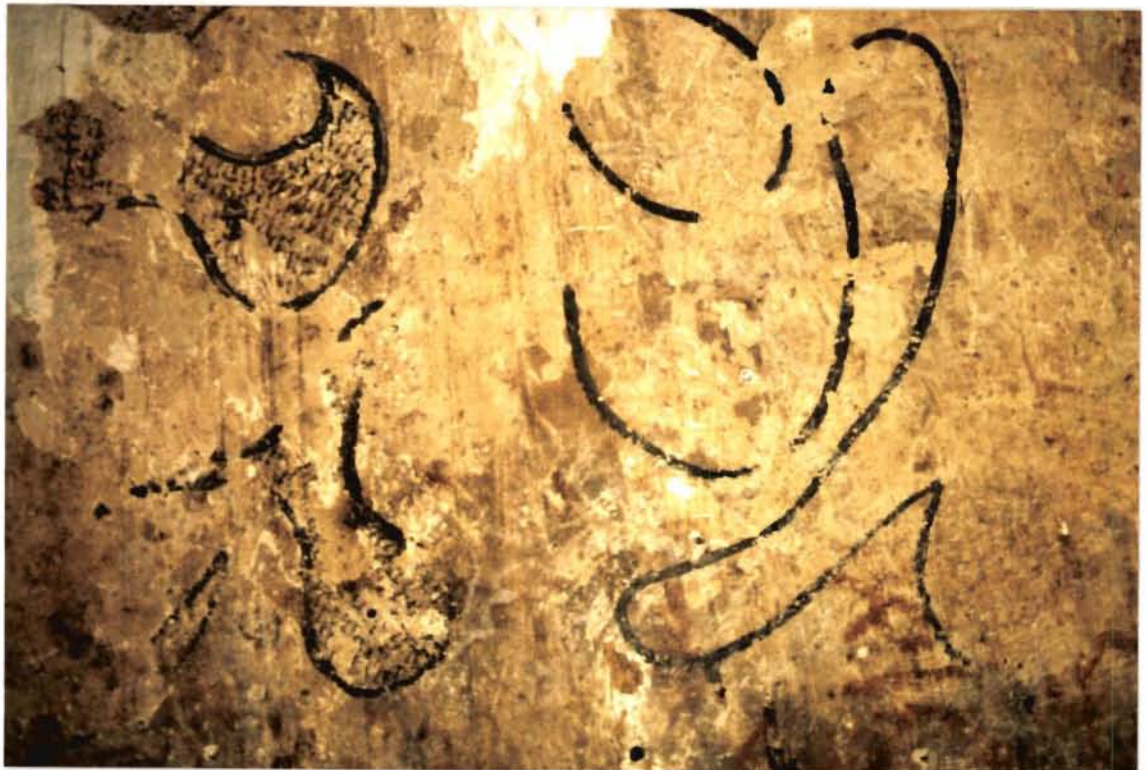
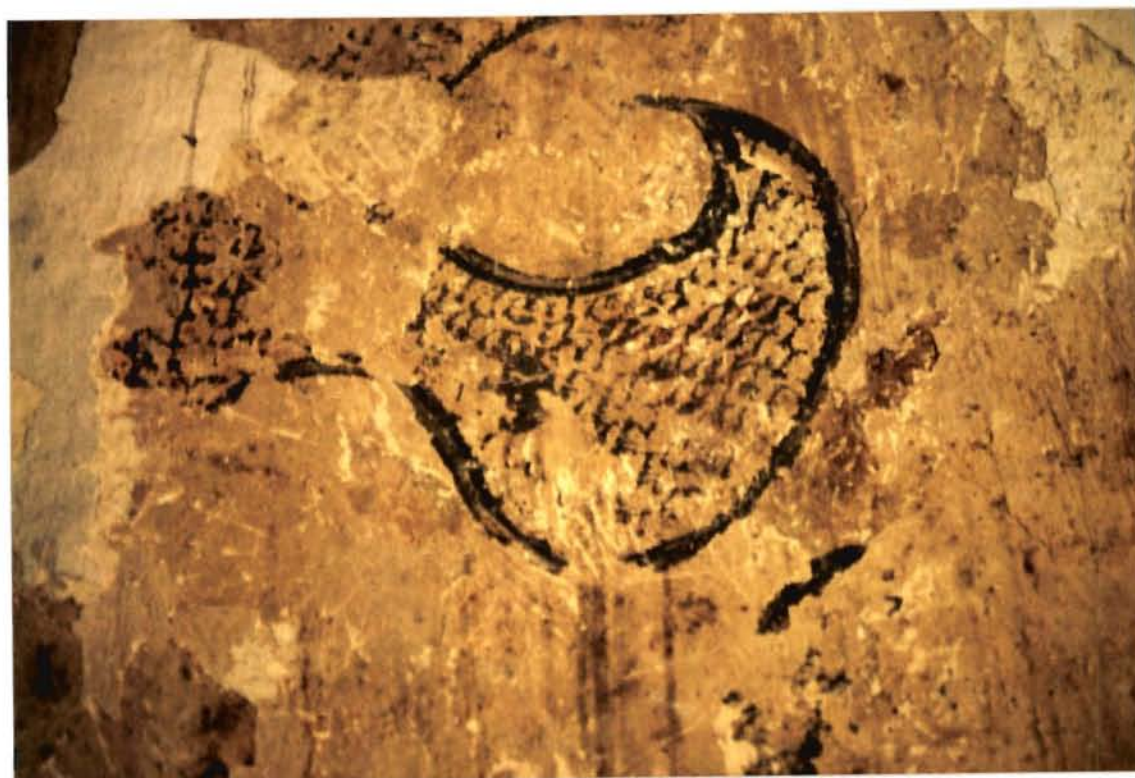
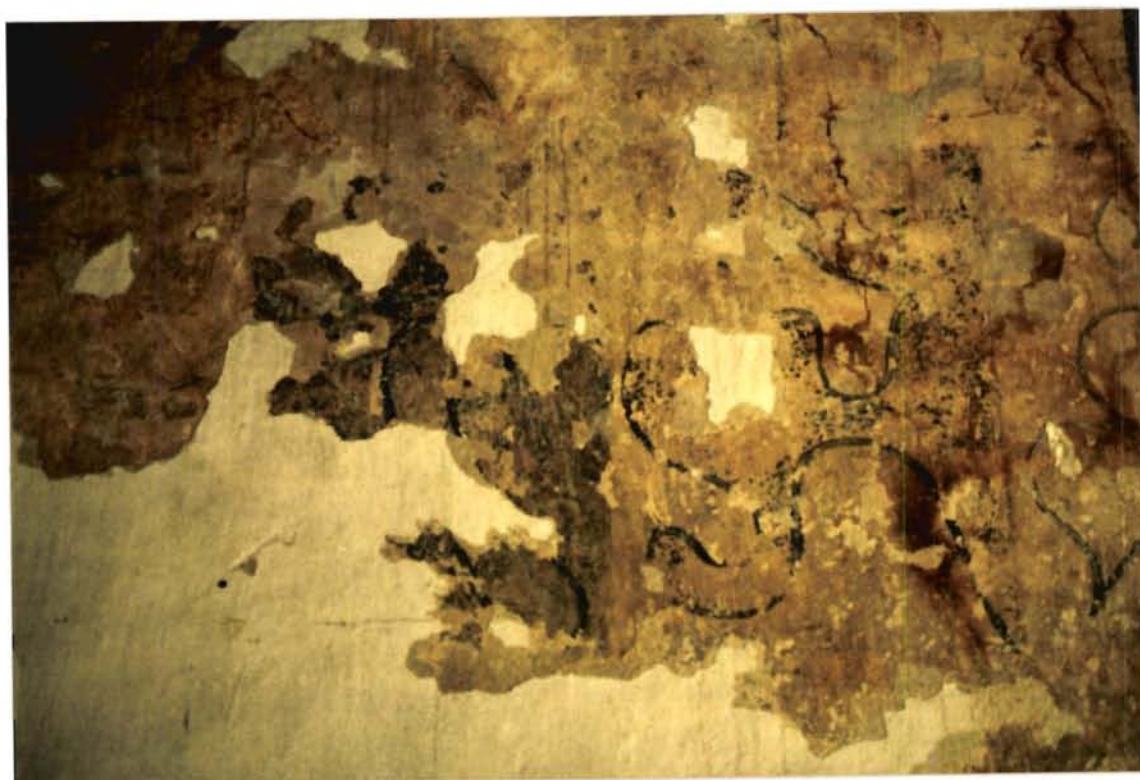
Fig.24 Corps B. Pièce du 1er étage : peinture murale sur le mur est (partie médiane)[lors de la découverte].

Fig.25 Corps B. Pièce du 1er étage : peinture murale sur le mur est (partie médiane)[lors de la découverte]. Ph.Inv.LEMARECHAL 90 82 0225 ZA

Fig.26 Corps B. Pièce du 1er étage : détail de la
peinture murale sur le mur est (partie
haute médiane)[lors de la découverte].

Fig.27 Corps B. Pièce du 1er étage : détail de la
peinture murale sur le mur est (partie
droite sous plafond)[lors de la découverte].

Fig.28 Corps B. Pièce du 1er étage : détail de la
peinture murale sur le mur est (motifs
centraux)[lors de la découverte].

Fig.29 Corps B. Pièce du 1er étage : détail de la
peinture murale sur le mur est (motifs
centraux)[lors de la découverte].

Fig.30 Corps B. Pièce du 1er étage : détail de la
peinture murale sur le mur est (motif
central)[lors de la découverte].

Fig.31 Corps B. Pièce du 1er étage : détail de la
peinture murale sur le mur est [lors de la
découverte].

. Corps B : pièce avec cheminée (vestiges XVI^e siècle) éclairée par une fenêtre géminée (murée) (fig. 32) et décorée de peintures murales à motifs en "faux marbre" (importants vestiges sous enduit sur 2 murs) (fig. 23 à 31)

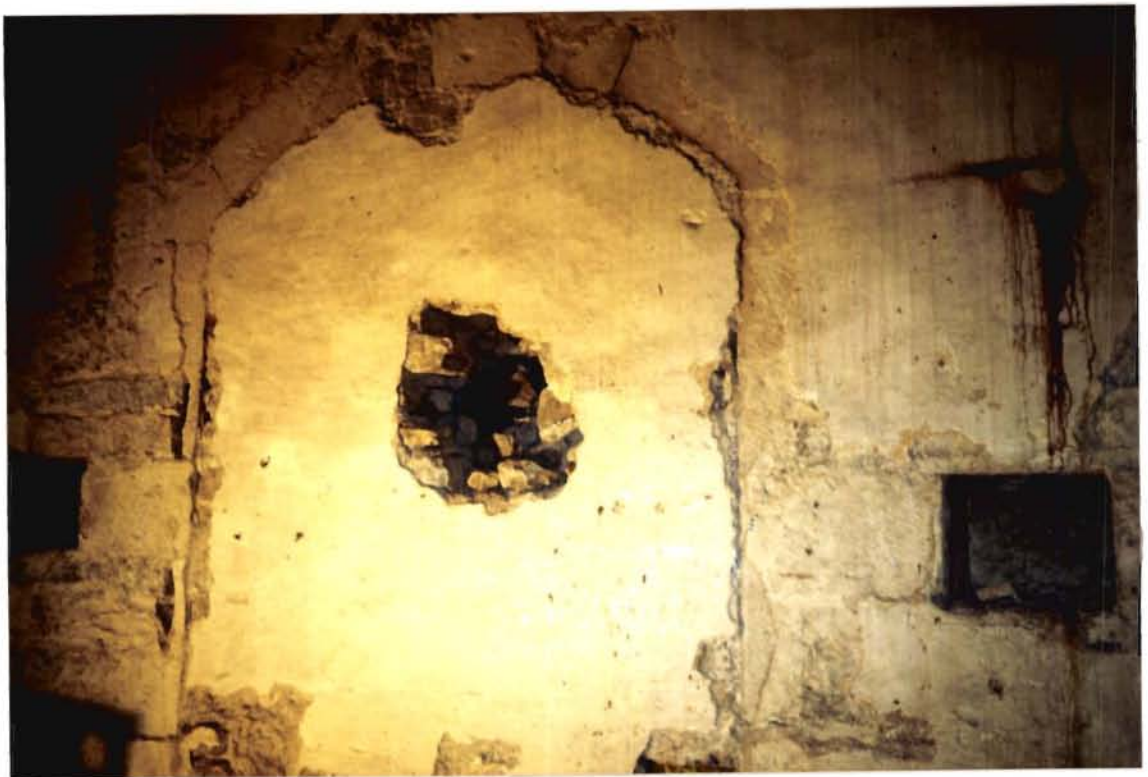
Fig.32 Corps B. 1er étage : fenêtre bouchée
(ancienne fenêtre jumelée?) sur le mur
ouest (donnant sur la cour).

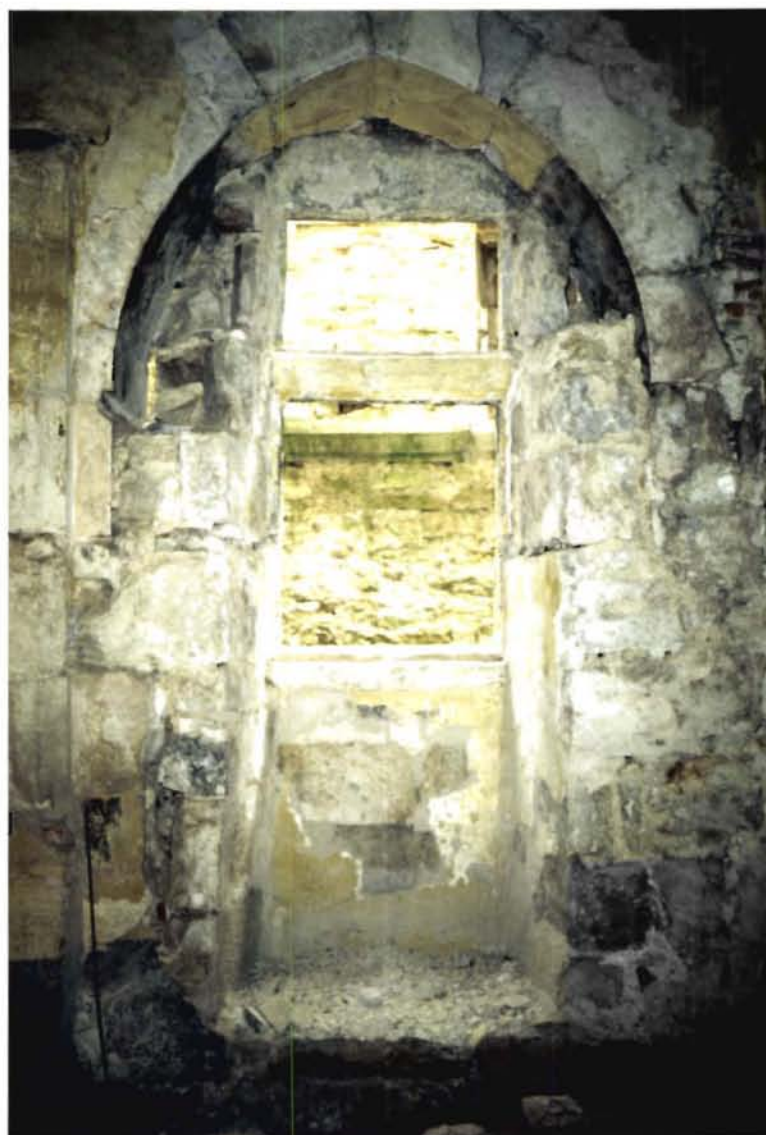
Fig.33 Corps A. 2e étage, pièce N, mur nord, détail Ph.Inv.LEMARECHAL
: demie croisée ouverte dans un ancien 90 82 0246 ZA
placard ?

. Corps A : deux pièces séparées par une cloison en pan-de-bois avec torchis (fig. 20). Éléments de fenêtres géminées sur l'ancienne cour et l'impasse (fig. 33, 34). Vestiges de cheminée (XVI^e siècle). Ancienne niche en arc brisé servant de placard et transformée en

fenêtre à traverse au XVI^e siècle (fig. 33). Latrines d'origine intactes dans le mur de liaison entre les deux corps (fig. 36, doc.).

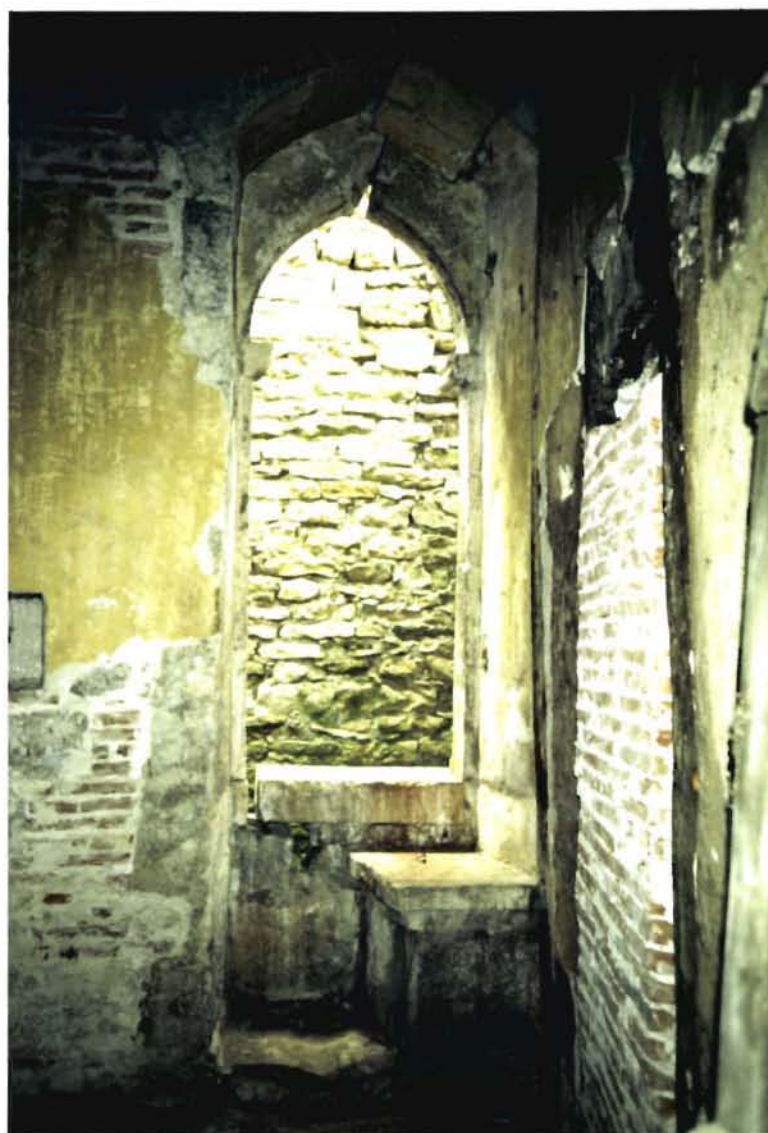
Fig.34 Corps A.2e étage, pièce N, mur nord, détail Ph.Inv.LEMARECHAL
:ancienne fenêtre jumelée [qui semble avoir 90 82 0247 ZA
été réduite de moitié].

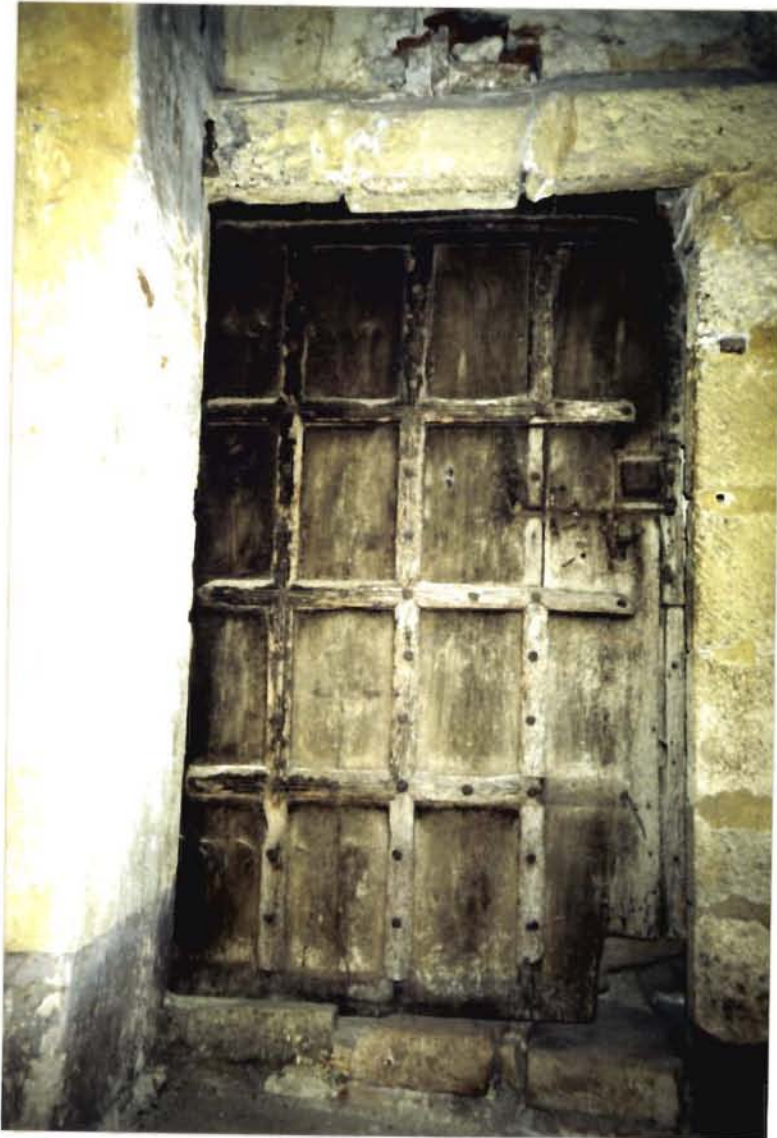
Fig.35 Corps A.2e étage, pièce N, mur nord, détail
: porte de communication vers le corps B.

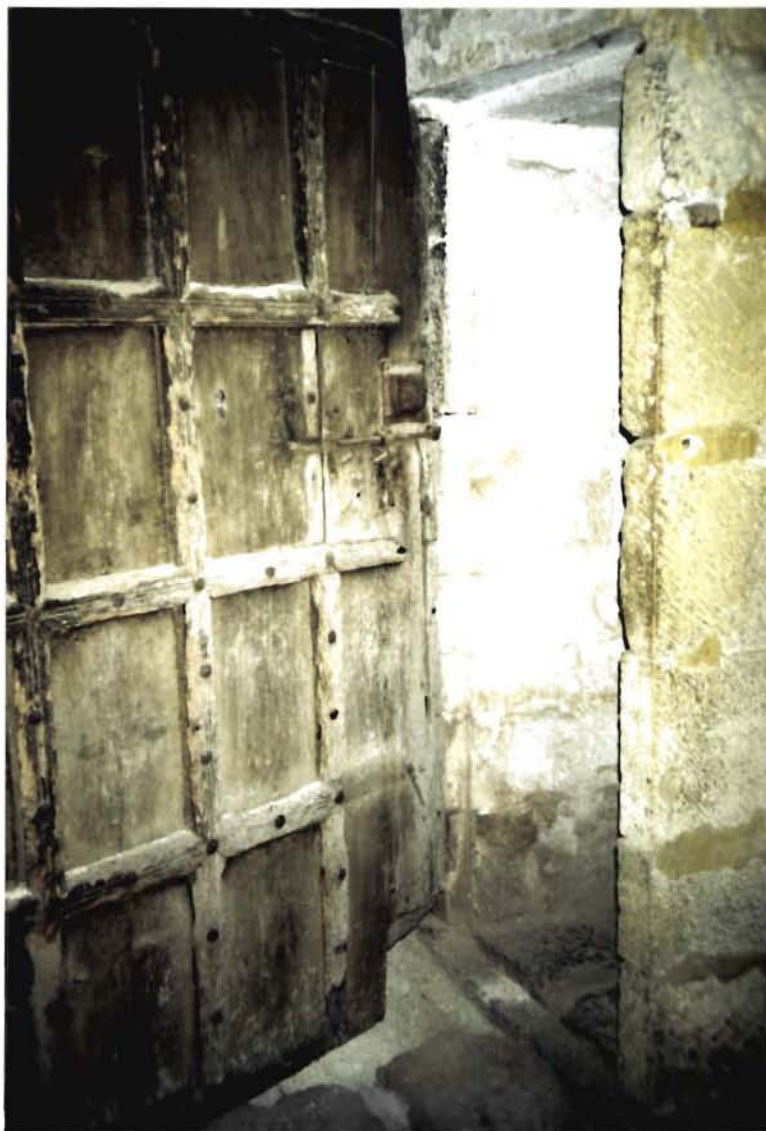
Fig.36 Entrée des latrines intégrées dans le mur
nord du corps A.

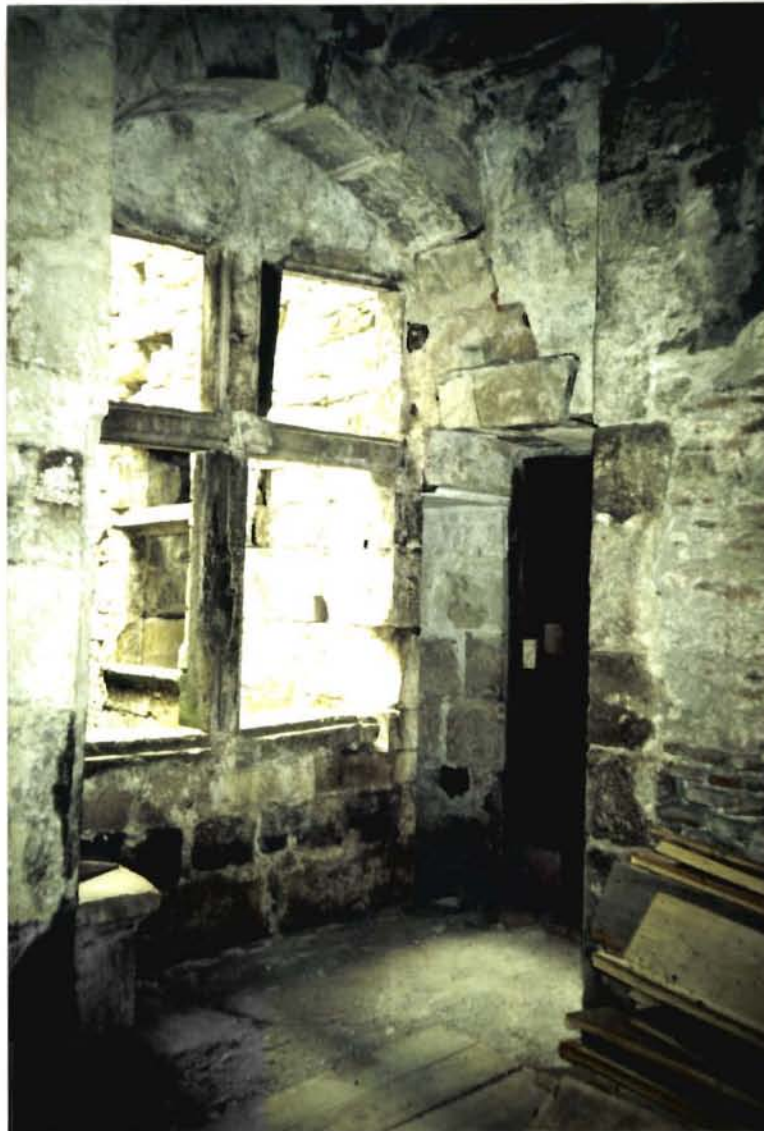
Fig.37 Corps B : 2e étage, croisée sur le mur est
(ouvrant sur l'ancienne impasse).

. Corps B : pièce éclairée sur l'impasse par une belle croisée (ancienne fenêtre géminée) (fig. 37) ; autre fenêtre géminée murée sur le mur ouest.
