Aire d'étude : SAINT ANTONIN NOBLE VAL

Adresse : RUE DROITE

Dénomination : **MAISON (no 1)**

Dossier d' INVENTAIRE FONDAMENTAL établi en 1981, 1989 par LONCAN BERNARD

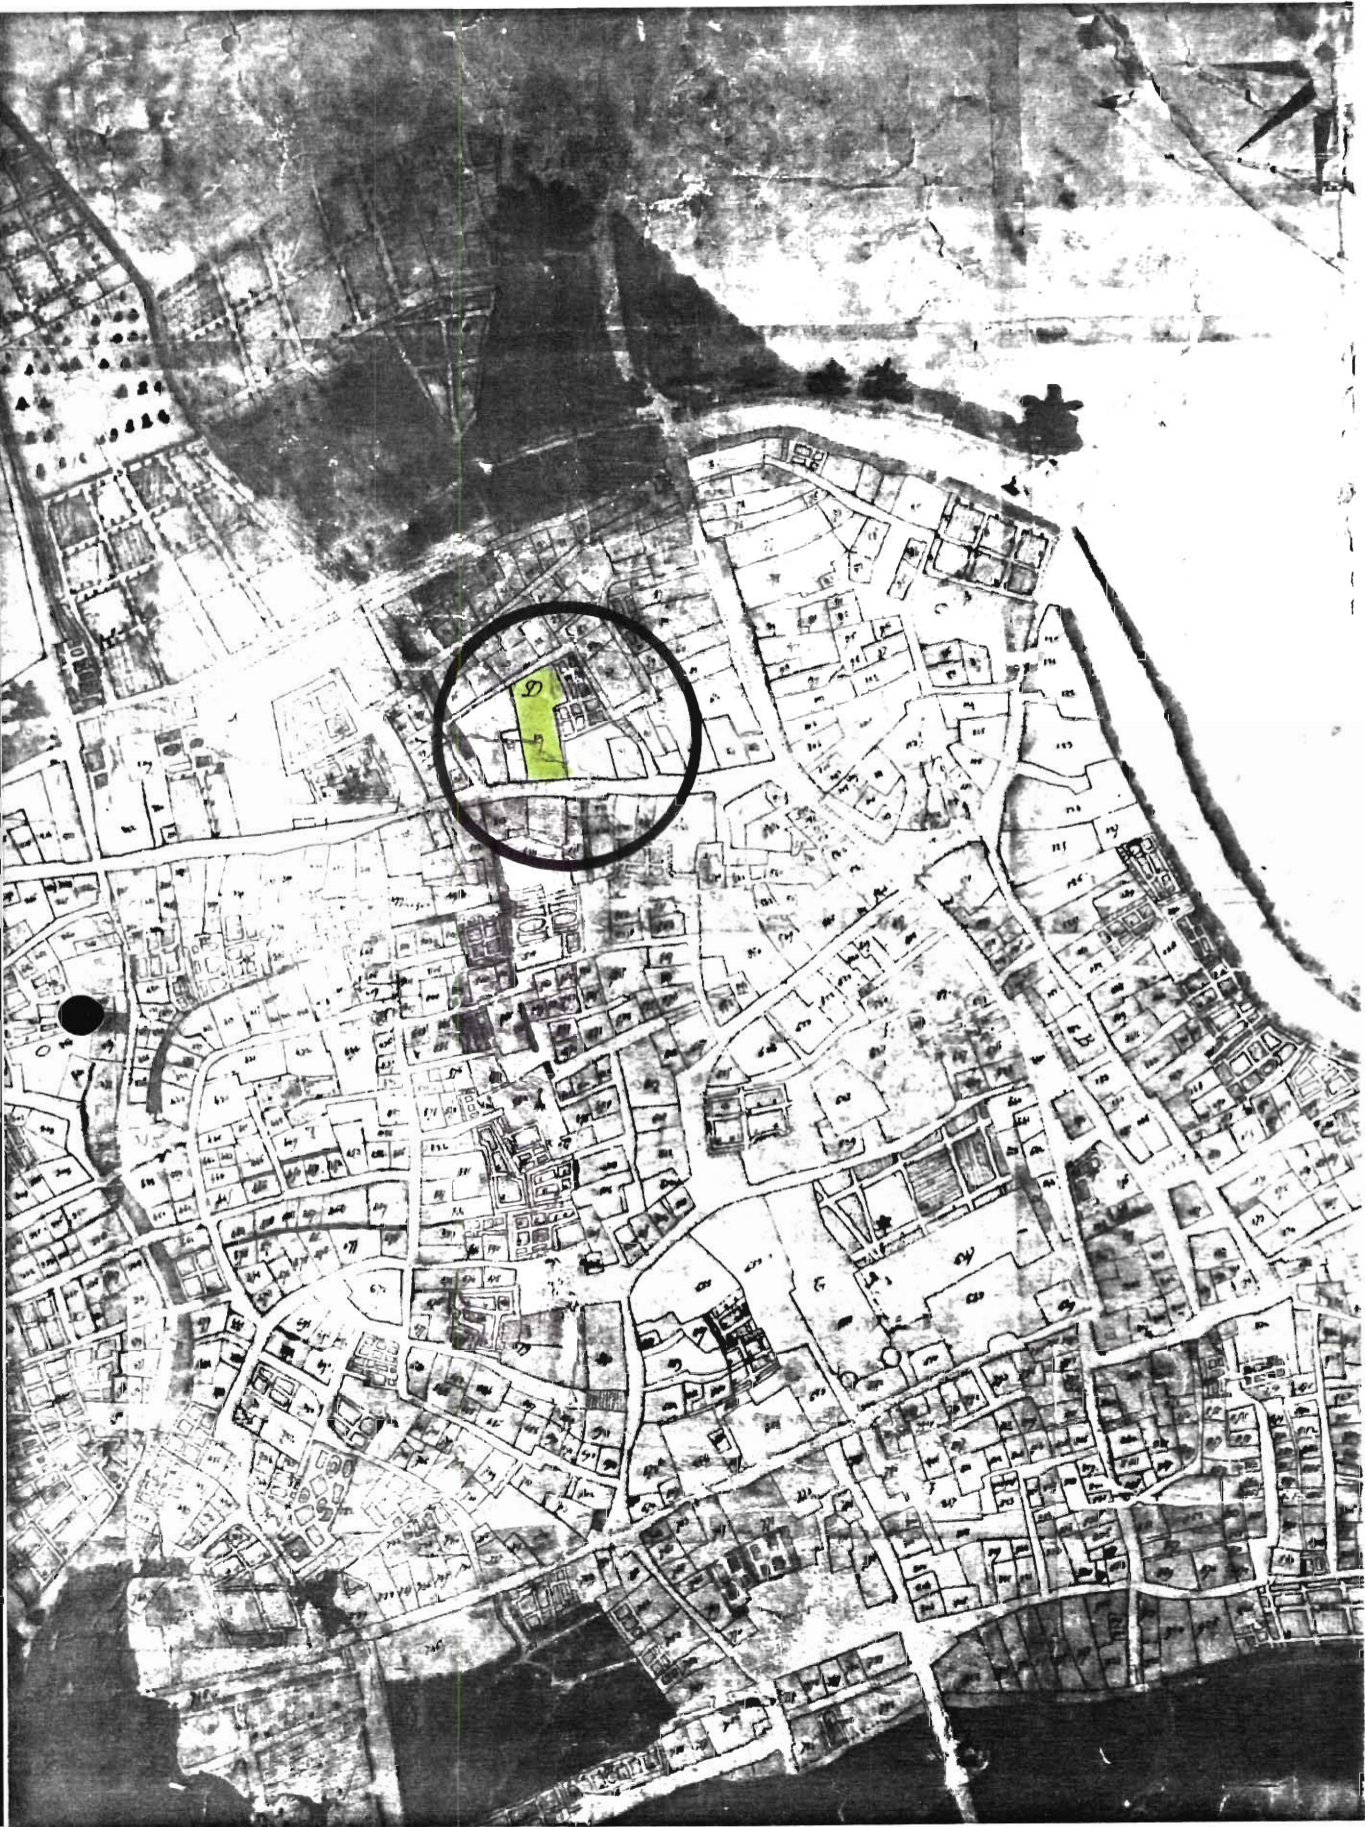
Pl.I

Plan actuel au rez-de-chaussée

/Les murs construits après 1959 sont tramés en gris/vert/

. Au rez-de-chaussée, le plan actuel est complexe suite à des aménagements intervenus après 1959 (pl.I).

Dans la pièce de derrière, les deux piliers sont de construction différente: le 1er (en A, pl.I) est bien maçonné, en pierre de taille régulièrement disposée en carreau et boutisse; le 2e (en B) est beaucoup moins soigné. Ils reçoivent tous les deux une grosse poutre parallèle

La qualité de la maçonnerie du pilier A s'apparente à celle de l'appareil soigné du mur-gouttereau de façade; aussi semble-t-il possible d'y reconnaître un élément de même époque, et donc d'origine. En outre, sa situation au centre de l'espace permet de l'imaginer comme un pivot essentiel d'un système de poutraison aujourd'hui détruit.

Le pilier B par contre pourrait bien avoir été ajouté en même temps que les murs précédemment situés fin XVe début XVIe siècle pour participer à un aménagement probable des planchers de l'étage.

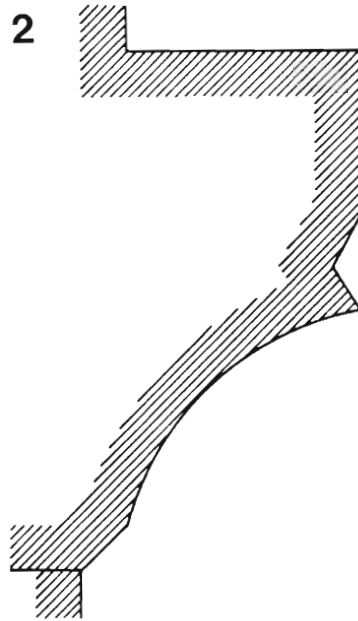
Pl.X

Profil des moulures (par P.ROQUES, Inventaire Midi-Pyr.)

1- Cordon mouluré entre
le 2e et le 3e niveau,
élévation Sud.

2- Cordon d'imposte au
3e niveau, élévation Sud.

Mur-gouttereau; 3 niveaux limités par des cordons moulurés à hauteur d'appui des fenêtres (pl.V,VI,X). Le premier cordon est quasiment détruit aujourd'hui; il reste seulement un très petit bout intact à l'extrémité droite de la façade (fig.6 et 7); ailleurs, toute la partie saillante de l'assise a été bûchée ou remplacée par les appuis des fenêtres actuelles.

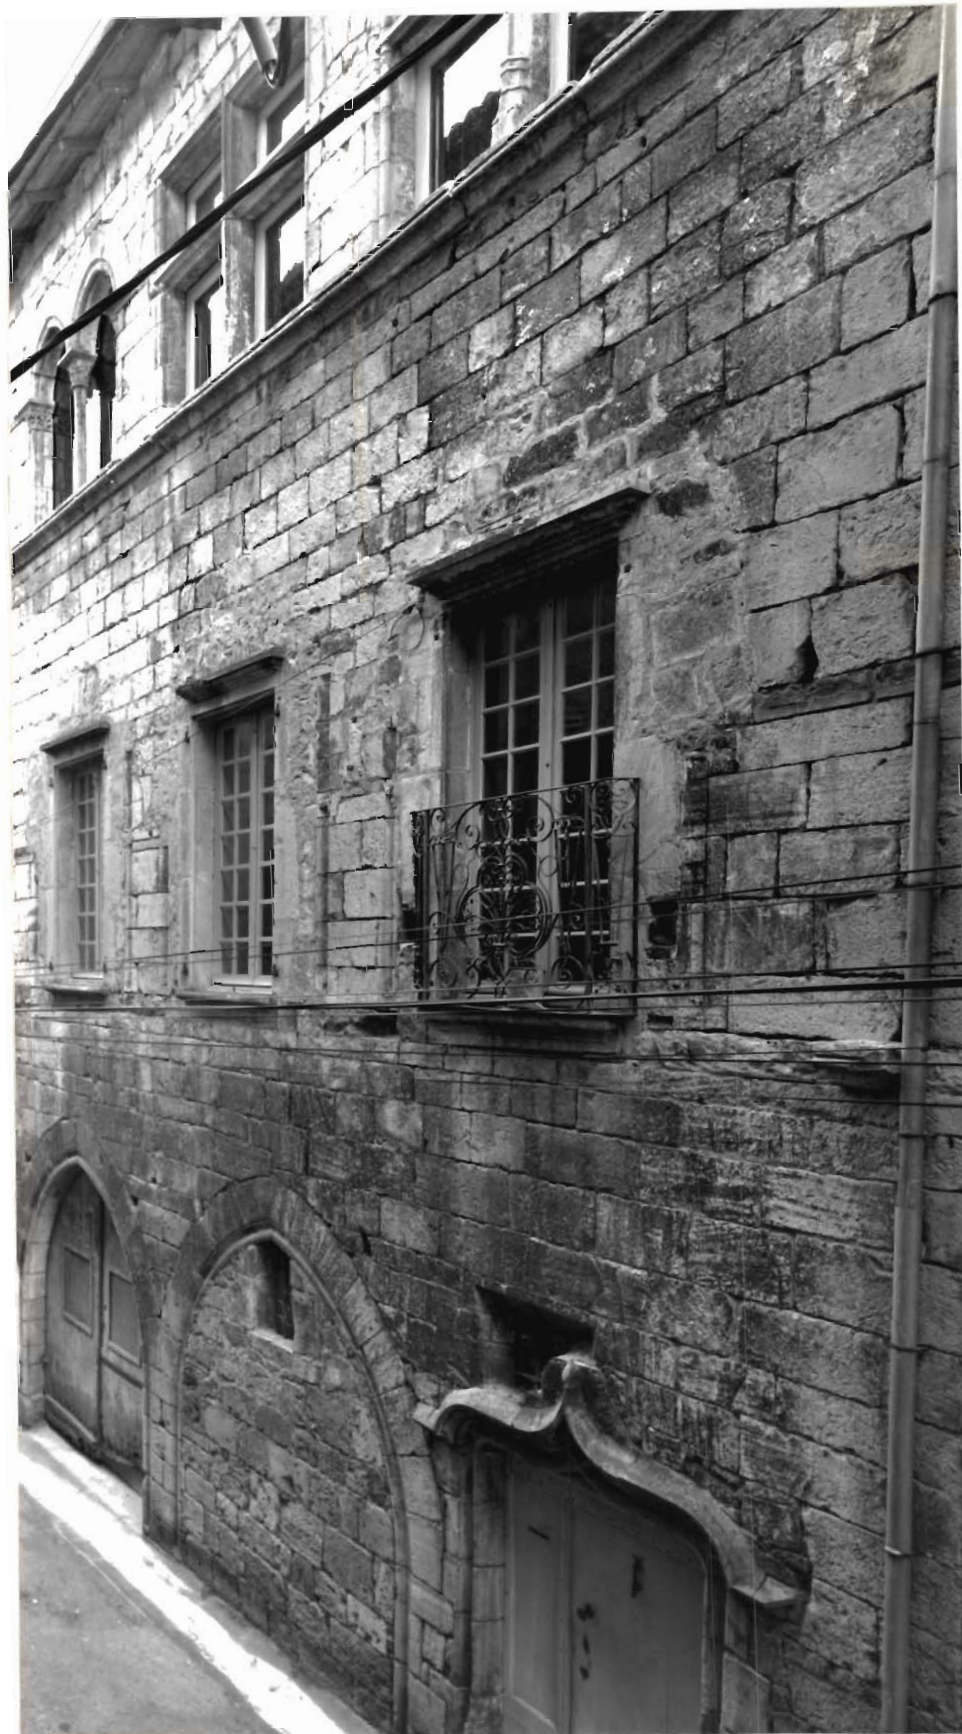
Fig. 3

. Elévation Sud, 1er niveau

La construction du mur (en maçonnerie de moellons) parallèle à l'escalier a entraîné la fermeture d'une arcade brisée en façade (parfaitement visible à l'intérieur comme à l'extérieur, fig.3)
/pl.II/.

A sa gauche, la première arcade a été murée par des pierres de taille (fig.3). La deuxième arcade a conservé un congé sculpté sur le piédroit gauche (fig.5); chambranle mouluré (pl.XI).

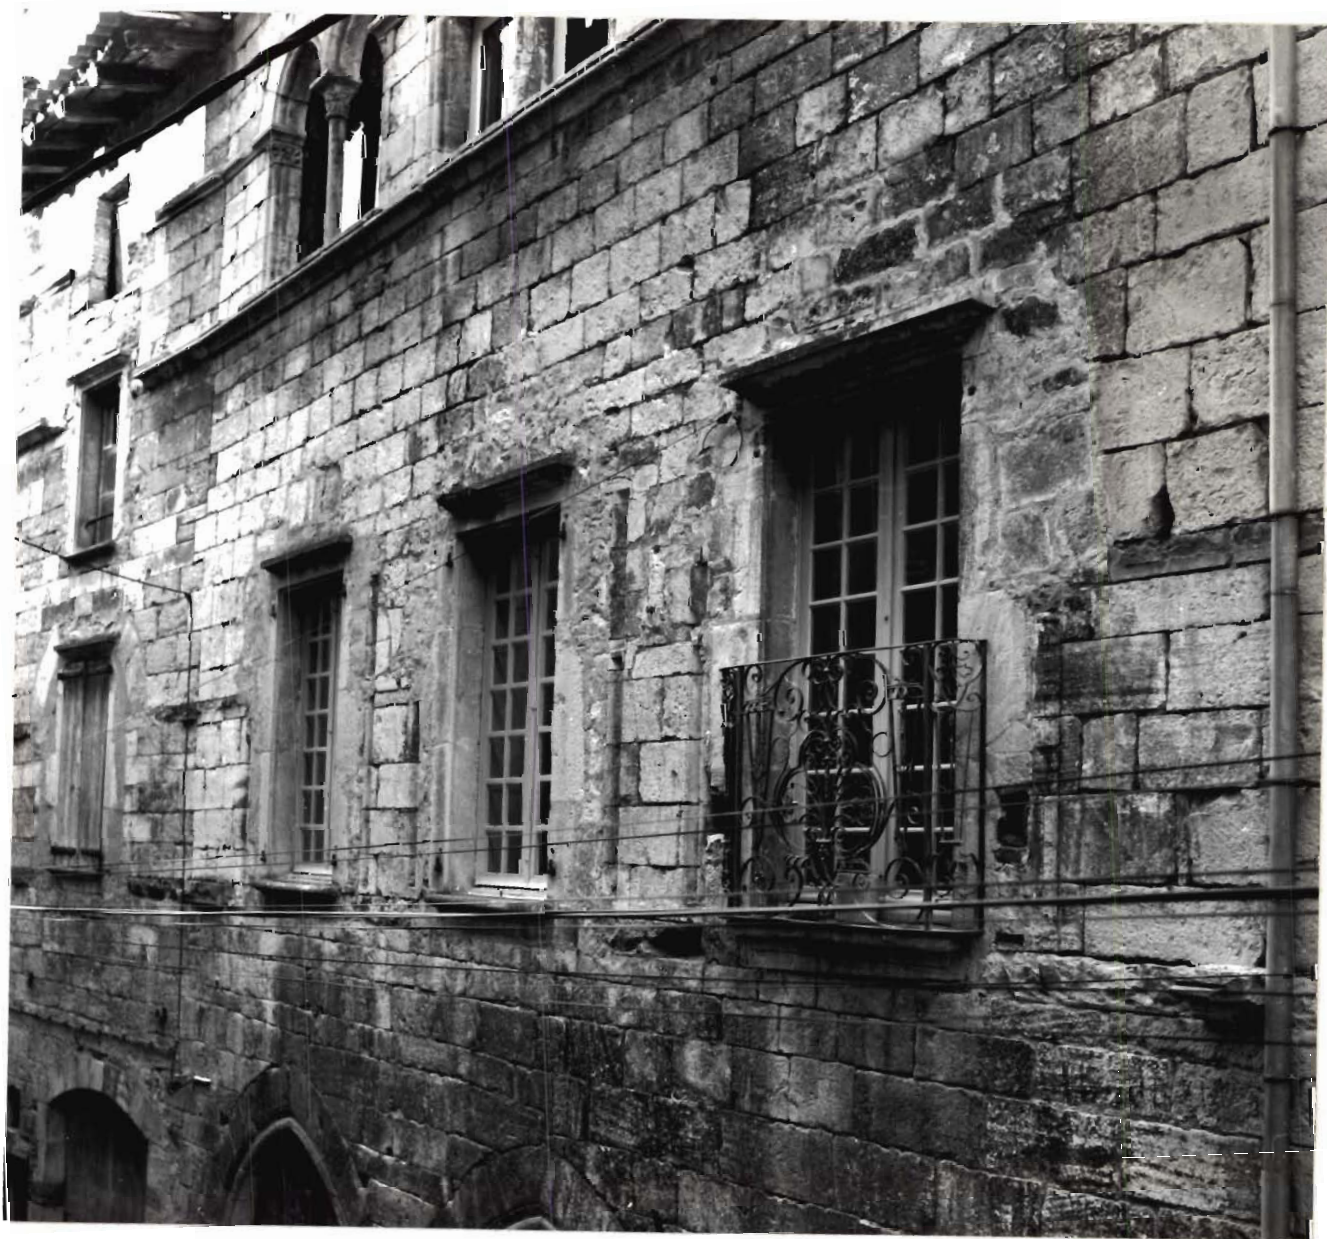
Fig. 7

. Elévation Sud, 2ème niveau,
fenêtre de droite.

Le balconnet en fer forgé (du 18e siècle) sur l'une d'elle est un remploi récent, provenant de la région parisienne (renseignement oral du propriétaire) [fig.7].

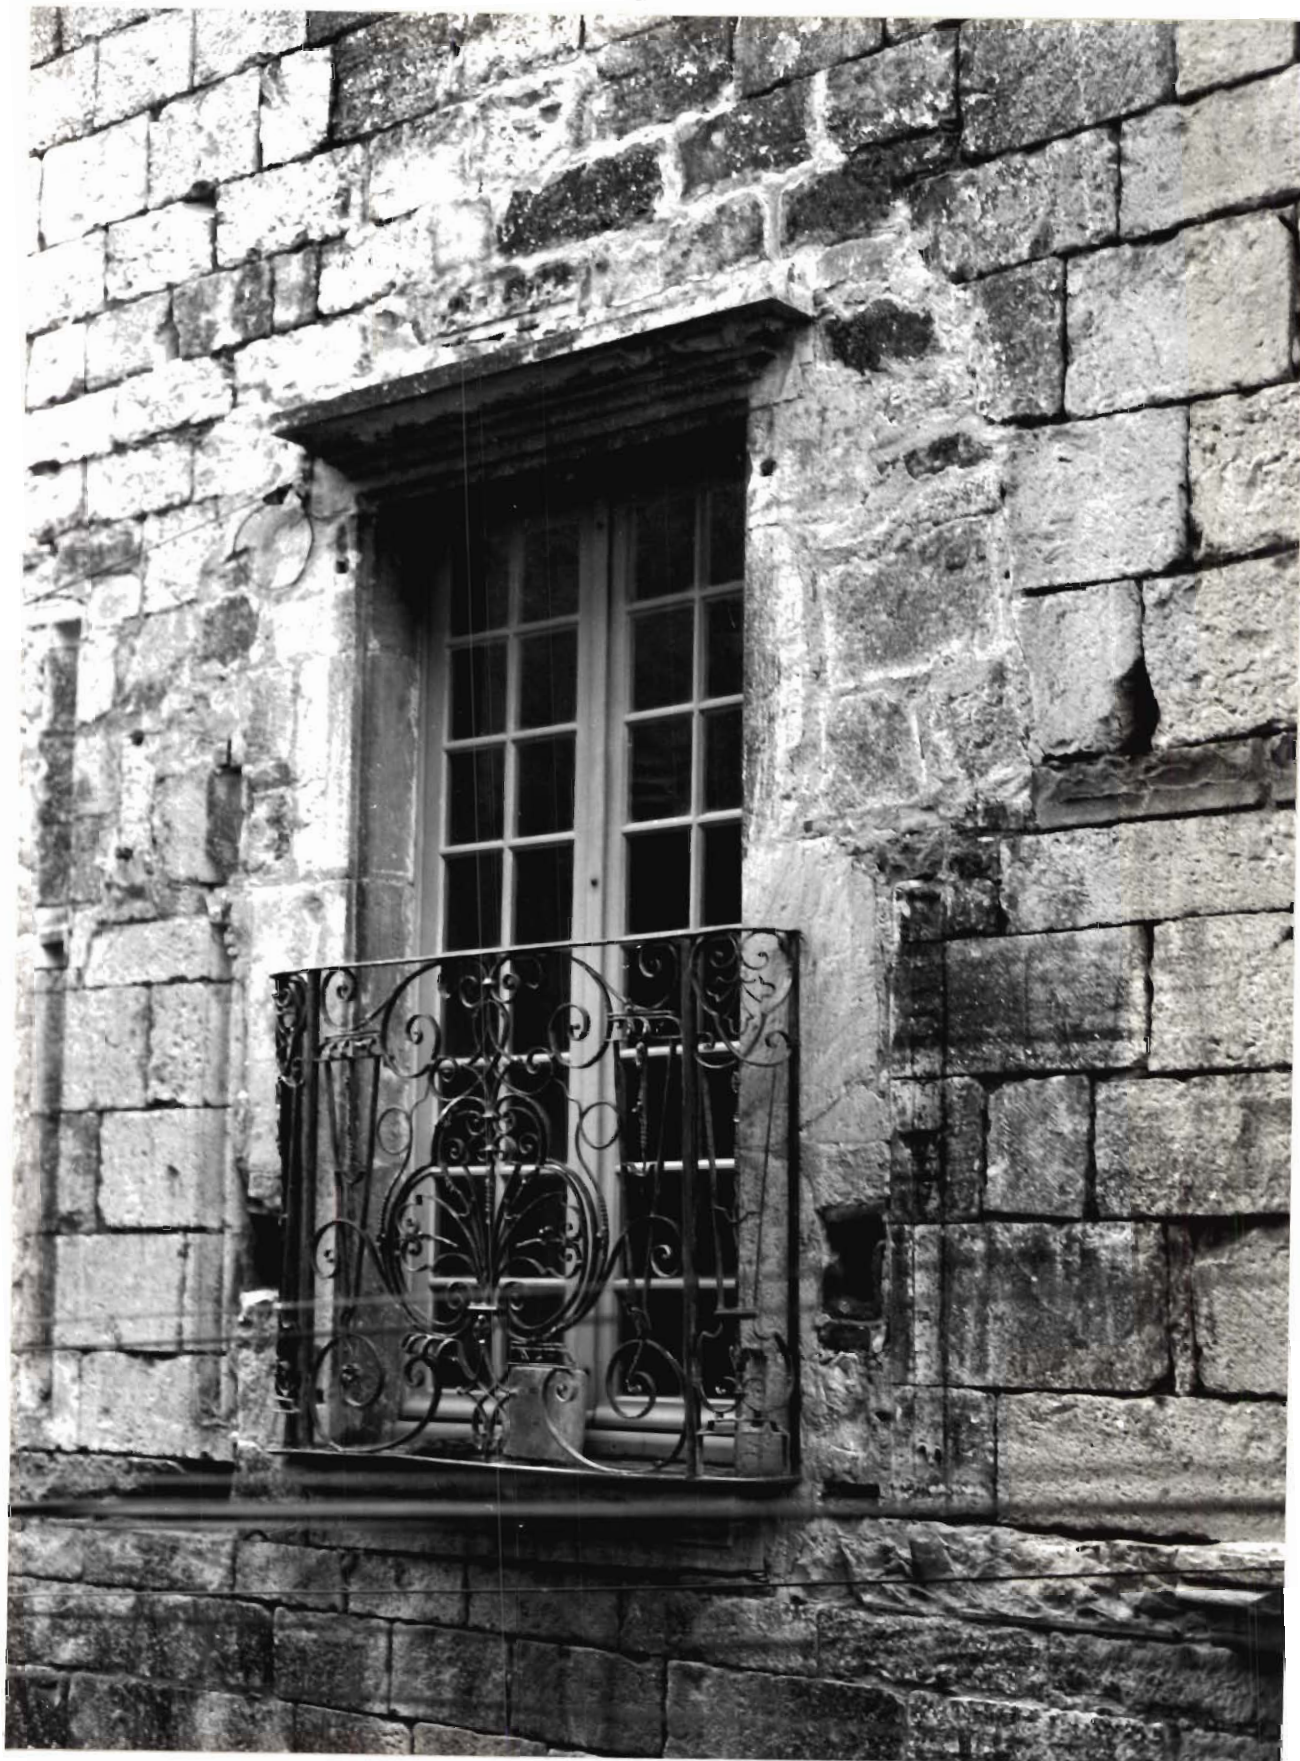
Fig. 8

. Elévation Sud, 2ème niveau,
2 fenêtres de gauche.

Les piédroits moulurés de ces anciennes baies sont encore nettement visibles et les anciens trumeaux sont intacts (fig.8, pl.V et VI); les moulurations de la moitié inférieure de ces piédroits sont identiques à celles des arcades du premier niveau (pl.XI); ces moulurations sont terminés par des congés sculptés de motifs végétaux (fig.7,8); d'anciennes impostes moulurées sont aussi visibles aux

Cependant, des dépôts de croisillons, nettement visibles sur la fenêtre médiane (fig.8), et les parties supérieures des anciens piédroits indiquent que ces baies ont été transformées en croisées (pl.VII), identiques à celles, intactes, du troisième niveau, avant d'être murées et réouvertes (au XIXe siècle) telles qu'on les voit aujourd'hui.

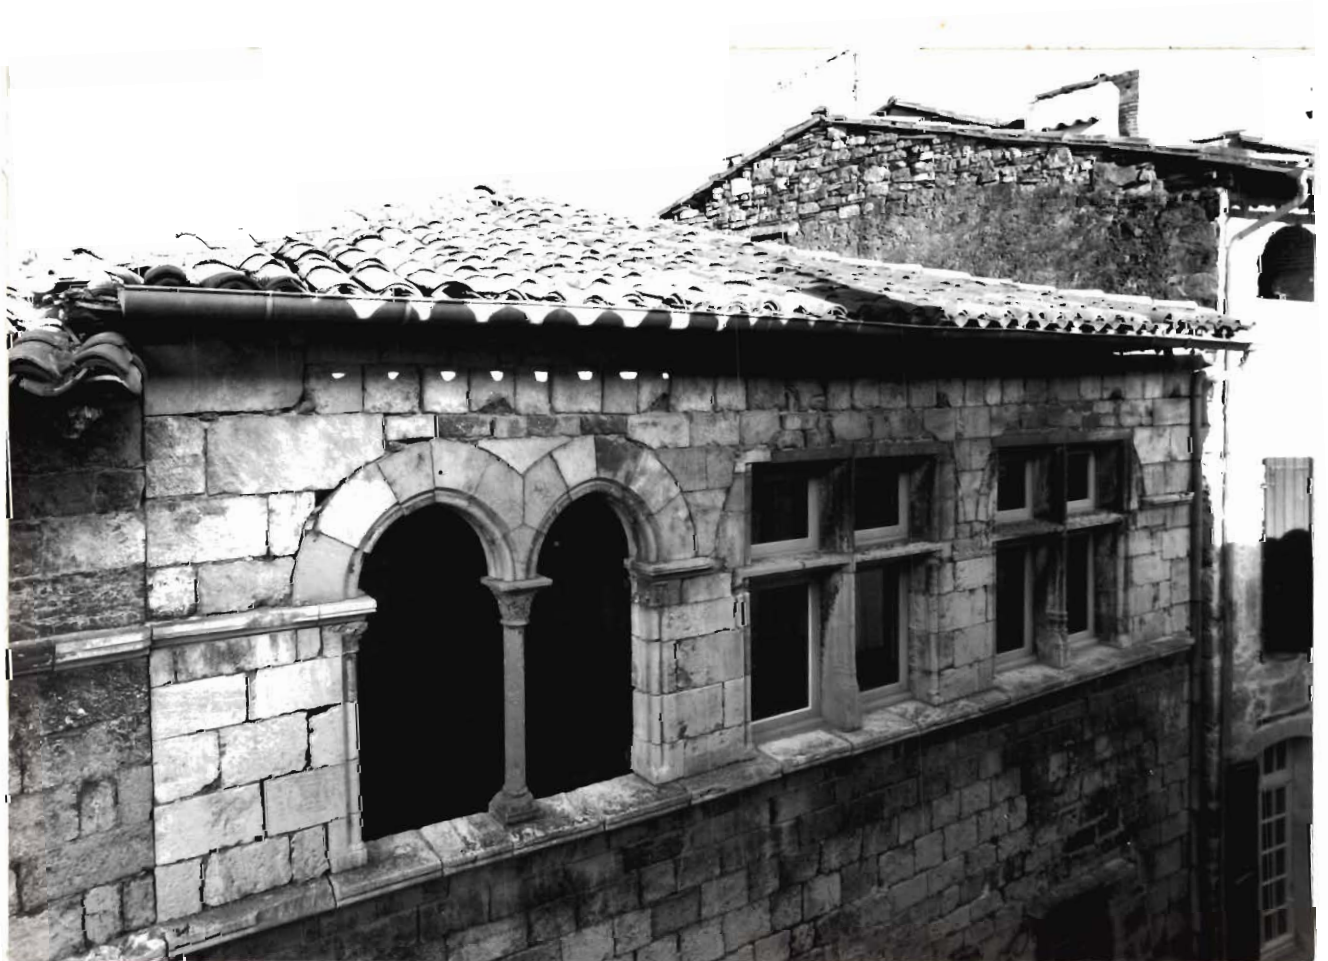
Fig. 10

. Elévation Sud, 3ème niveau,
baie jumelée.

extrémités du mur, aussi peut-on en déduire qu'il y avait à l'origine trois baies jumelées, sans doute identiques à celle qui est encore intacte au troisième niveau (fig.10).

Comme au 2e niveau, il y avait à l'origine trois baies jumelées, sans doute identiques à celle qui existe encore aujourd'hui (fig.10 à 15). Les croisées, actuellement visibles, sont le résultat d'un aménagement déjà entrevu au niveau inférieur: les piédroits des baies d'origine ont été conservés (mêmes dimensions, mêmes moulurations que la baie jumelée); seuls les arcs sont remplacés par des linteaux; et l'on ajoute meneaux et croisillons pour lesquels est adaptée une nouvelle mouluration plus conforme au goût du jour. L'existence d'anciennes baies jumelées est encore attestée par le vestige d'une imposte moulurée intacte à l'extrémité droite du mur, sensiblement à hauteur du croisillon actuel (fig.16) [ainsi que par la structure interne qui n'a pas été bouleversée et est identique à celle de la baie jumelée intacte (pl.IX)].

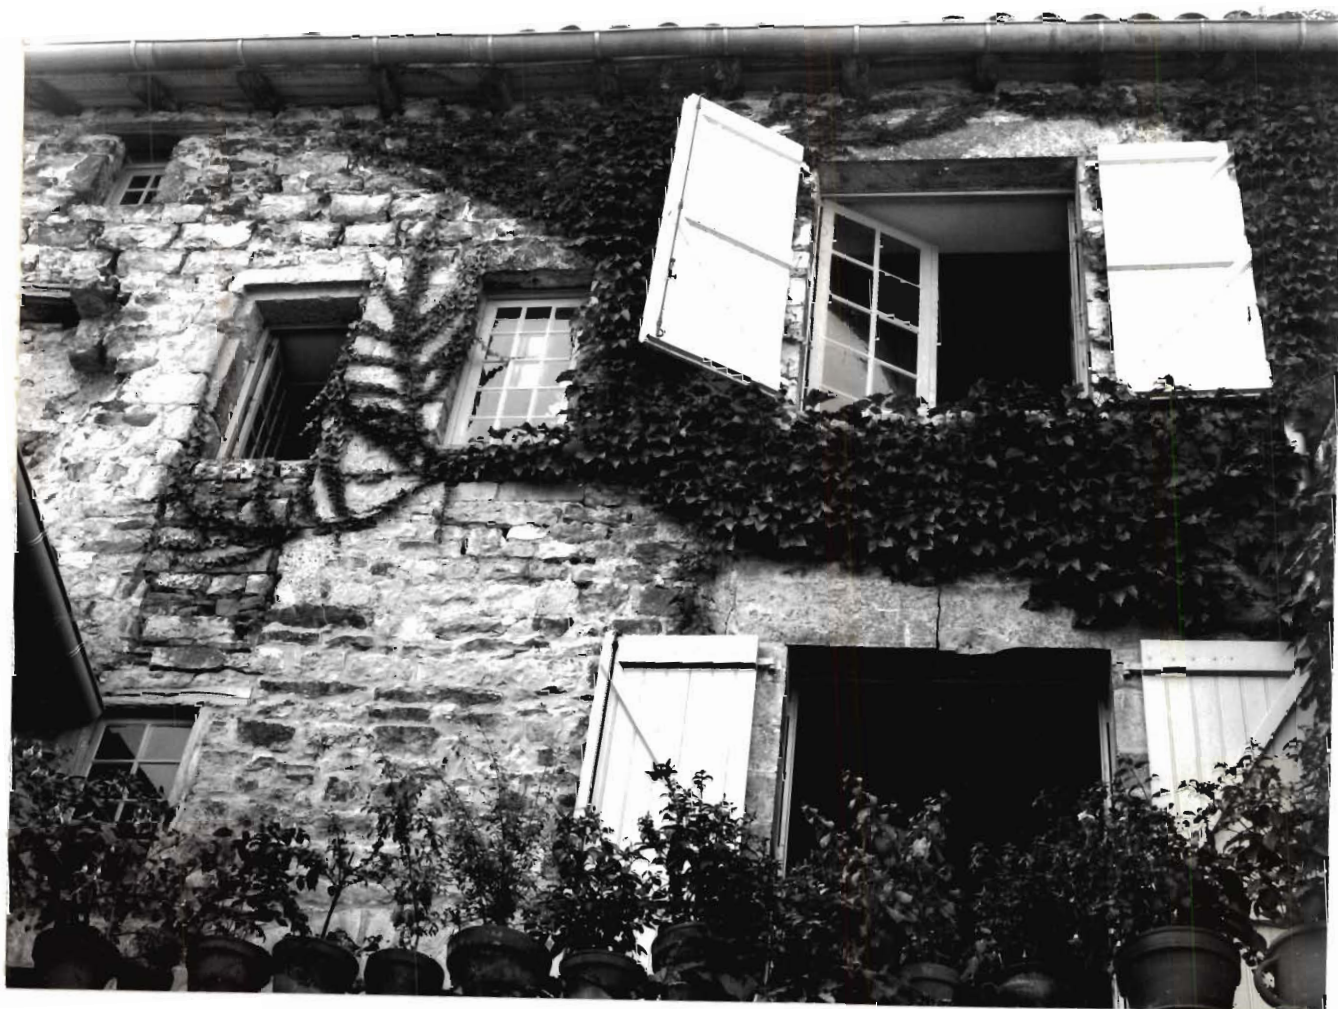
Fig. 19

. Elévation sur cour, 2e niveau :
porte murée.

Au 2e niveau (fig.18), entre la porte commandant la terrasse et la grande fenêtre, se trouve une baie murée également ancienne (?) [fig.19] qu'il est bien difficile d'interpréter.
