Aire d'étude : SAINT ANTONIN NOBLE VAL

Adresse : RUE DROITE

Dénomination : **MAISON (no 2)**

Dossier de PRE INVENTAIRE NORMALISE établi en 1981, 1989 par LONCAN BERNARD

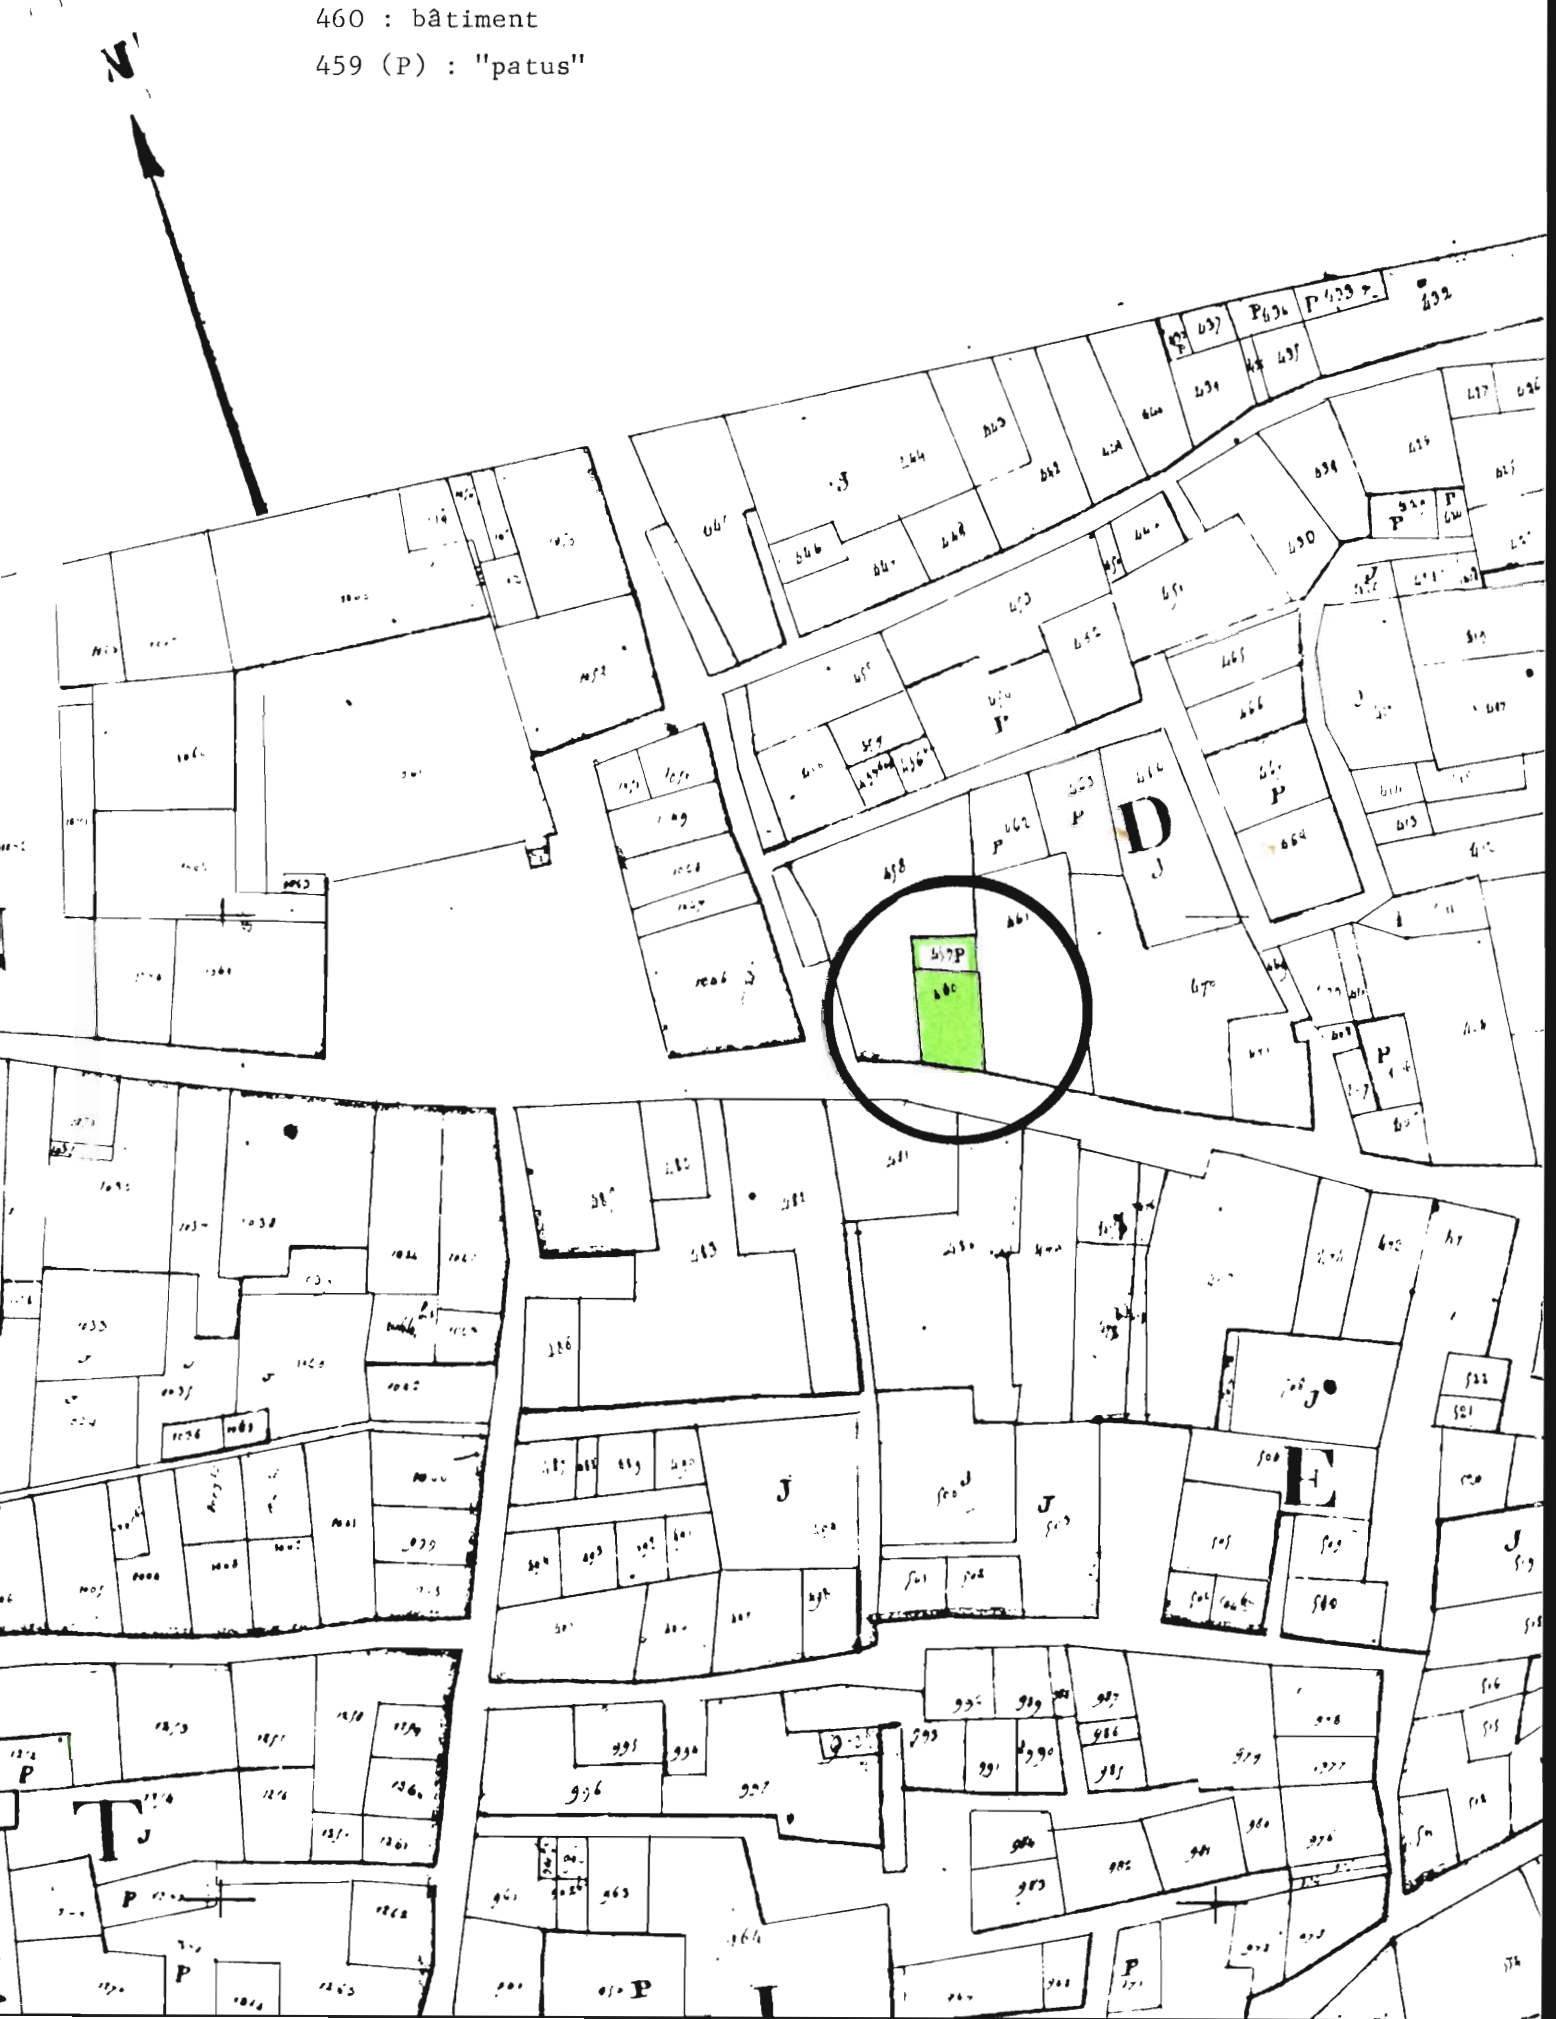
Situation sur cadastre ancien : 1814.L2.459,460. (éch. 1/625e).

460 : bâtiment

459 (P) : "patus"

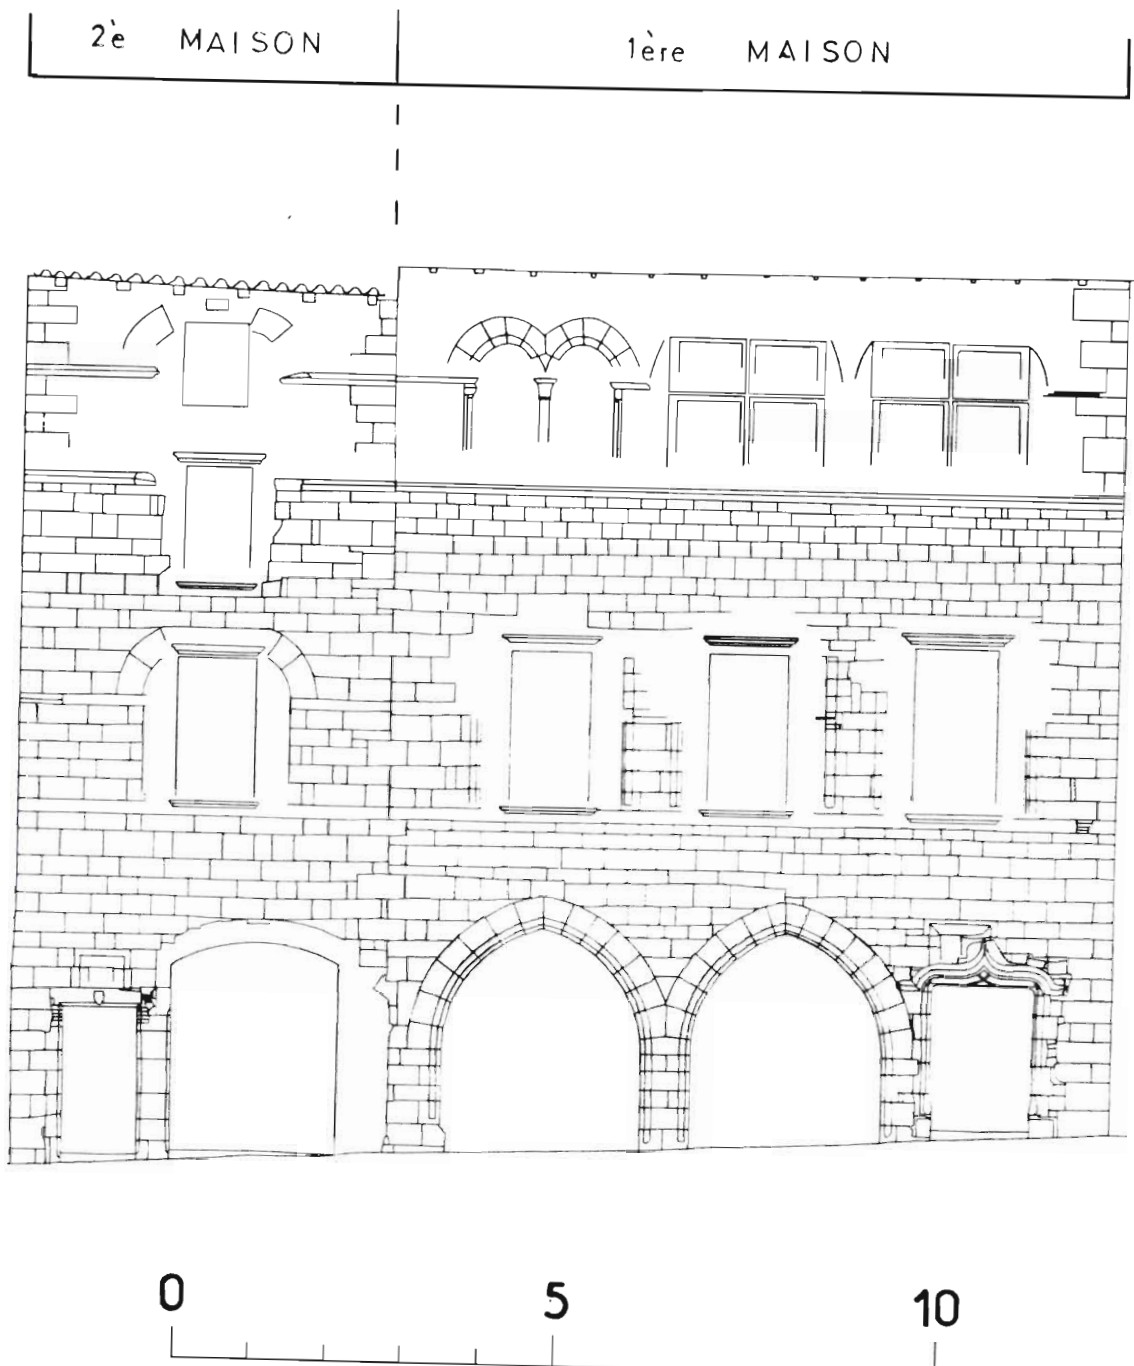
Pl. I

Elévation antérieure (sur rue Droite): relevé photogrammétrique (par l'atelier de l'Inventaire Général, Paris).

- . Mur en maçonnerie de calcaire. Le mur gouttereau sur rue présente un appareil extérieur réglé, allongé, en pierre de taille (pl. I )
- . Tuile creuse pour la toiture.

A l'origine, cette élévation était ordonnancée de façon identique à celle de la maison voisine (1ère maison), à 3 niveaux limités par des cordons moulurés régnant au niveau de l'appui des baies (voir pl. I et fig.1):

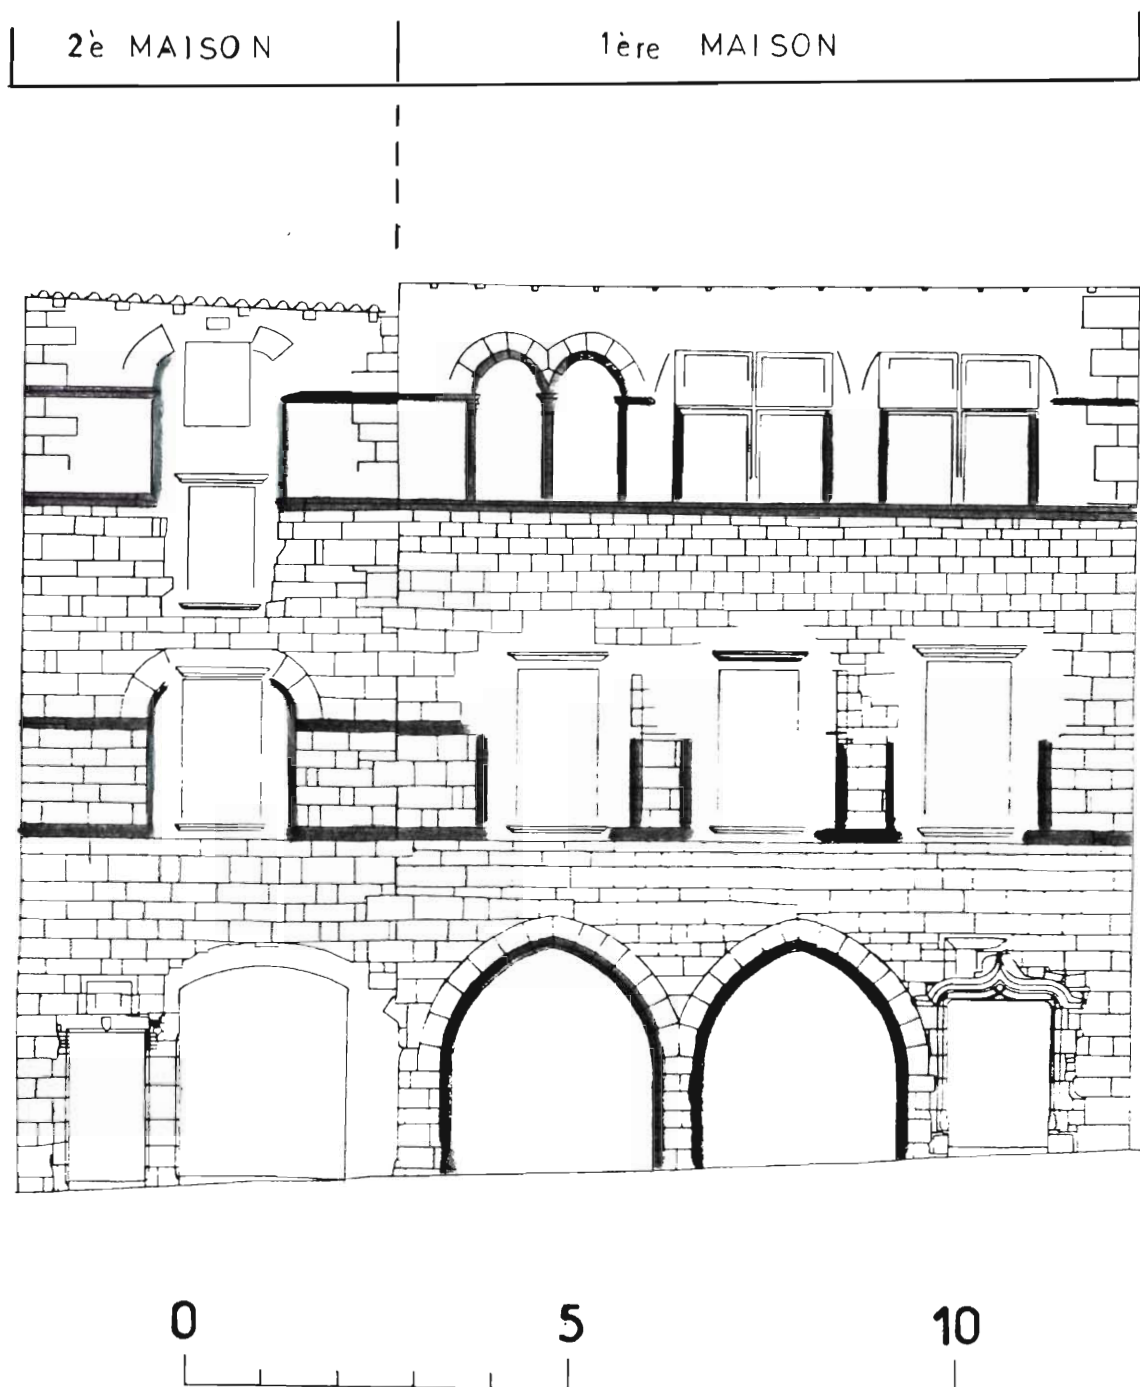
- Pl. II. Elévation antérieure (sur rue Droite): relevé photogrammétrique (par l'atelier de l'Inventaire Général, Paris).  
• Les encadrements des baies et les cordons moulurés intacts de la construction d'origine sont portés en gris. *ou identifiables*

- 1er niveau: les traces de reprises montrent que les 2 portes ont été refaites à des époques différentes (cf. fig.2 et 3) [XVIe ou XVII s. pour la porte de gauche, XIXe s. pour la porte charretière].
- 2e et 3e niveaux (fig.5). Les dimensions et les vestiges d'arc montrent qu'il y avait à chaque niveau une fenêtre jumelée; elles devaient s'apparenter à celle qui est intacte sur la maison voisine; il reste, en outre, les vestiges de cordons moulurés qui régnaient à hauteur des impostes (pl. II.), à la même hauteur que ceux de la maison voisine.

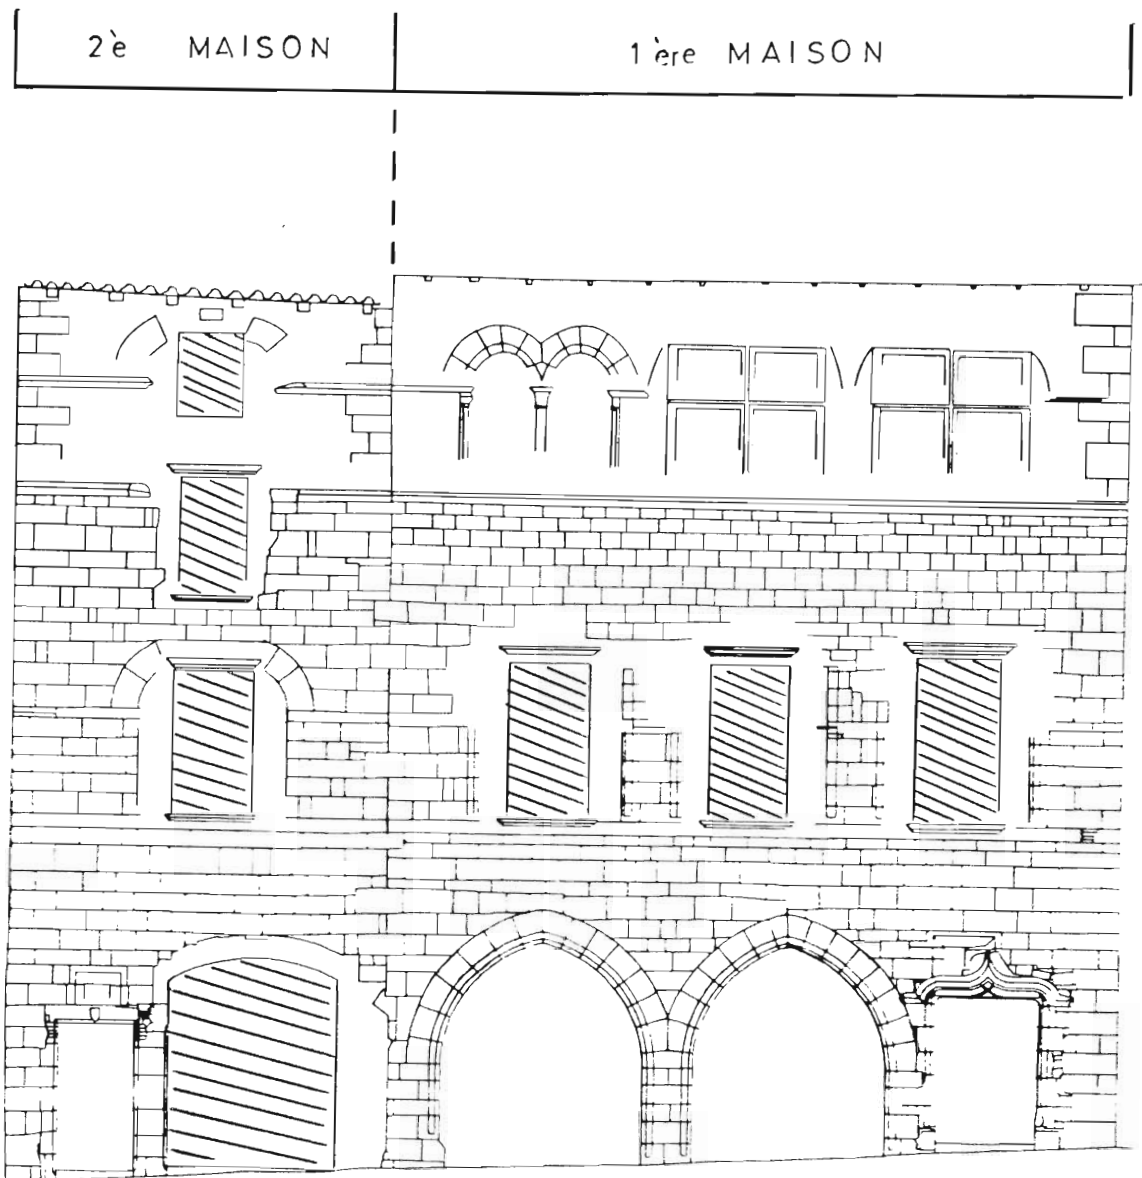
Pl. III

Elévation antérieure (sur rue Droite): Relevé photogrammétrique (par l'atelier de l'Inventaire Général, Paris).

. Les portes et fenêtres ouvertes au XIXe s. sont tramées.

Au XIXe siècle, elle semble avoir fait l'objet d'une restructuration complète puisque l'on installe 3 étages là où il n'y en avait que 2 avec, bien sûr, transformation des fenêtres. La porte charretière est elle même transformée.

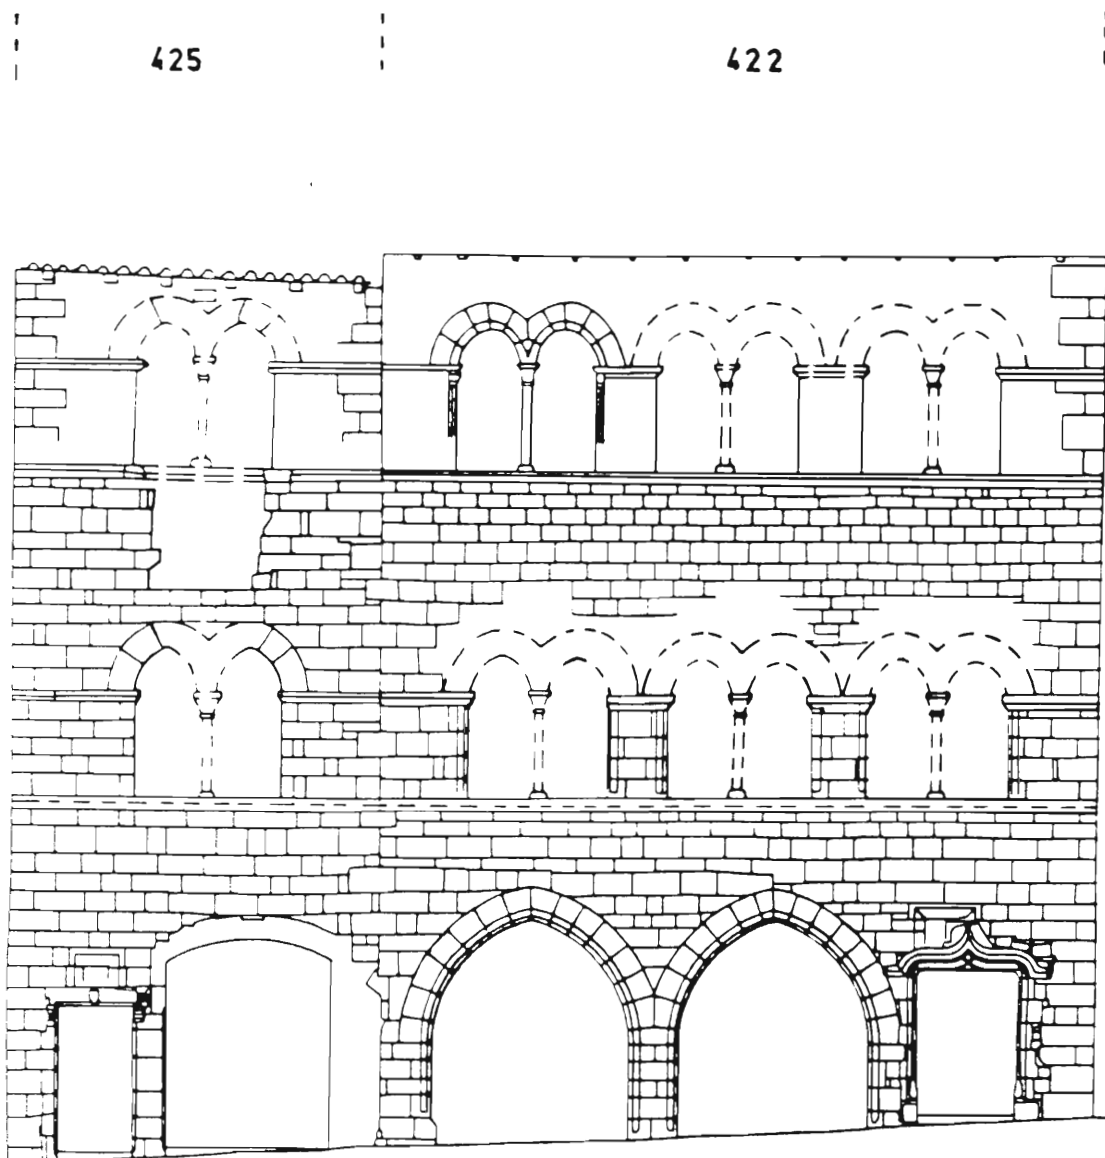
P1. IV - Elévation sud (sur la rue Droite) : restitution de la façade d'origine à partir du relevé photogrammétrique, par B. Loncan et P. Roques, Inventaire Midi-Pyr.

|les pointillés indiquent les parties restituées|

L'analyse archéologique de la façade permet d'en restituer les dispositions générales d'origine: 3 niveaux limités par des cordons moulurés régnant au niveau de l'appui des baies (correspondant à 2 étages), et une travée centrale unique de fenêtres jumelées [ voir la planche IV]. La disposition du 1er niveau est incertaine : il y avait sans doute une arcade du type de celle de la maison voisine, mais il n'est pas sûr qu'il y ait eu la porte à côté. Tout semble indiquer en revanche qu'elle a été construite peu après la maison voisine, dont, du reste, elle respecte les niveaux.

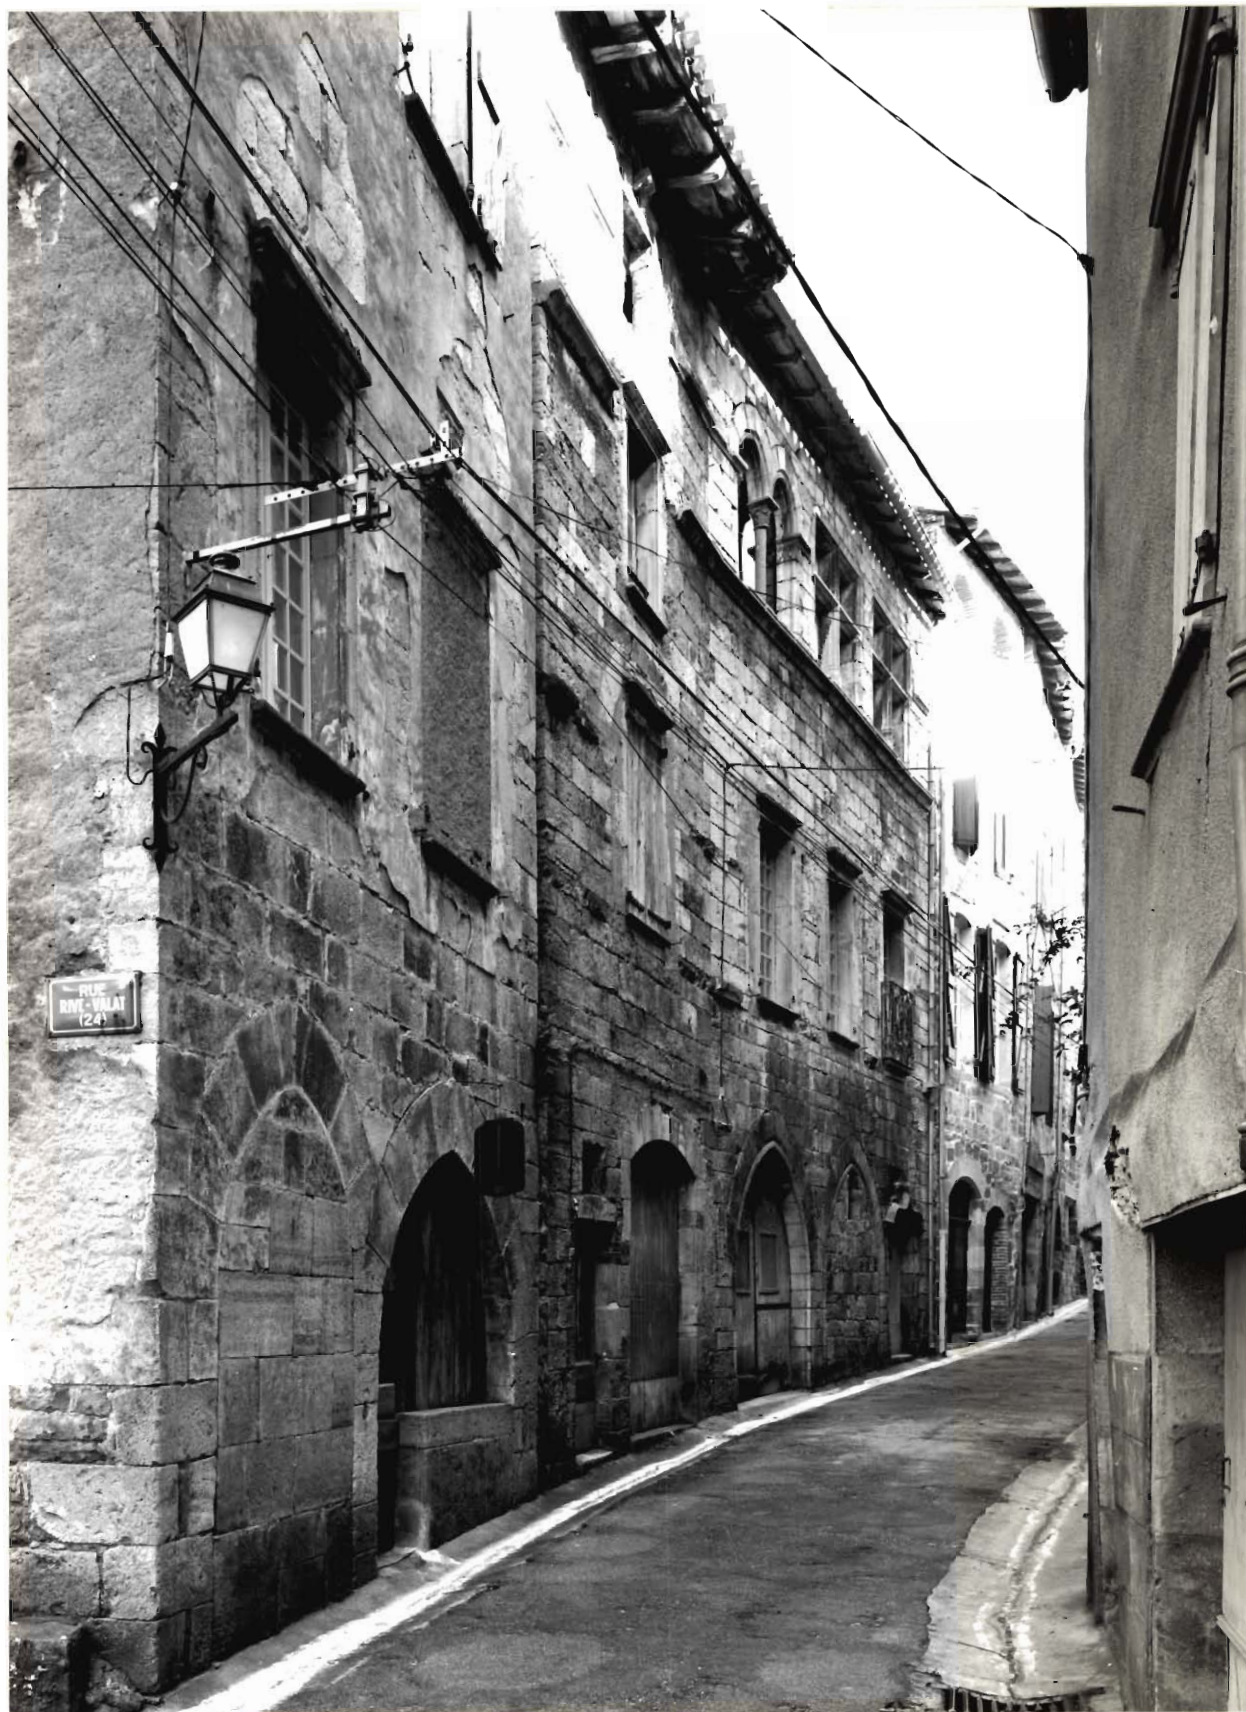
Fig. 1

Elévation Sud (sur rue droite).

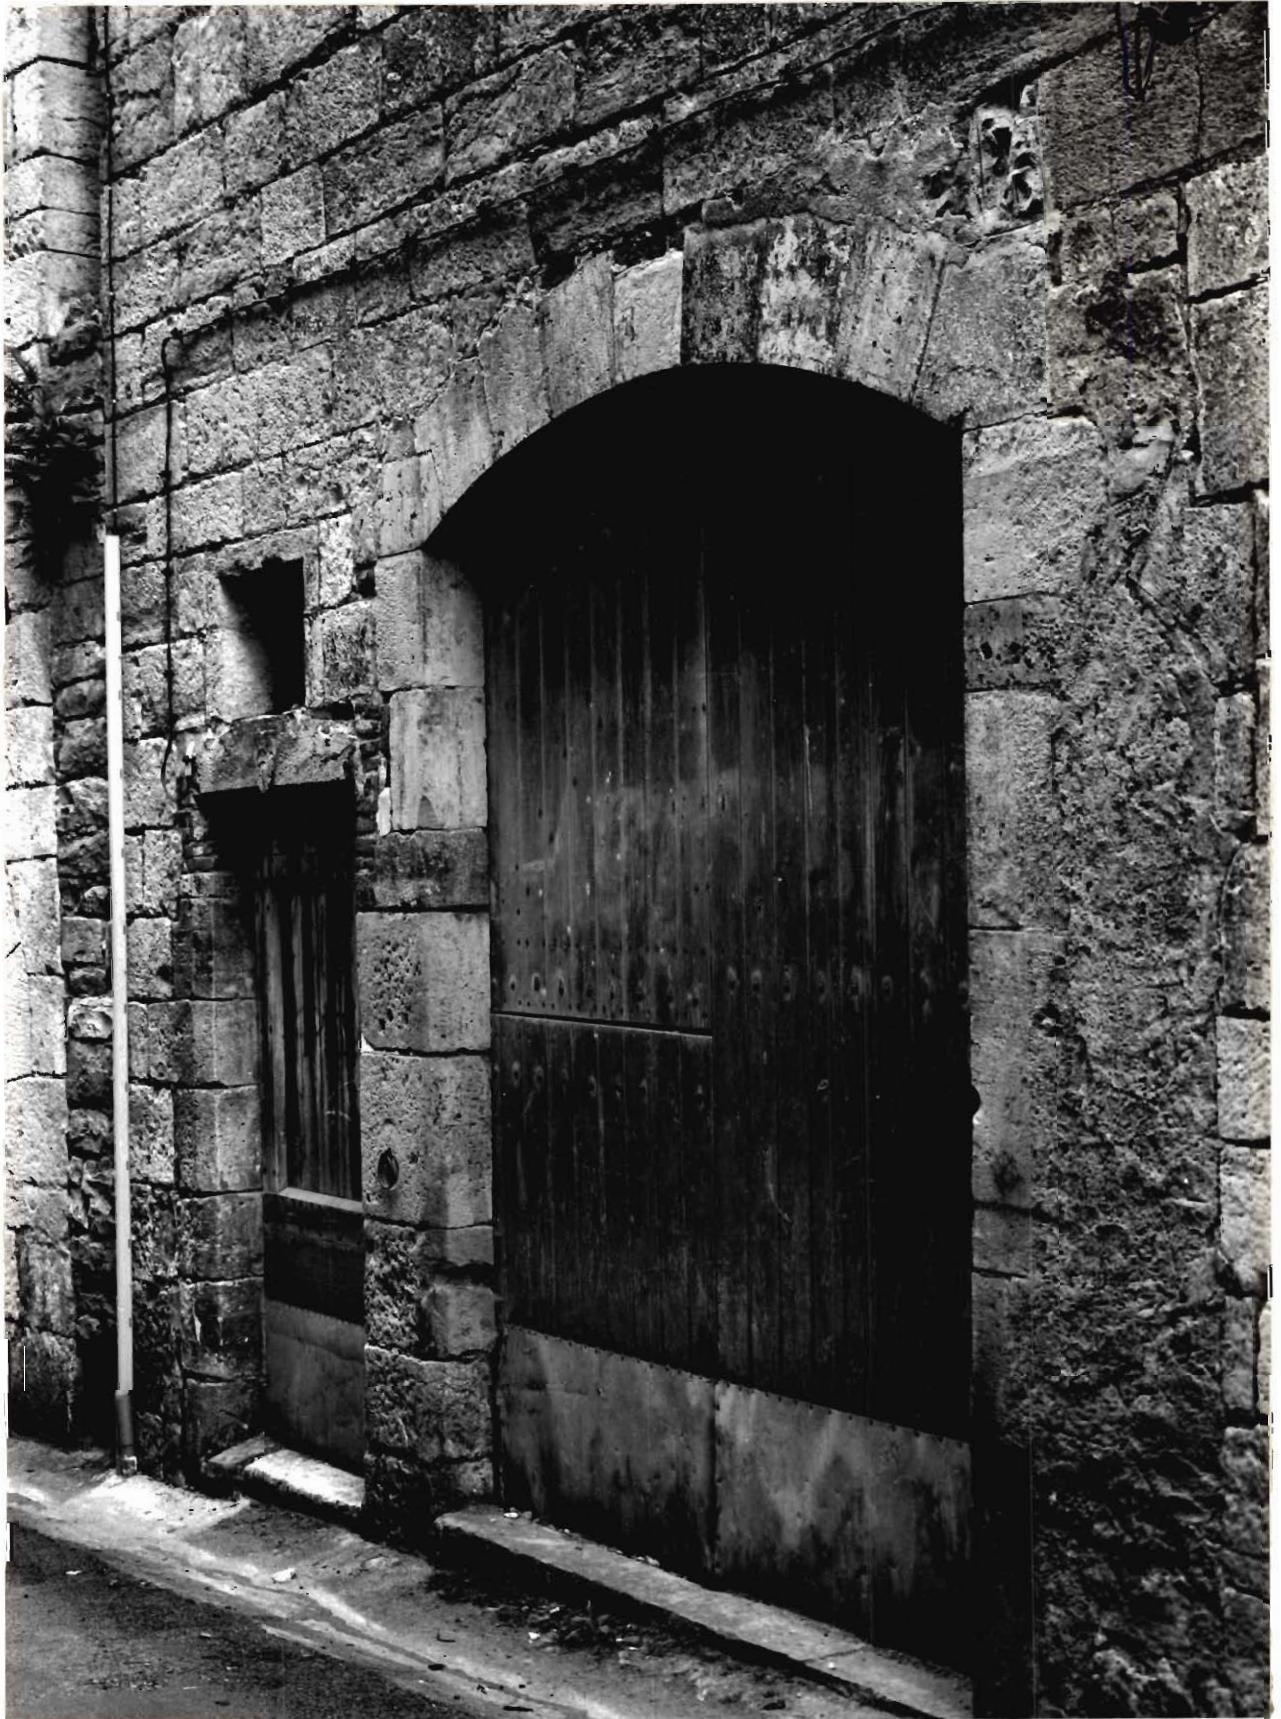
Fig. 2

Elévation sur rue. 1er niveau.

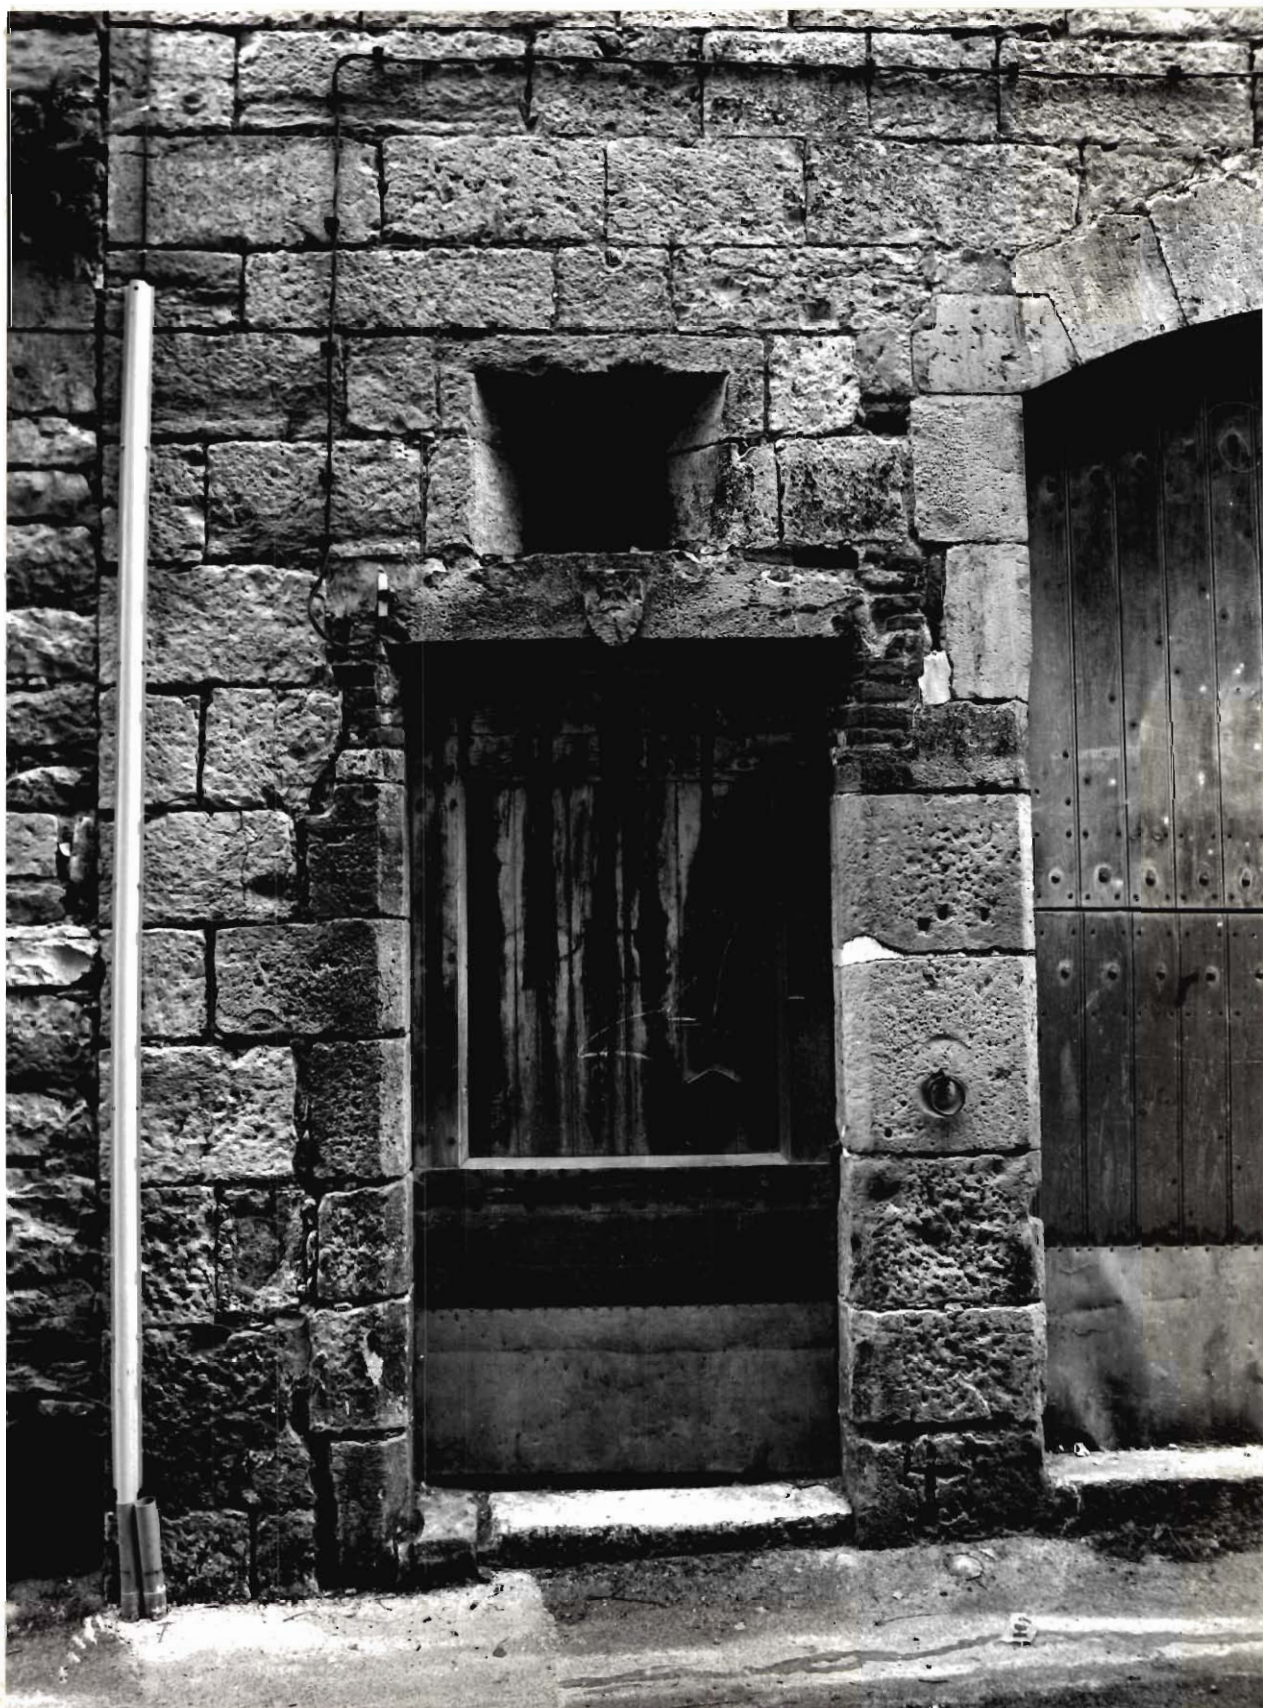
Fig. 3  
Cl. Inventaire Midi-Pyr. 83.82.521.X

Elévation sur rue, 1<sup>er</sup> niveau,  
porte.

Elle a sans doute été largement remaniée au XVIe ou au XVIIe siècle comme en témoigne la forme de la porte avec son écu timbré d'une croix de Malte (amputée d'une branche).

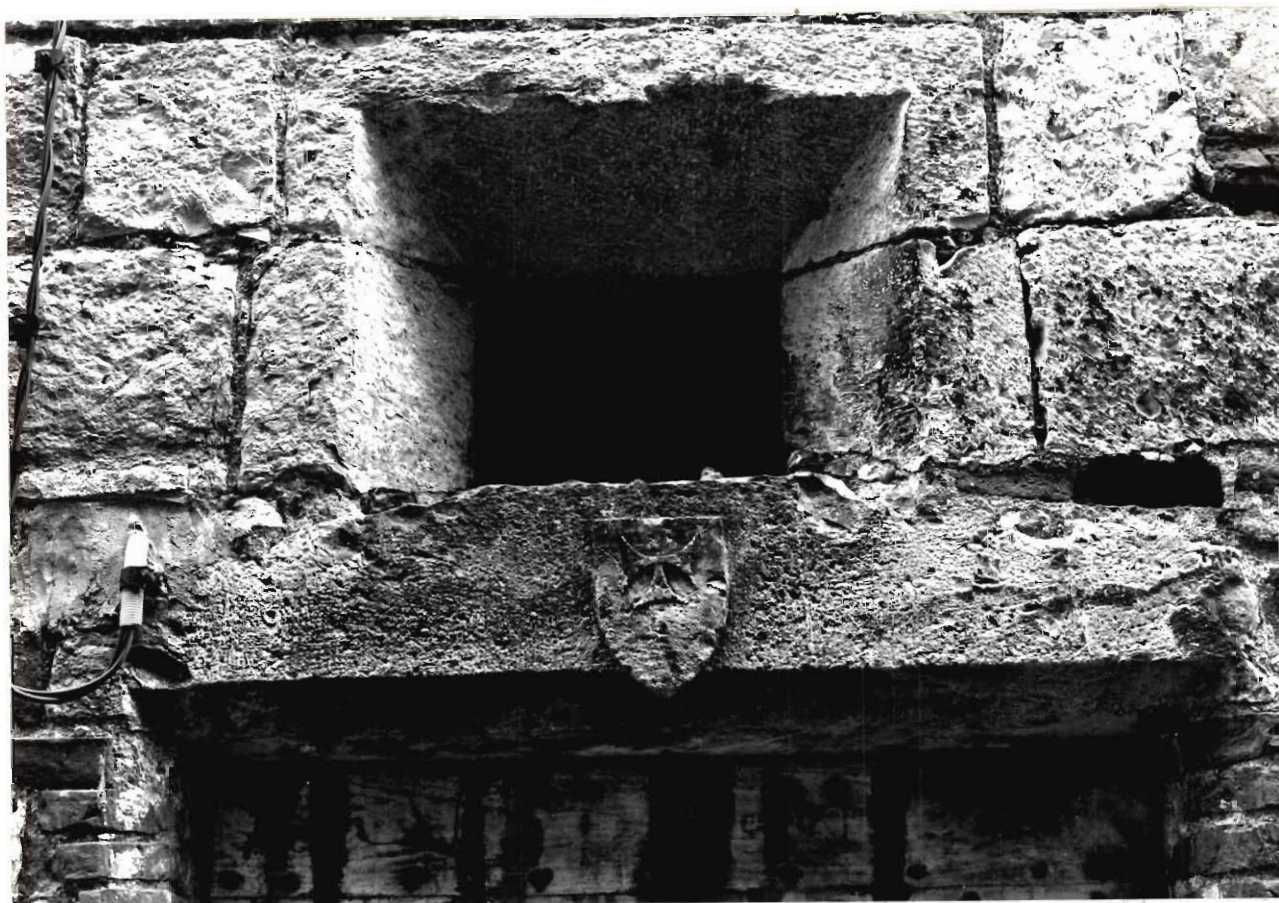
Fig. 4  
Cl. Inventaire Midi-Pyr. 83.82.522.X

Elévation sur rue, 1<sup>er</sup> niveau :  
écusson sur linteau de porte.

SUJET : CROIX DE MALTE SCULPTEE SUR BLASON, SUPPORT : LINTEAU DE LA PORTE D'ENTREE

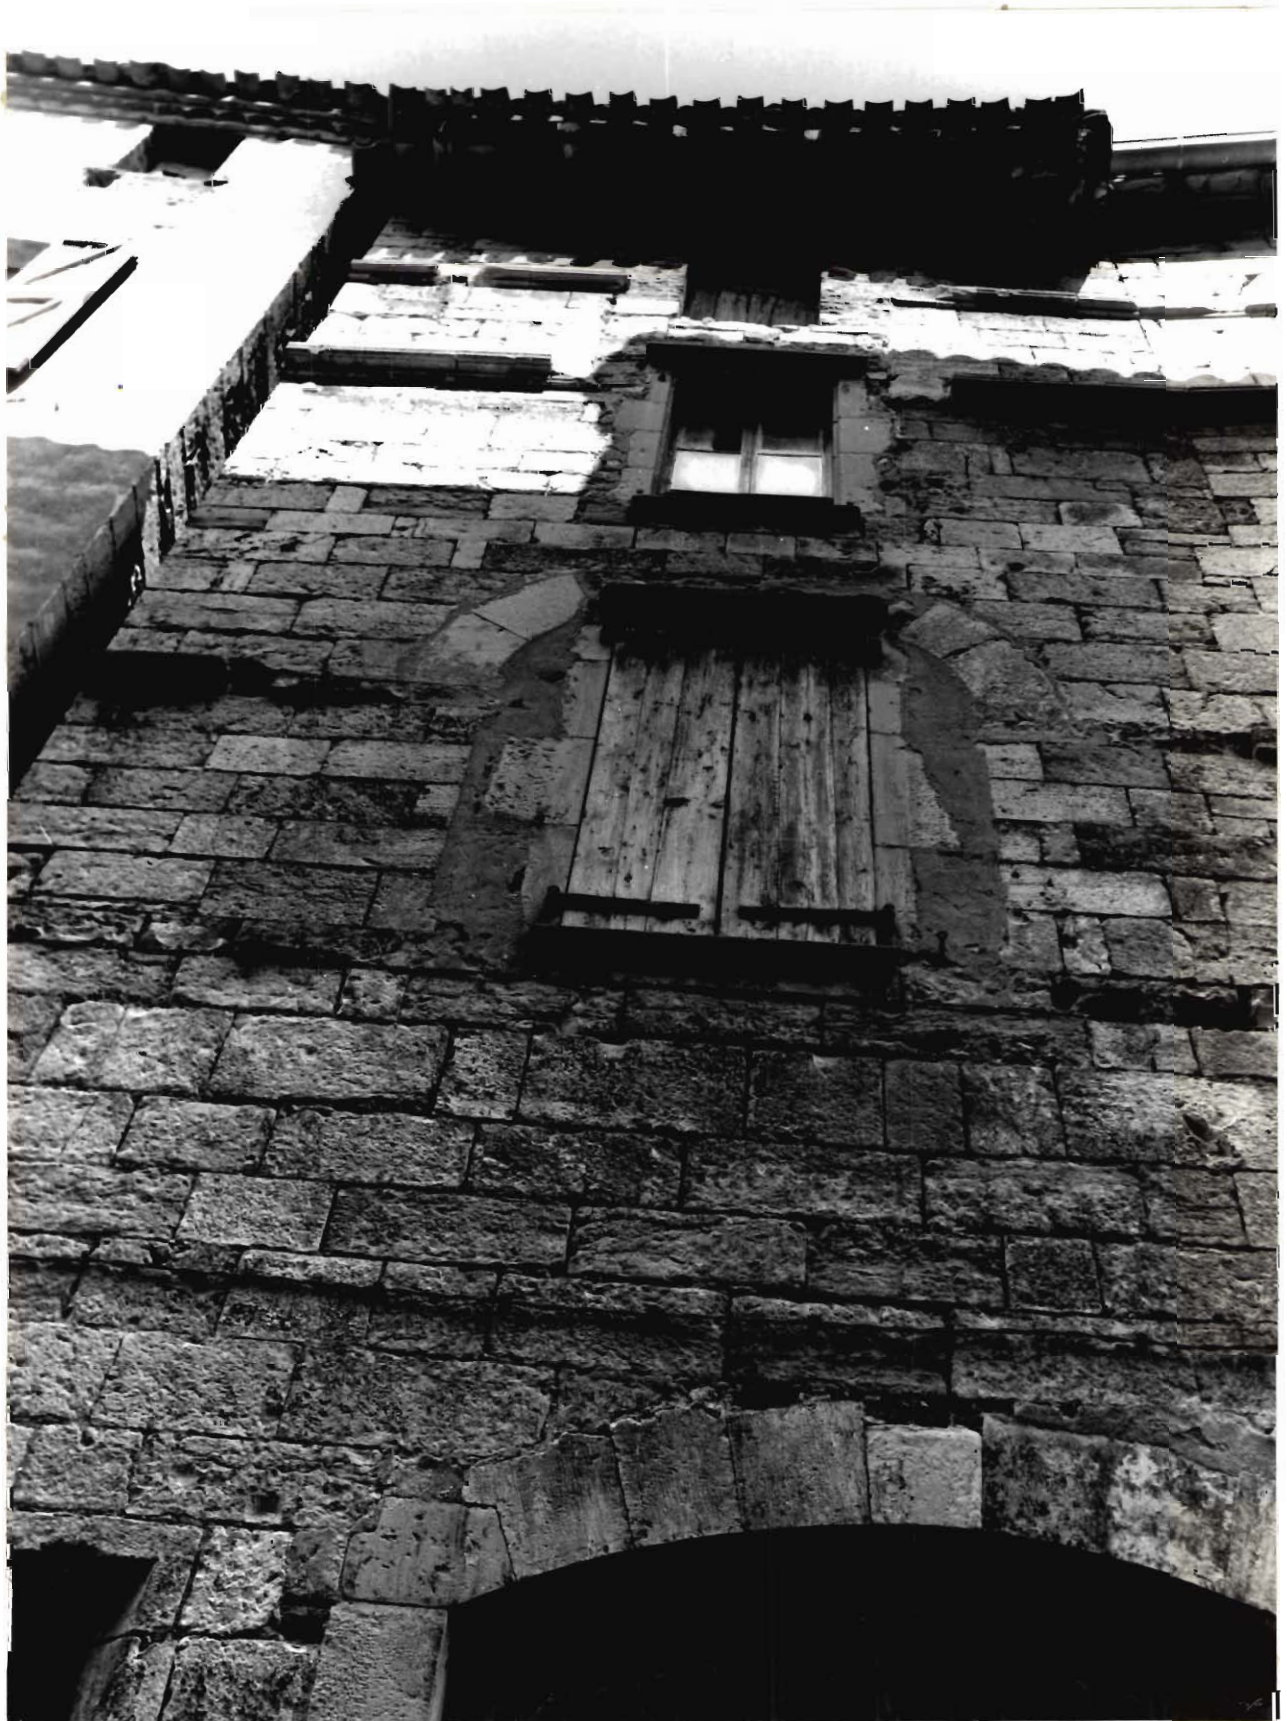
Fig. 5  
Cl. Inventaire Midi-Pyr. 83.82.519.X

Elévation sur rue : ensemble  
des niveaux supérieurs.
