Commune : SAINT ANTONIN NOBLE VAL

Dénomination : **MAISON**

Appellation et titre : DITE MAISON DE L'AVE MARIA

Dossier d' INVENTAIRE FONDAMENTAL établi en 1981, 1989 par LONCAN BERNARD

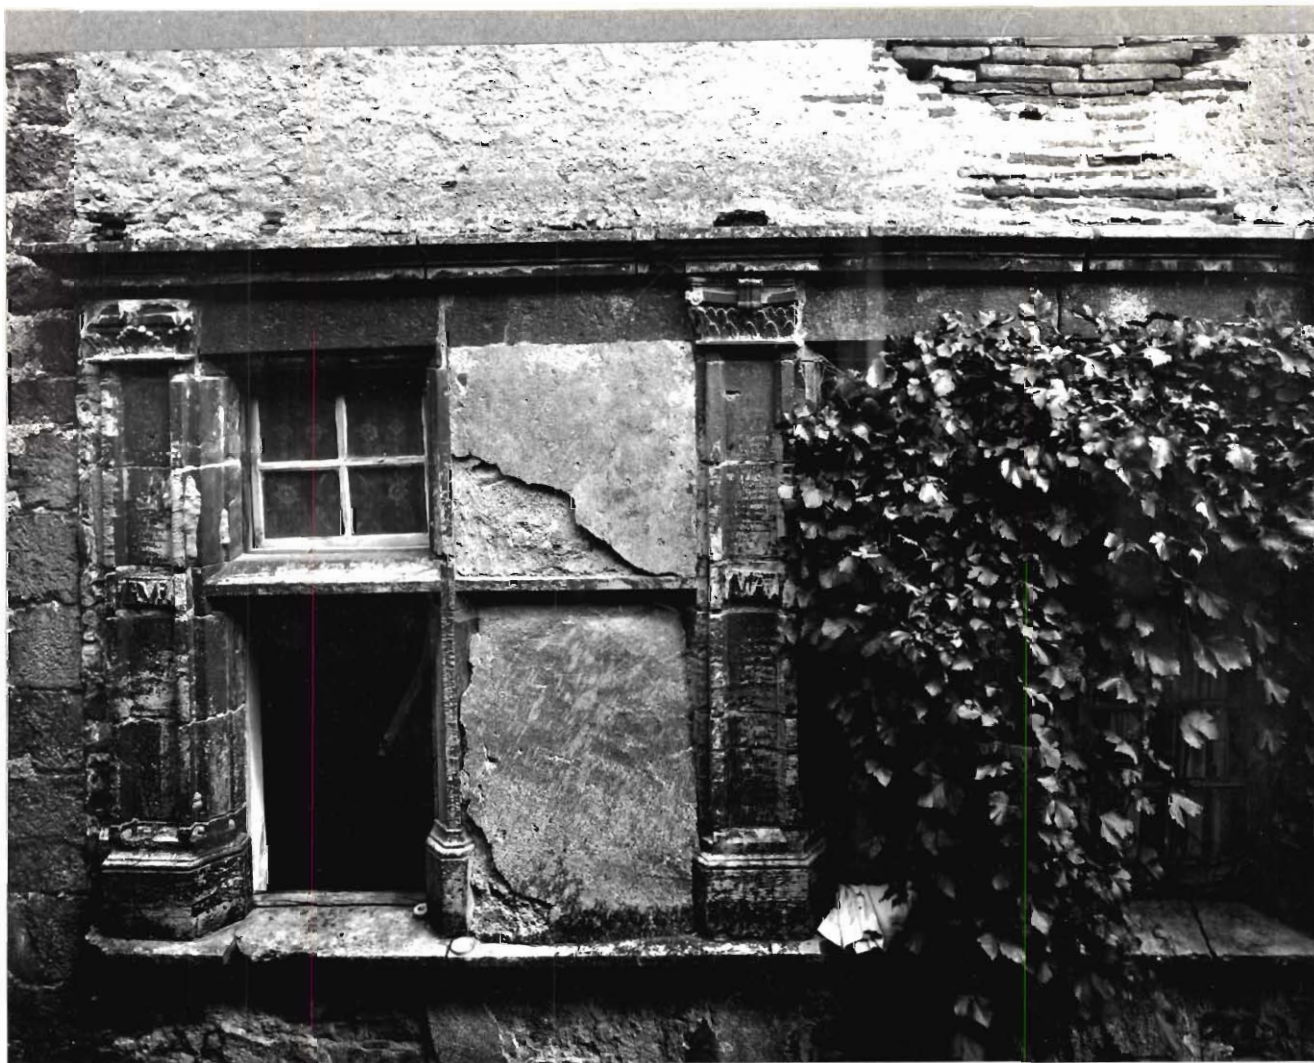
Doc. 1

Repro d'une photographie ancienne  
(vers 1925 ?): 1ère travée gauche des  
croisées jumelées du 2e niveau, façade  
Sud.

/La comparaison de l'état actuel avec la photo ancienne (voir Doc.1) montre que la situation n'a guère évolué depuis 1925/.

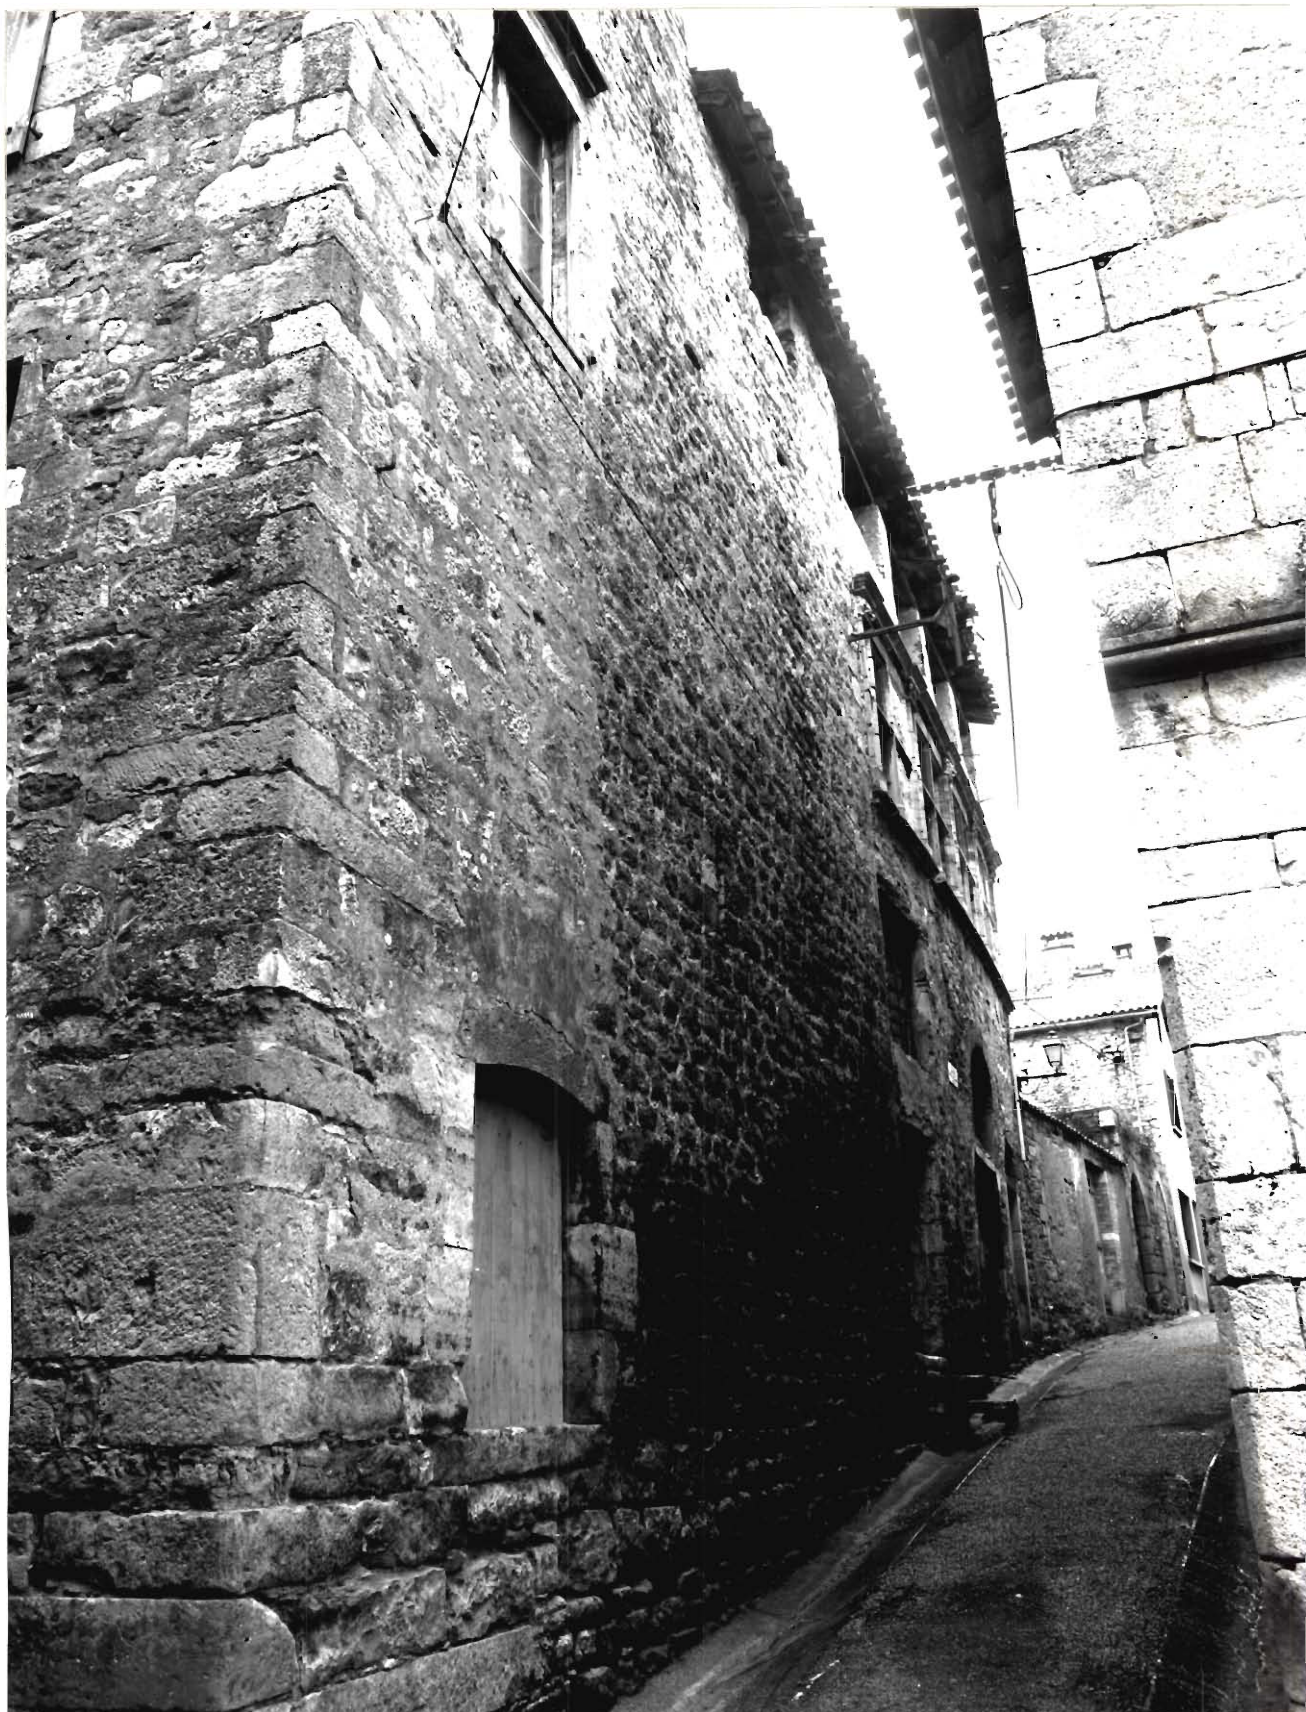
Fig. 1

. Elévation antérieure, au Sud : ensemble depuis la gauche.

Dans la moitié gauche (en A, pl.I), le mur Sud est limité par une ancienne chaîne d'angle en harpe (fig. 2 et 4) /aujourd'hui noyée dans la maçonnerie/. il est construit avec des moellons équarris disposés comme un appareil de revêtement réglé (assises de hauteur variable) /fig. 1 et 2/.

a) partie gauche (voir fig.1 et 2): elle est quasiment aveugle, hormis une travée de fenêtre ouverte à l'extrémité gauche /au 18e et 19e s., où la maçonnerie elle-même, partiellement enduite, semble avoir été reprise. Un jour en archère, éclairant l'actuel entresol, est situé sensiblement au milieu de cette partie.

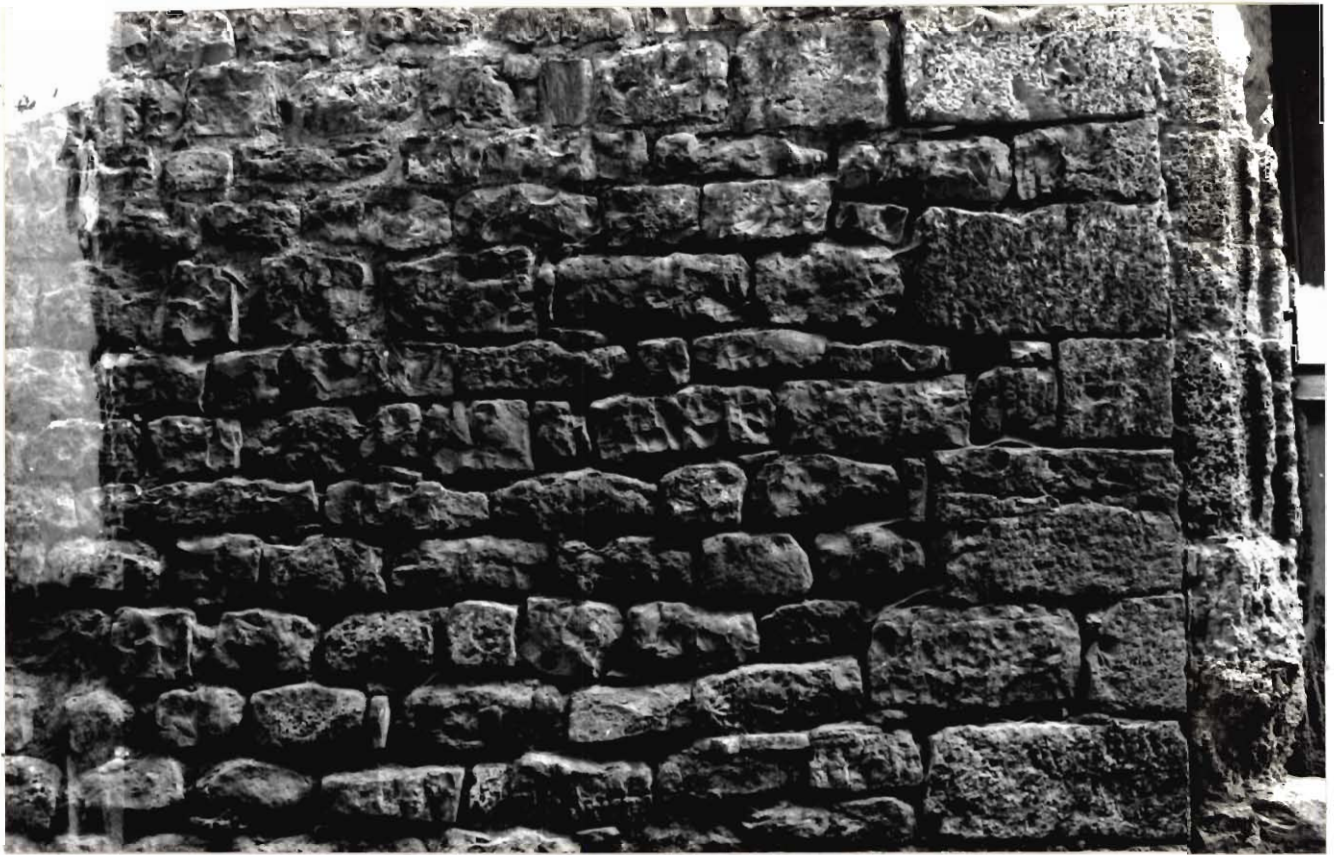
Fig. 2

. Elévation Sud, moitié gauche: détail de  
l'appareil avec l'ancienne chaîne d'angle

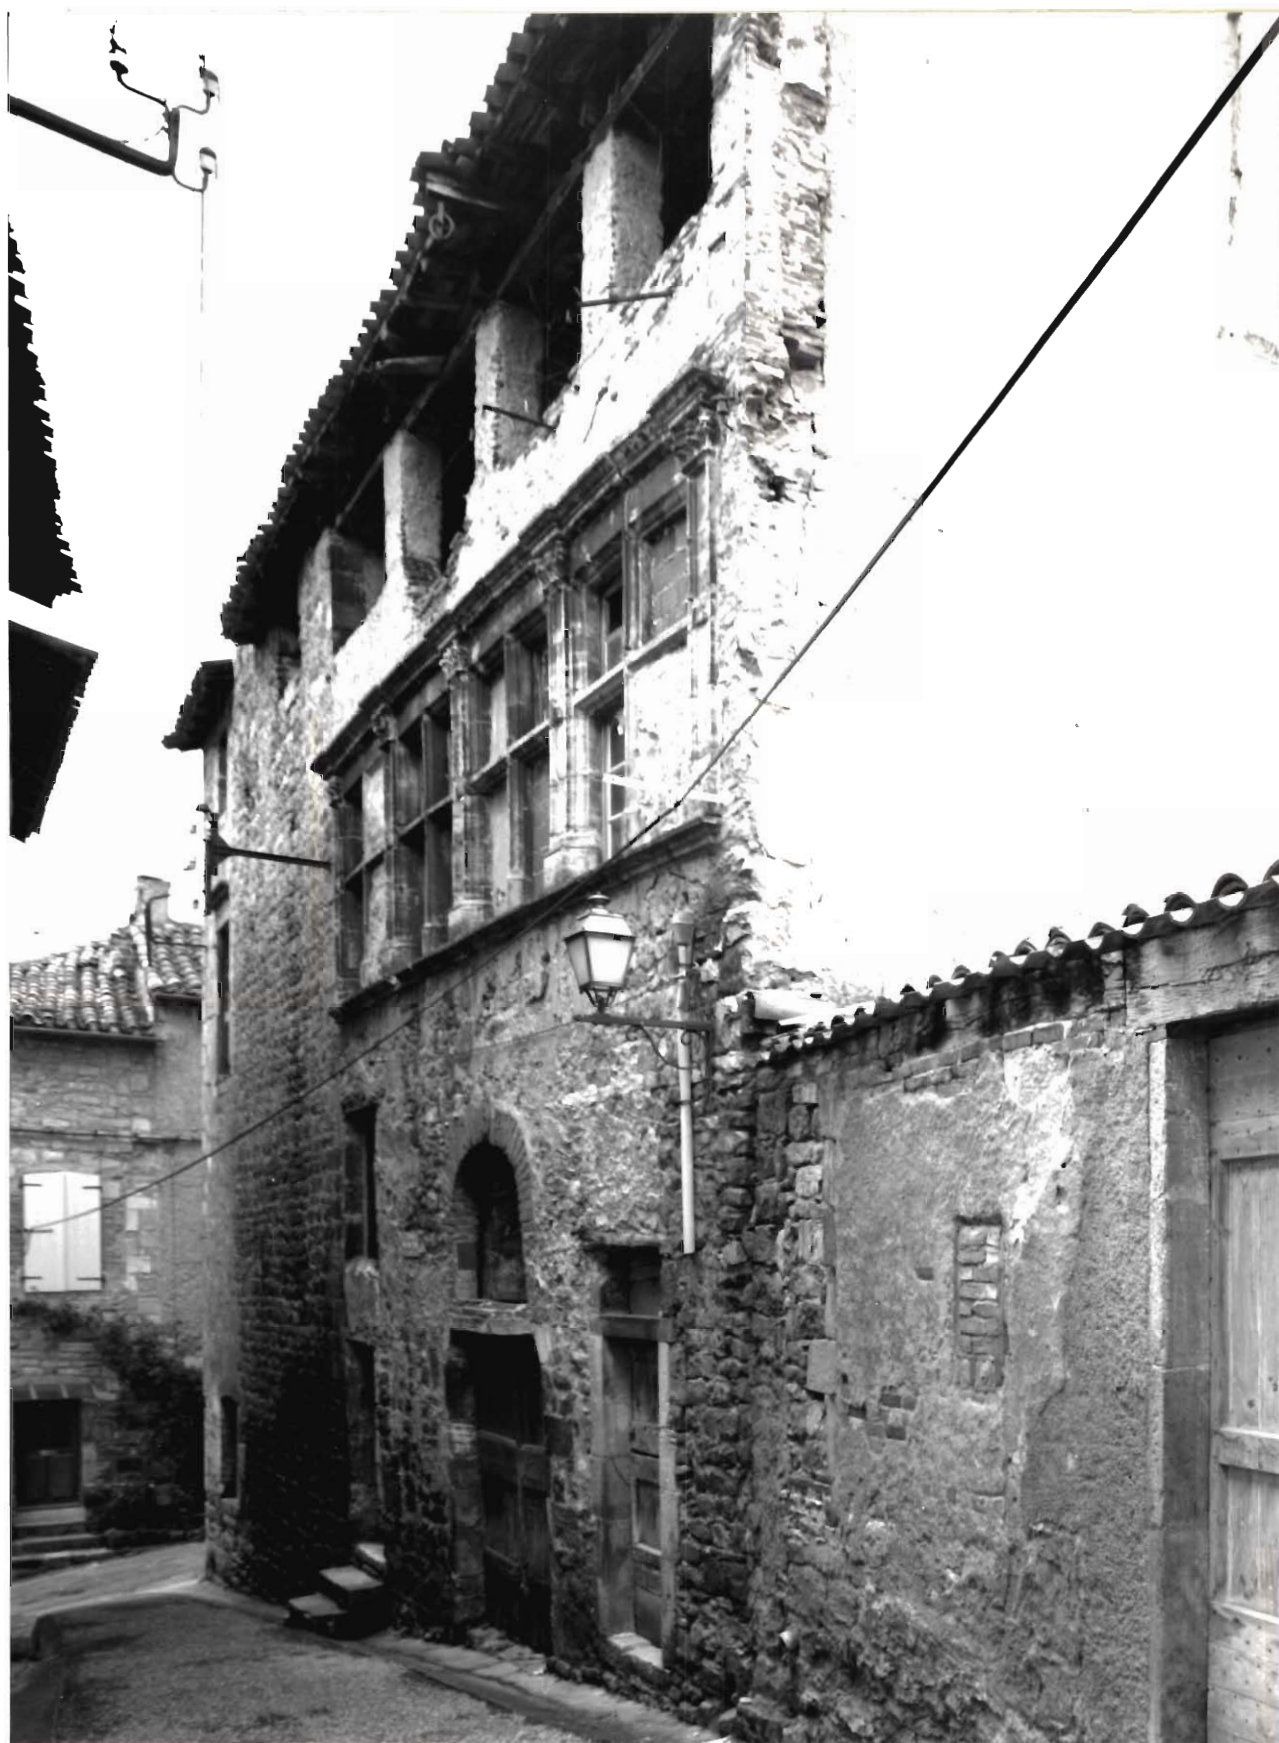
Fig.3

. Elévation antérieure, au Sud : ensemble  
depuis la droite.

Il n'existe par contre aucune chaîne régulière aux 2 extrémités de la maison; sur le mur Sud, la démolition de la maison voisine <sup>à droite</sup> a peut-être détérioré la maçonnerie ? (fig.3). Sur le mur Ouest, il y a continuité de la maçonnerie sur l'actuelle maison voisine <sup>à gauche</sup> (fig.13).

. Au milieu, c'est une ancienne arcade segmentaire, chanfreinée, partiellement amputée de son arc par un linteau en bois surmonté d'une baie en brique (aménagement 19e s. ?) /fig.3.

. A droite, une porte (19e s.) /fig.3.

- 3e niveau (voir fig.3). Elévation latérale, à l'Ouest (voir fig. 13 et 14)

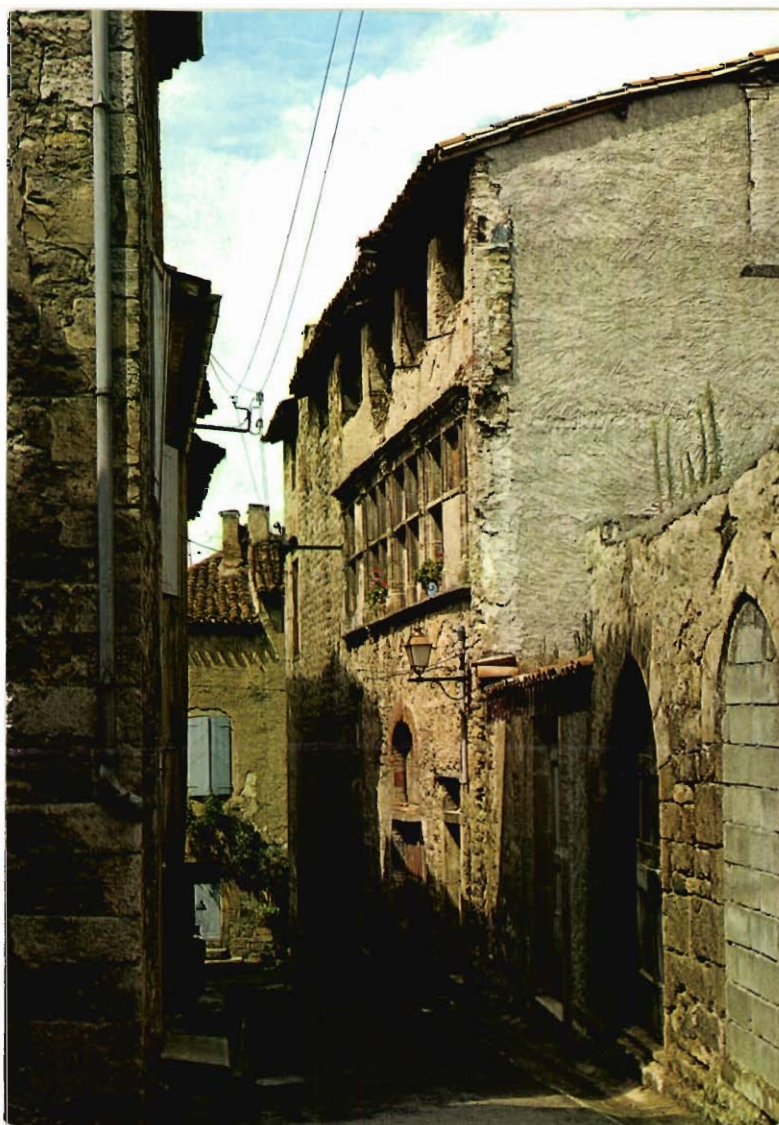
Fig. 3A

. Elévation antérieure, au Sud : ensemble  
depuis la droite.

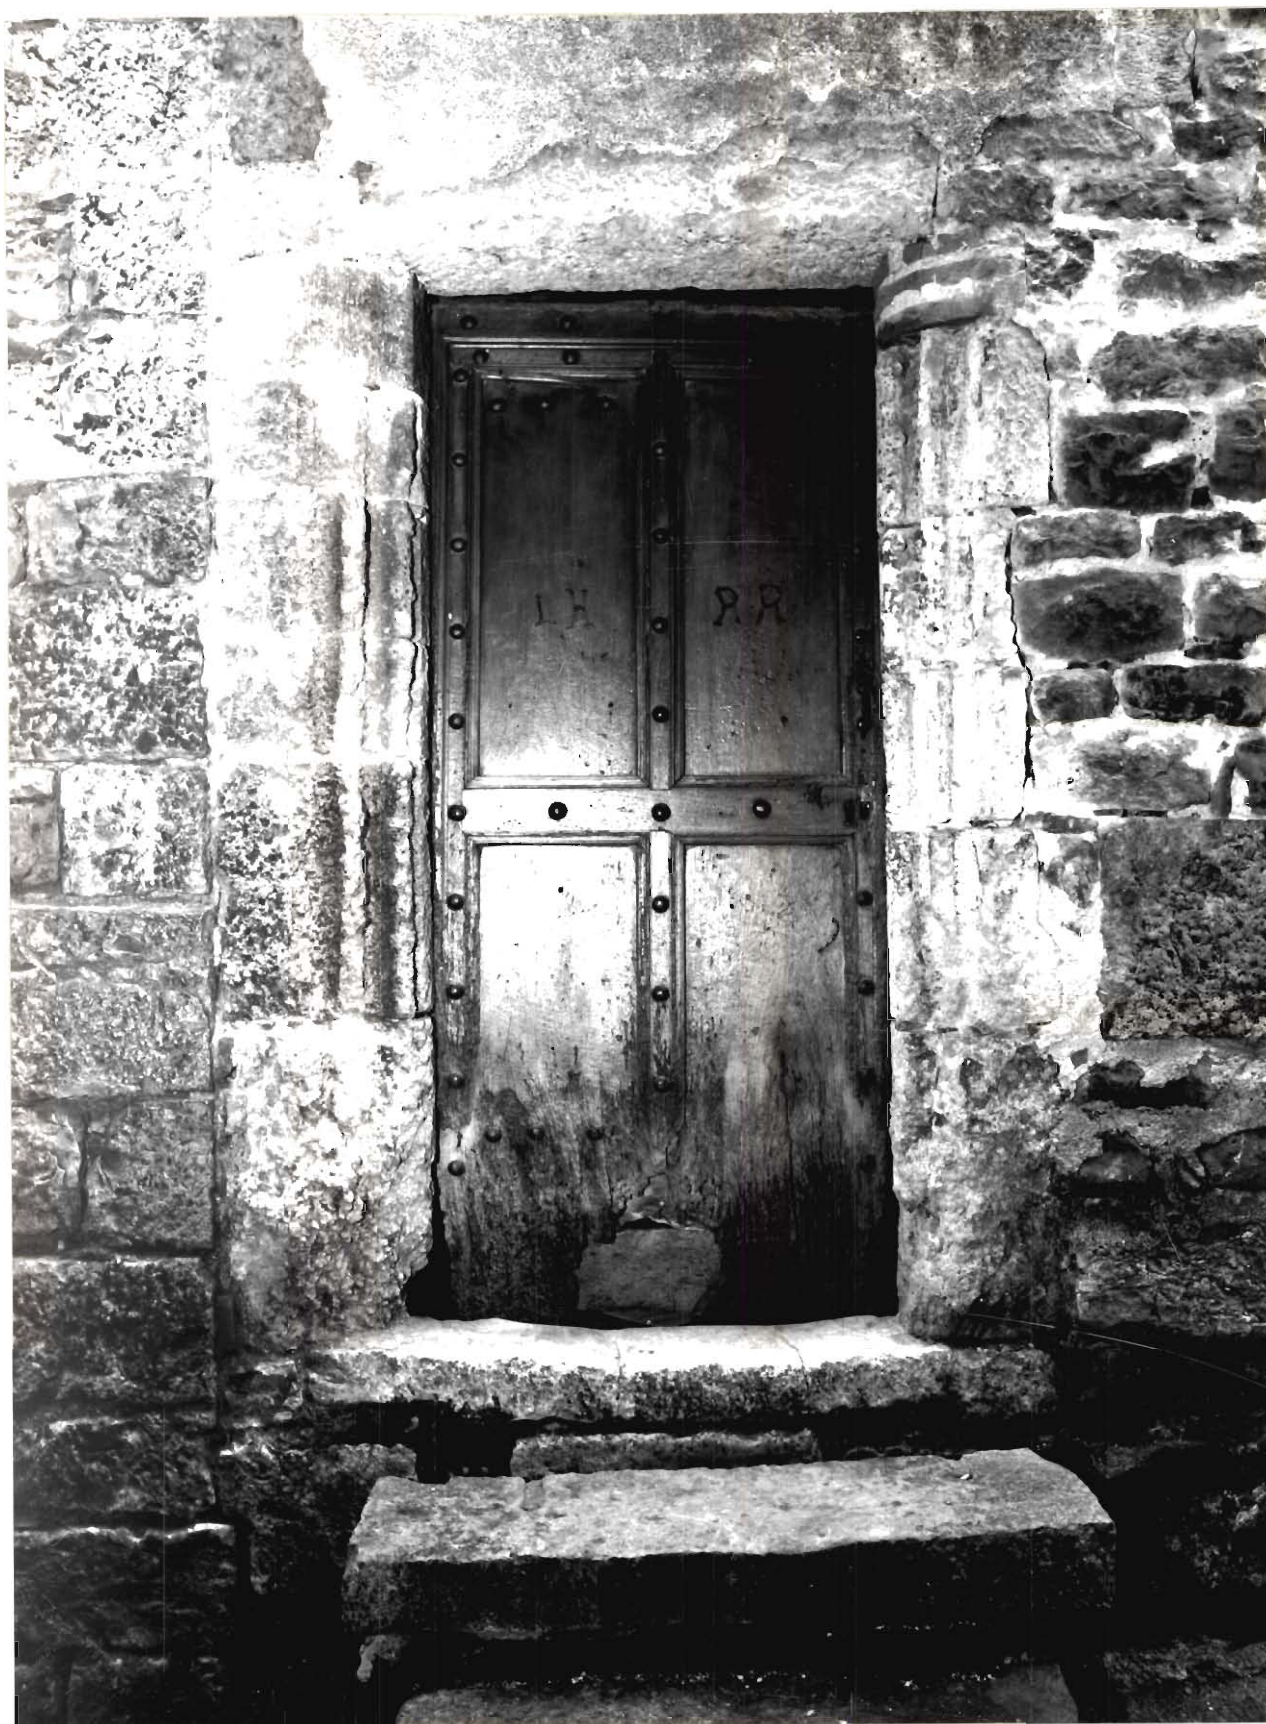
Fig.4A

. Elévation antérieure : porte d'entrée.

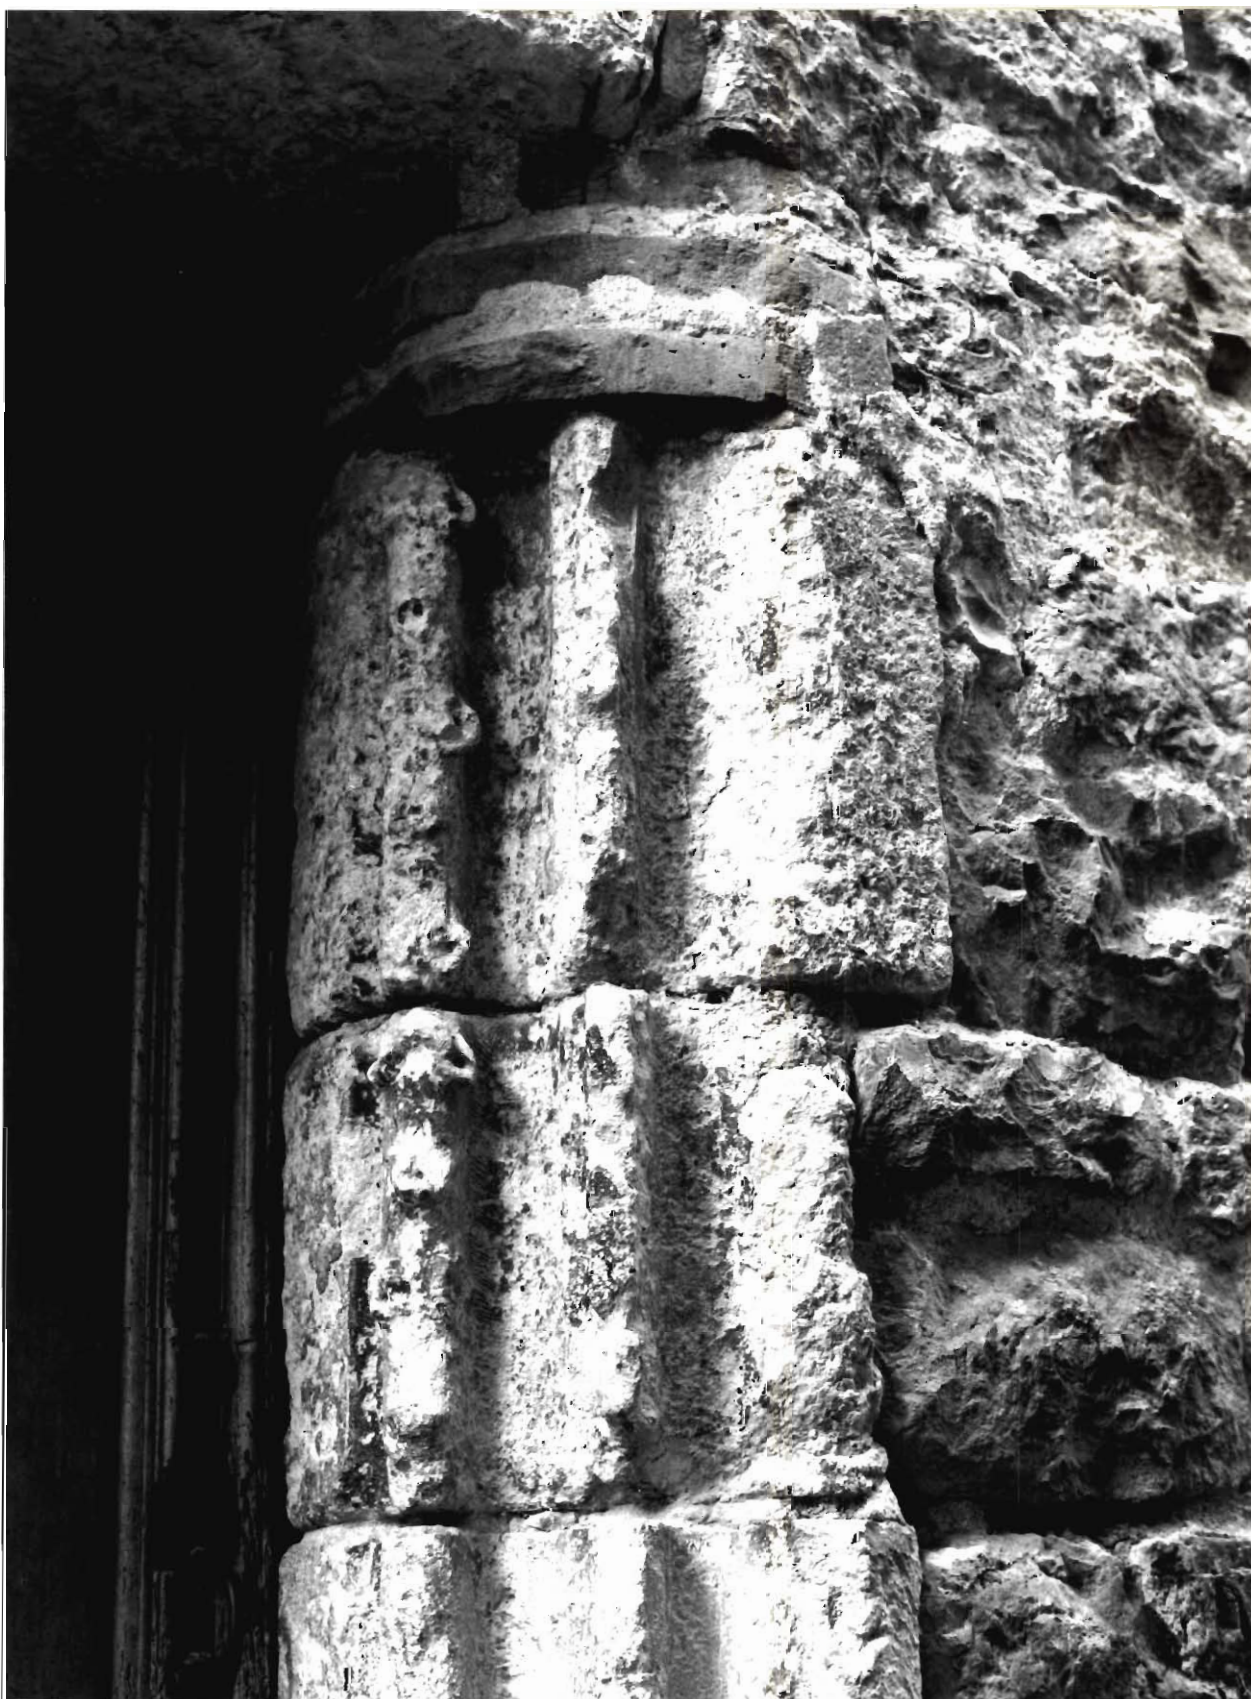
Fig. 5

. Elévation antérieure, porte, détail du  
piédroit droit.

, des autres matériaux. Sa mouluration, très érodée, laisse deviner un ancien décor de tronc écoté (fig.5) /ce matériau et ce décor se retrouvent dans la maison étudiée de la rue de l'église, voir le dossier d'Inventaire. Le linteau actuel ne semble pas d'origine.

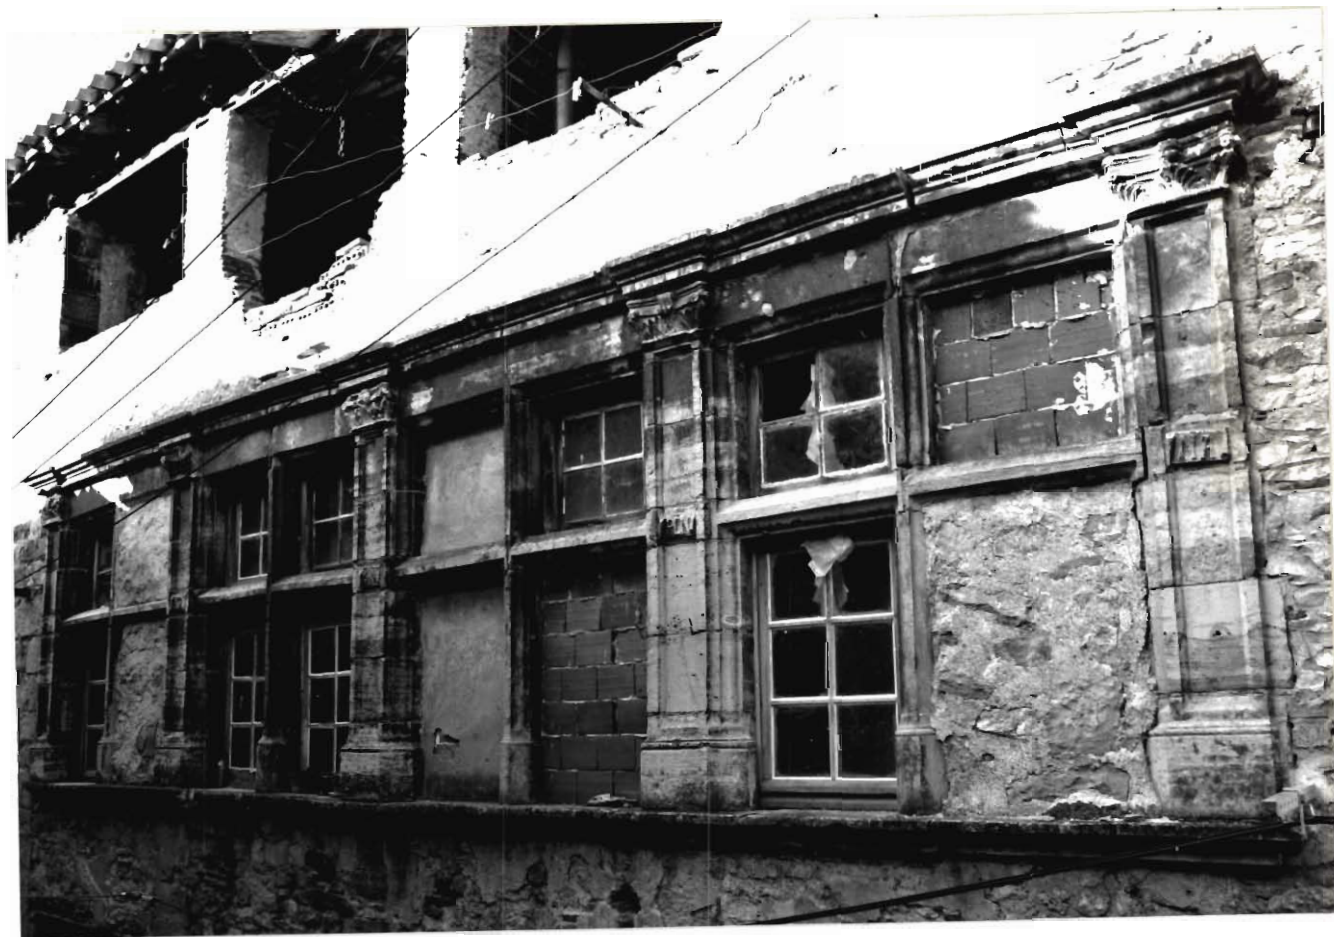
Fig. 6

. Elévation antérieure, 2e niveau, ensemble des croisées jumelées.

Formé par des croisées jumelées (partiellement bouchées), inscrites dans des travées classiques (fig.6 et 7); les chapiteaux corinthiens altérés ont tous une corbeille ornée de feuillages différents (fig. 8 à 10); l'abaque est ornée alternativement d'une tête d'homme (fig.10) ou d'animal (fig.8) et d'une volute (fig.9); chaque pilastre avec table rentrante est ornée au droit des croisillons d'un petit cartouche portant l'inscription suivante (fig.11 et 12):

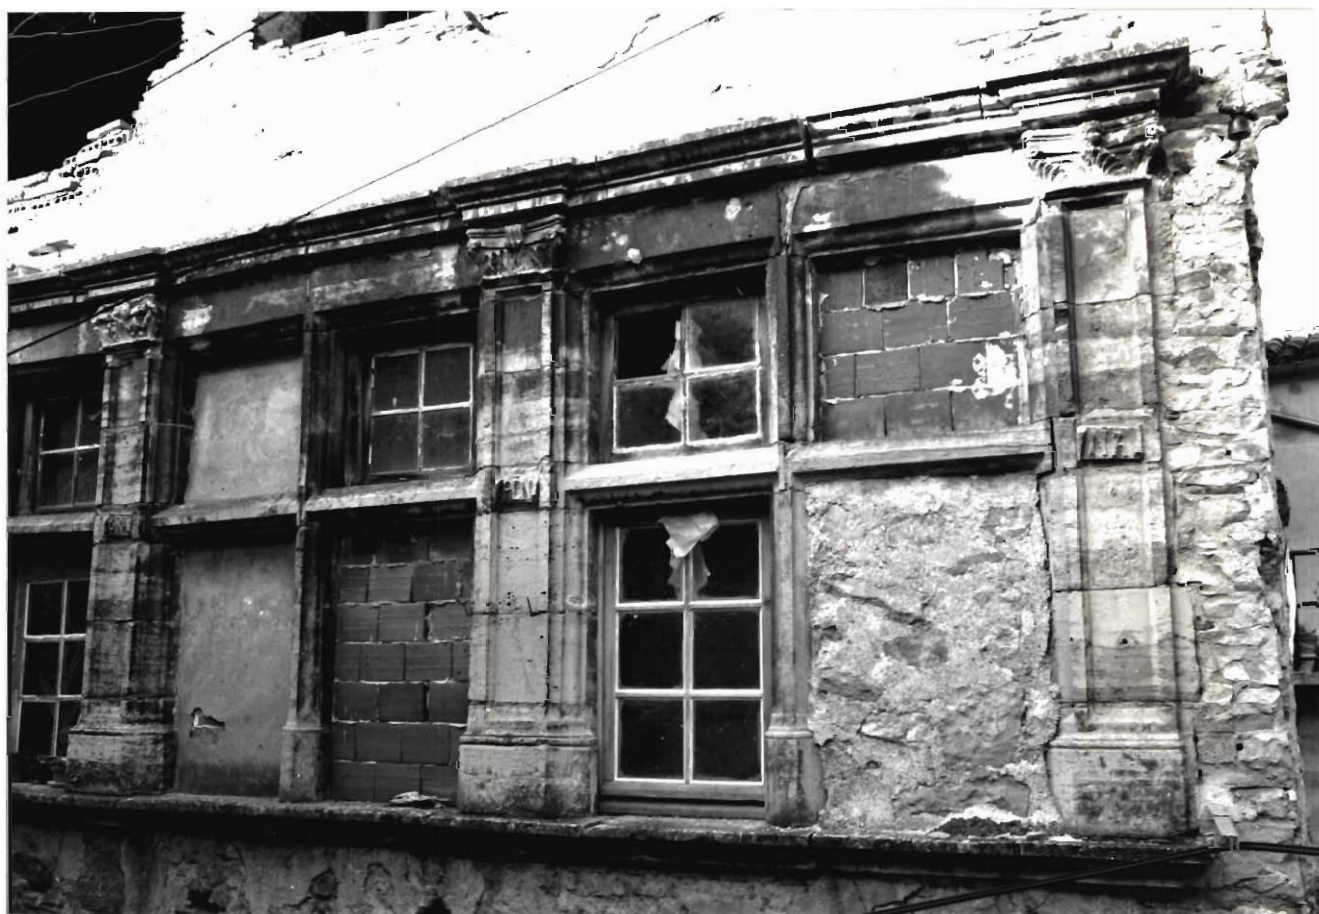
Fig. 7

. Elévation antérieure, 2<sup>e</sup> niveau,  
croisées jumelées, détail des 3<sup>e</sup> et 4<sup>e</sup>  
travées.

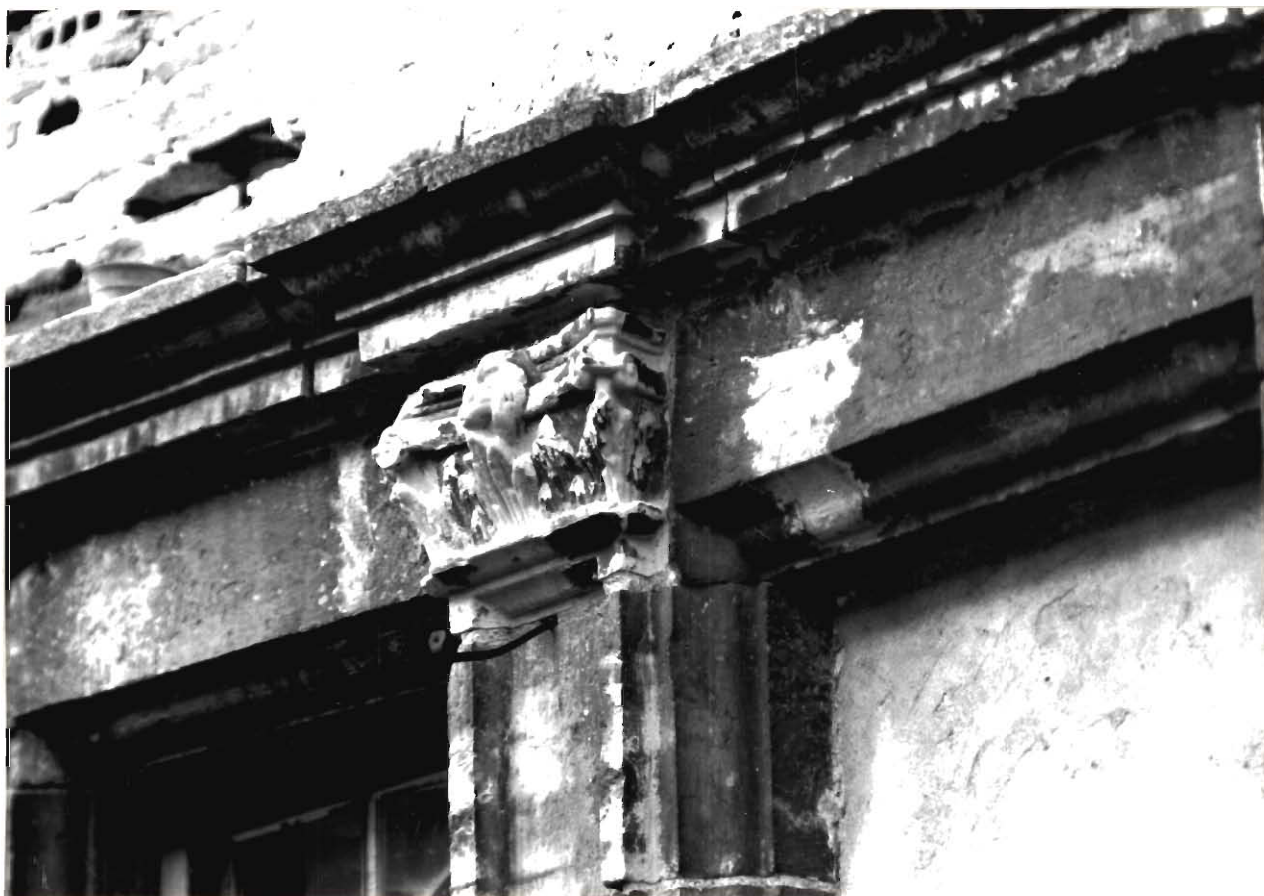
Fig. 8

. Elévation antérieure, 2e niveau, croisées jumelées, chapiteau du 3e pilastre (depuis la gauche).

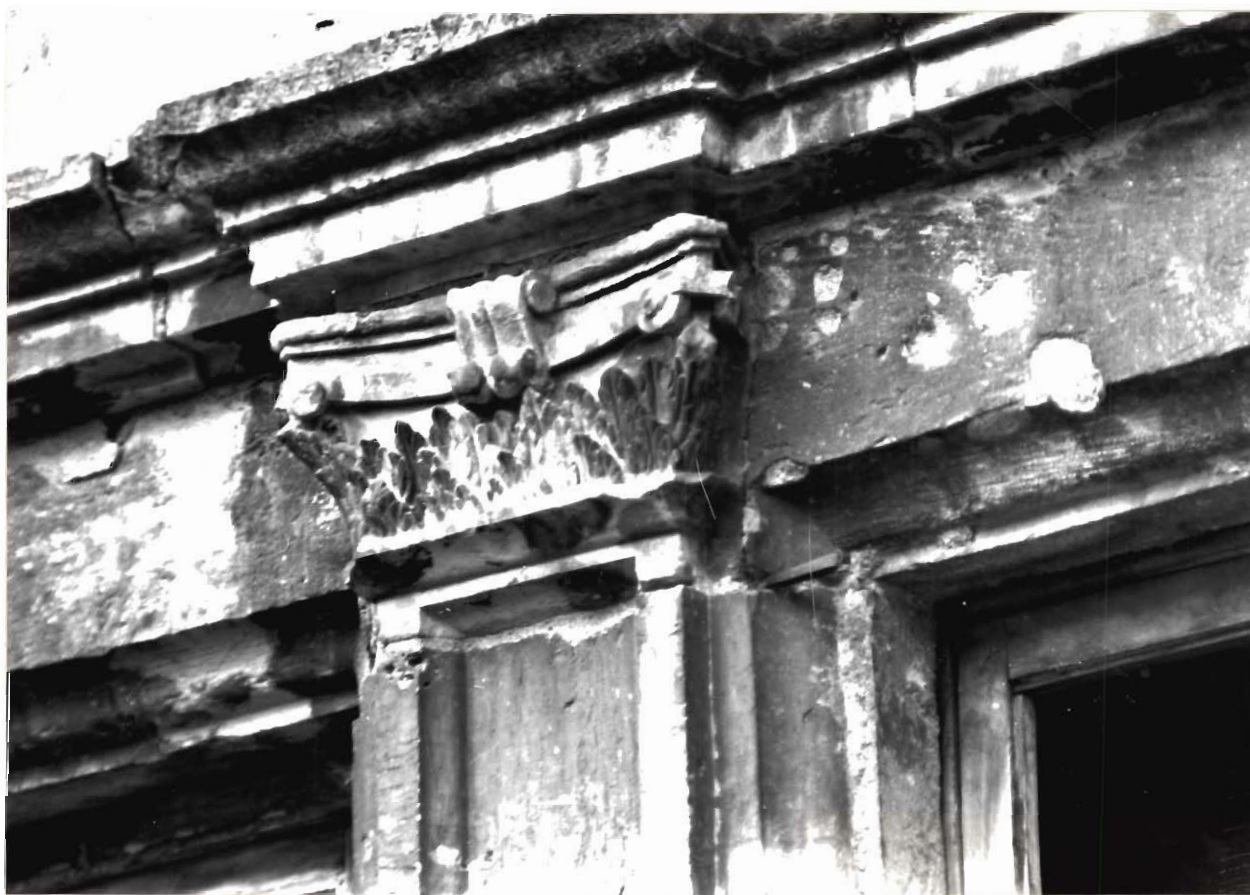
Fig. 9

. Elévation antérieure, 2e niveau,  
croisées jumelées, chapiteau du 4e  
pilastre (depuis la gauche).

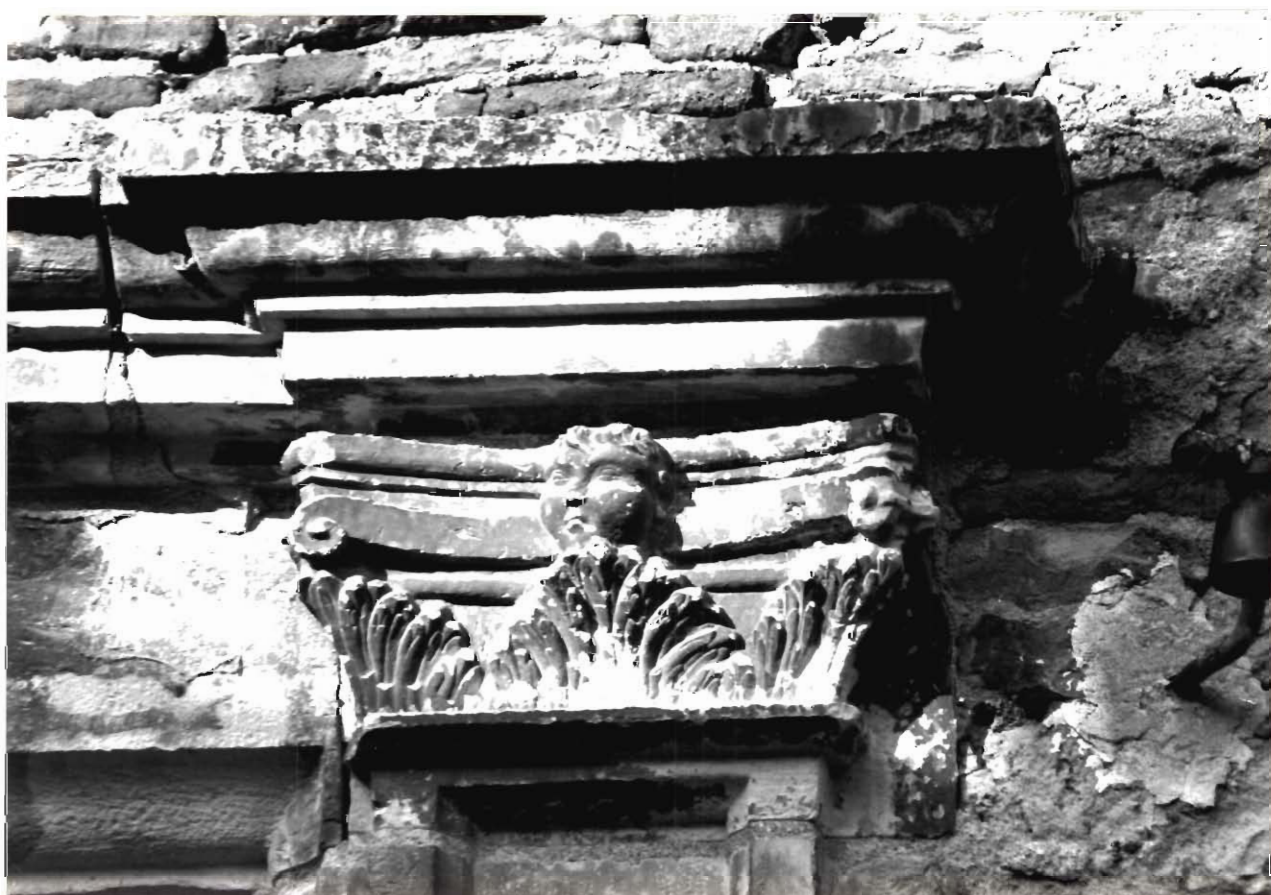
Fig. 10

. Elévation antérieure, 2e niveau,  
croisées jumelées, chapiteau du 5e  
pilastre (depuis la gauche).

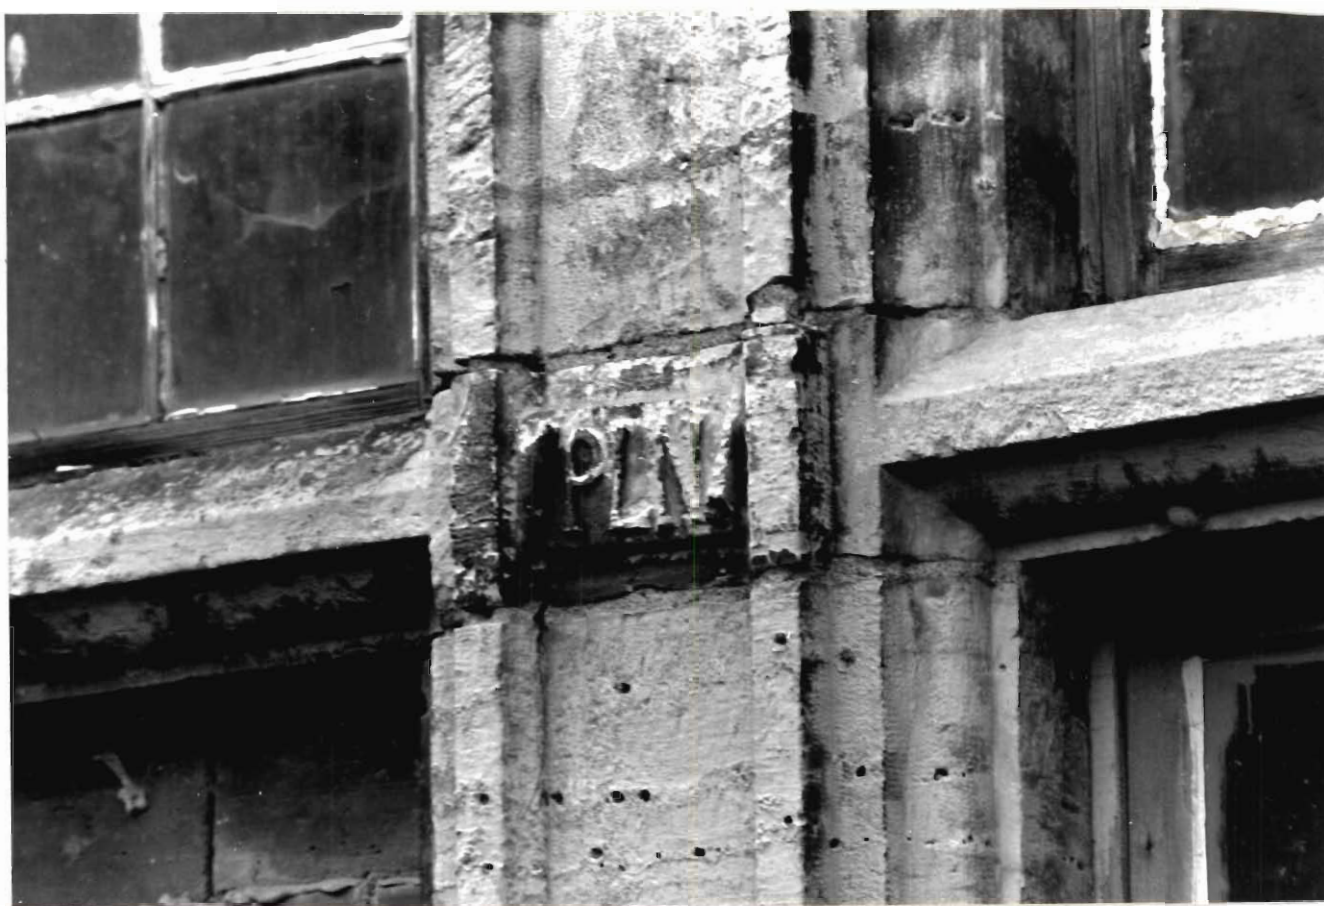
Fig. 11

. Elévation antérieure, 2e niveau,  
croisées jumelées, inscription sur le  
4e pilastre (depuis la gauche).

AVE/ MAR/ GRA/ PLN/ NA/

/C'est cette inscription qui a évidemment donné l'appellation traditionnelle d'AVE MARIA à cette maison/.

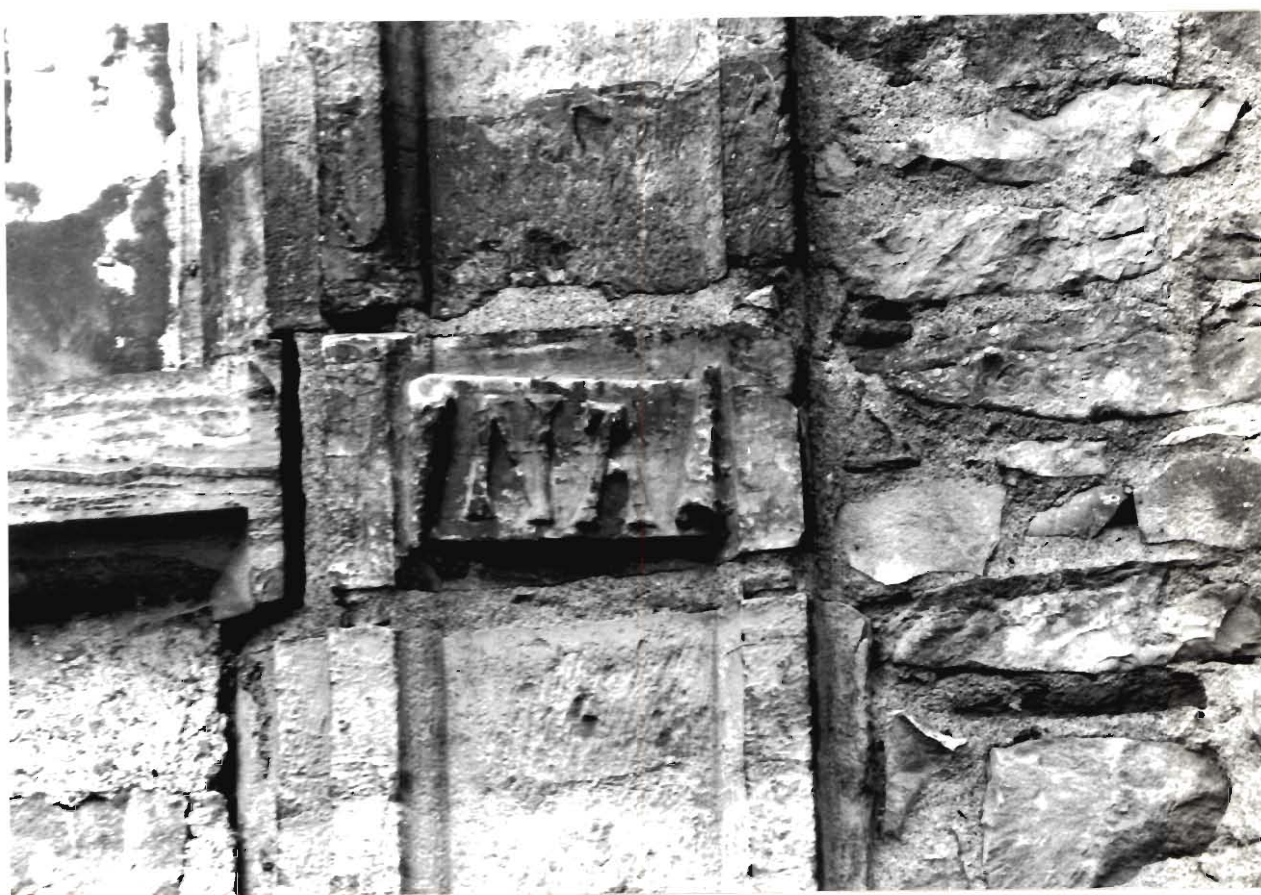
Fig.12

. Elévation antérieure, 2e niveau  
croisées jumelées, inscription sur  
le 5e pilastre (depuis la gauche).
