Commune : SAINT ANTONIN NOBLE VAL

Dénomination : **MAISON**

Appellation et titre : DITE MAISON DE L'AVE MARIA

Dossier d' INVENTAIRE FONDAMENTAL établi en 1981, 1989 par LONCAN BERNARD

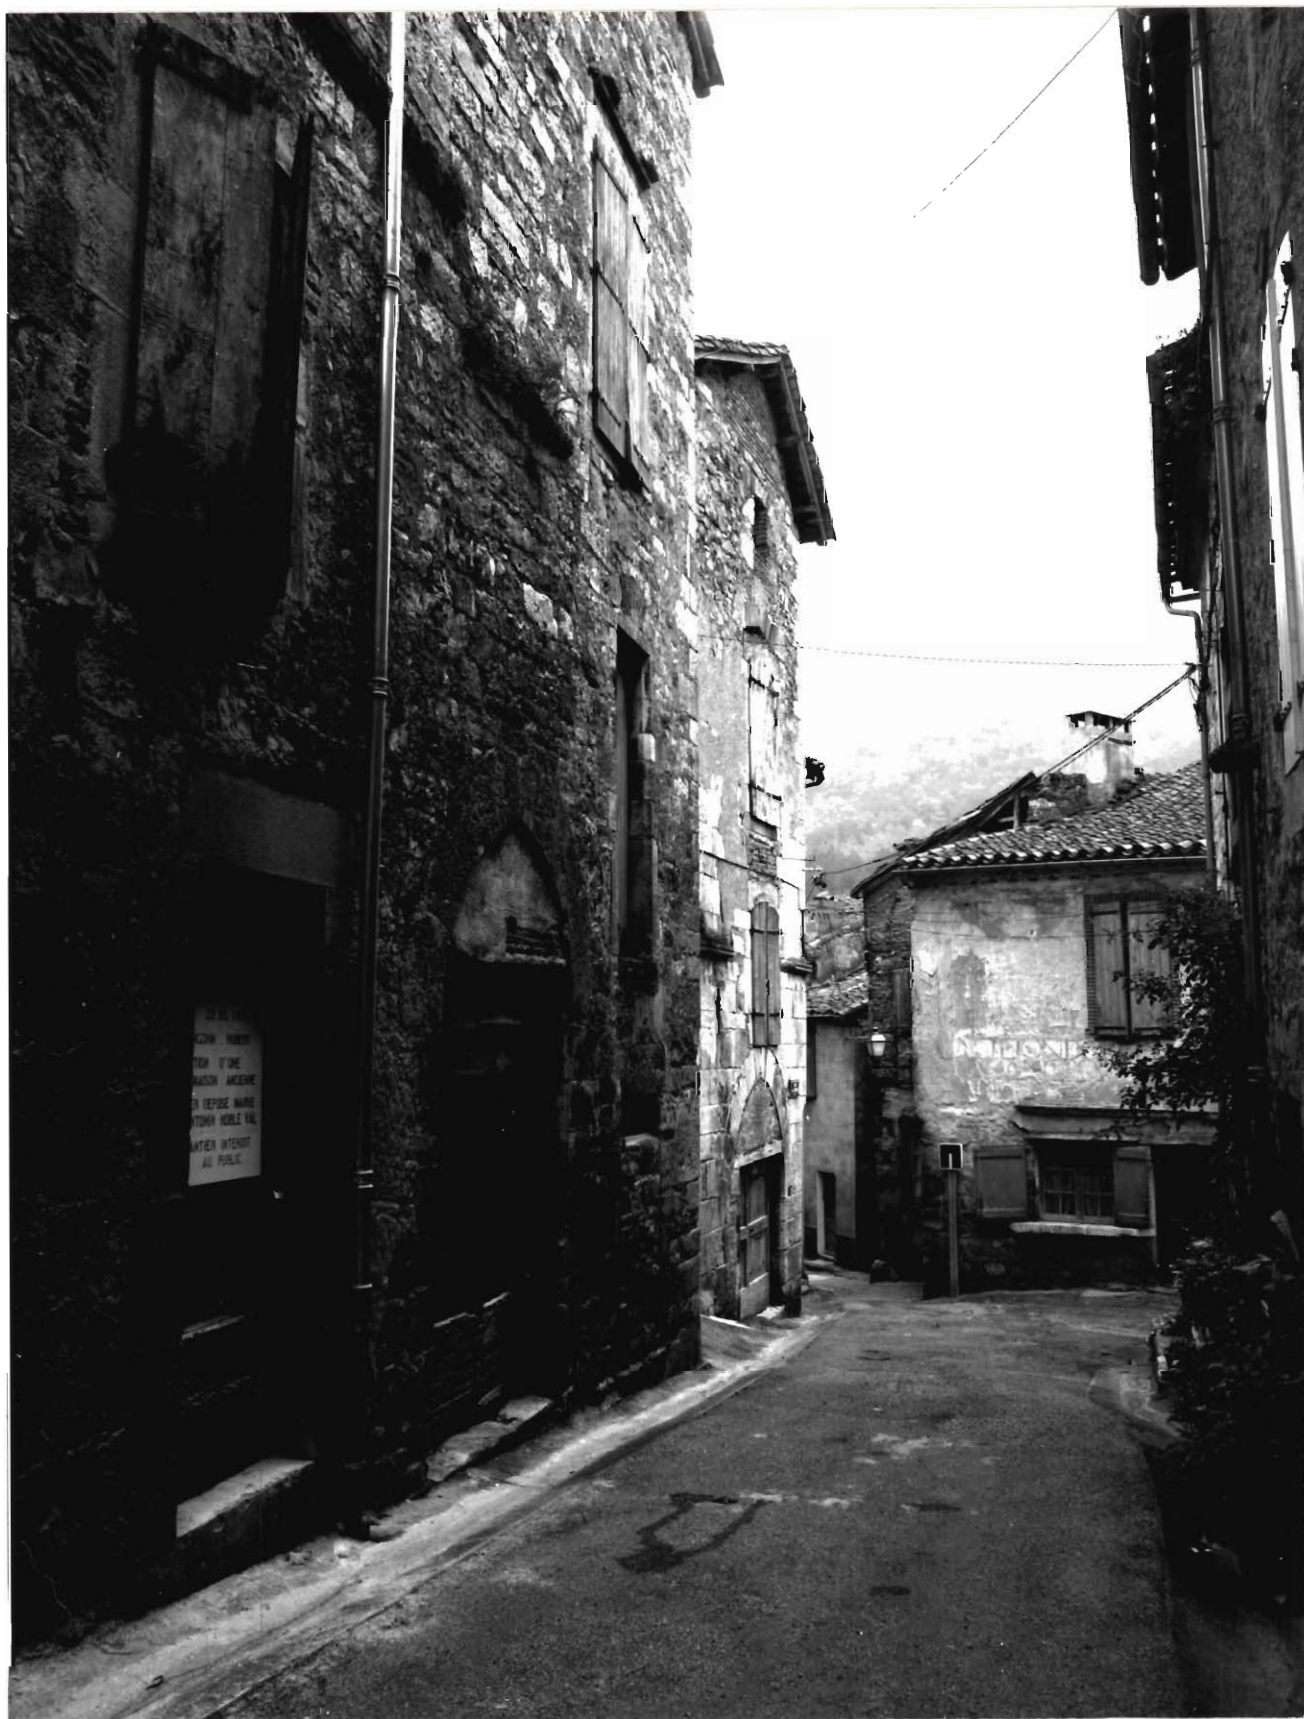
Fig. 13

. Elévation latérale (Ouest).

Il n'existe par contre aucune chaîne régulière aux 2 extrémités de la maison; sur le mur Sud, la démolition de la maison voisine <sup>à droite</sup> a peut-être détérioré la maçonnerie ? (fig.3). Sur le mur Ouest, il y a continuité de la maçonnerie sur l'actuelle maison voisine <sup>à gauche</sup> (fig.13).

Mur à demi-pignon couvert, percé de baies variées et disposées sans ordre; la fermeture partielle de l'arc brisé dans la porte d'entrée est due à l'installation de l'étage en entresol.

La maçonnerie elle-même semble avoir été l'objet de reprises diverses.

A noter, au dessus de la porte, le vestige de 2 cordons moulurés (fig.13);

Le cordon supérieur se prolonge sur le mur de la maison voisine /ces cordons semblent le vestige d'éléments d'anciennes fenêtres complètement disparues et qui accompagnaient l'arcade du rez-de-chaussée/.

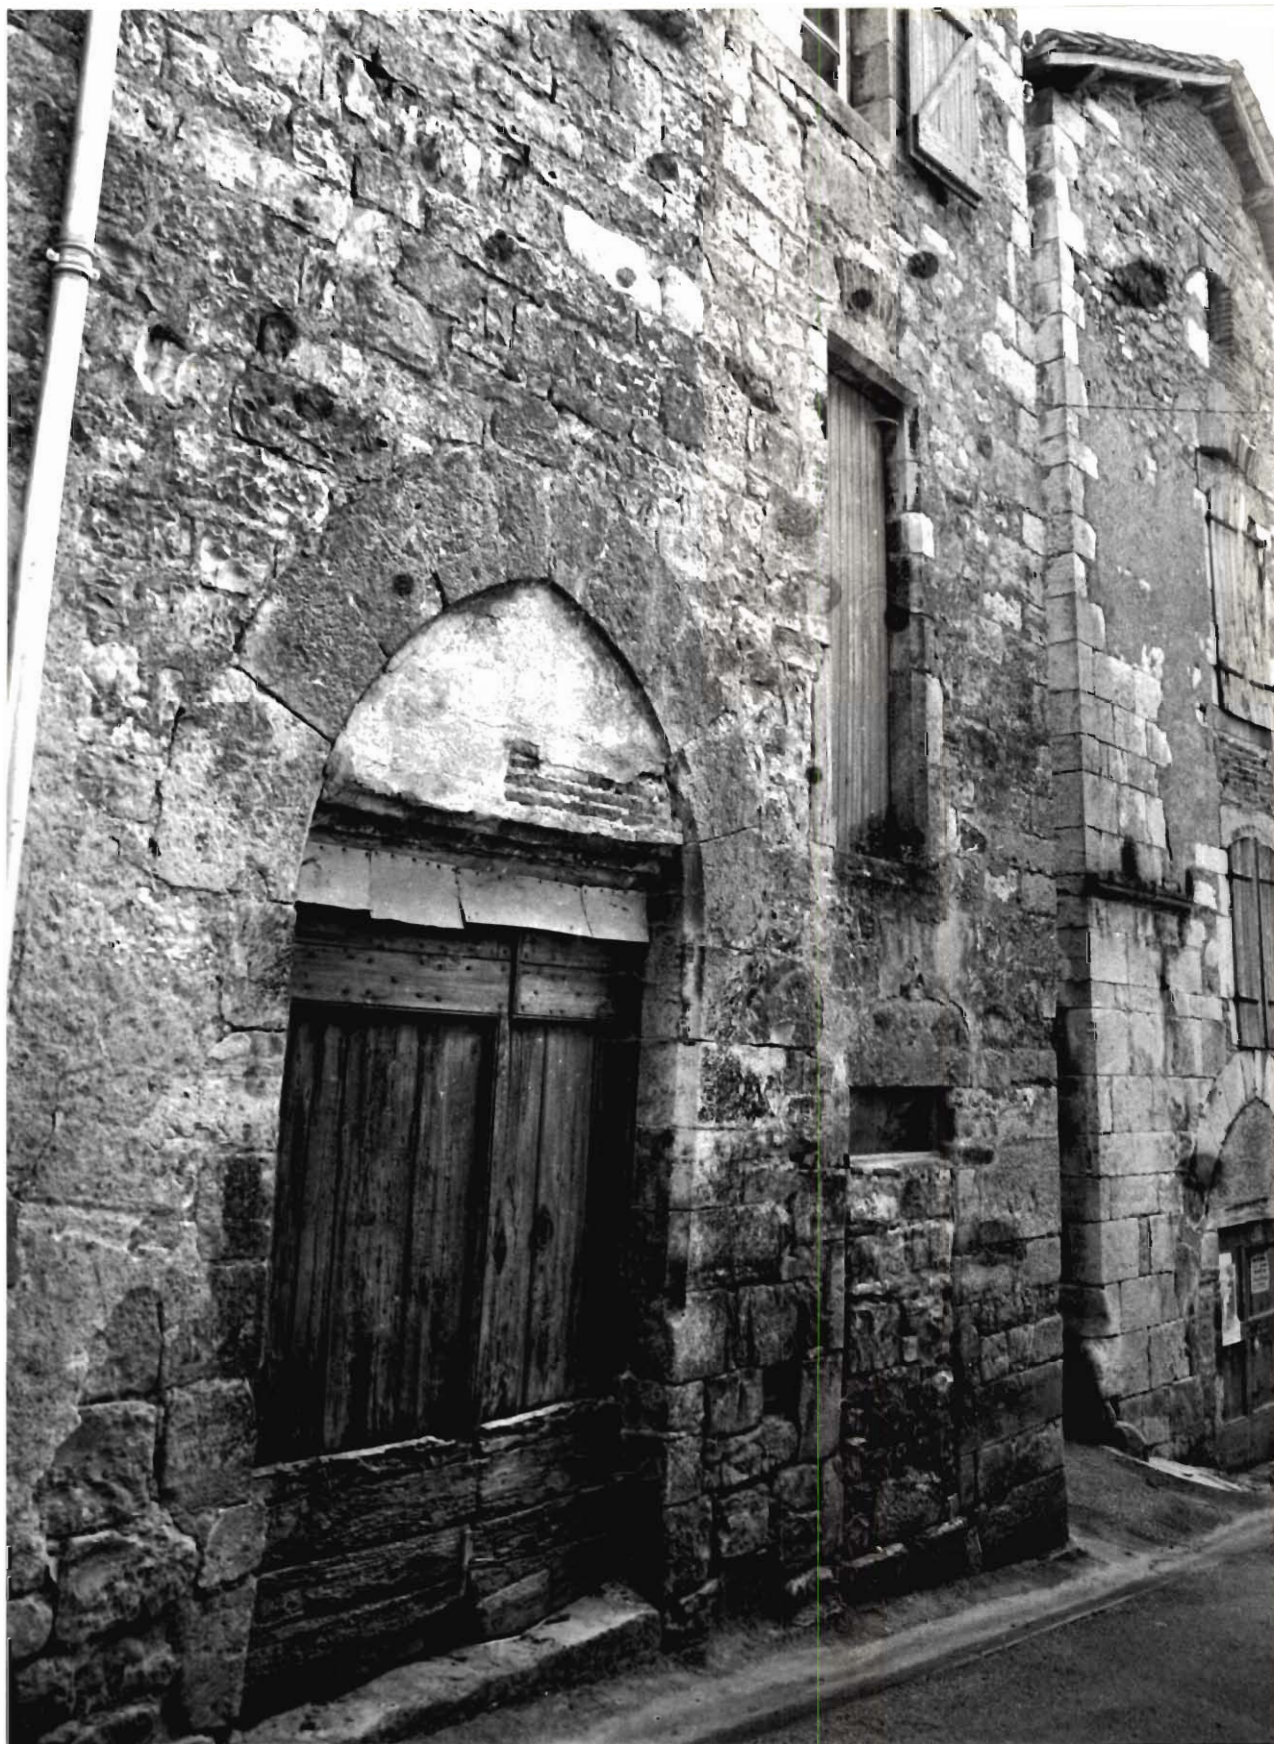
Fig. 14

. Elévation latérale (Ouest), détail.

En rez-de-chaussée, le sol de la pièce gauche (en A) est plus bas (de 1 m. environ) que celui de la pièce droite (en B); un étage en entresol a été installé dans cette pièce A /Il s'agit d'un aménagement qui n'est pas d'origine à en juger par la fermeture de l'arc de la porte (voir fig.14).
