## LA MAISON AUX MODILLONS, UN PALAIS URBAIN ?

## Introduction

## Présentation de la façade.

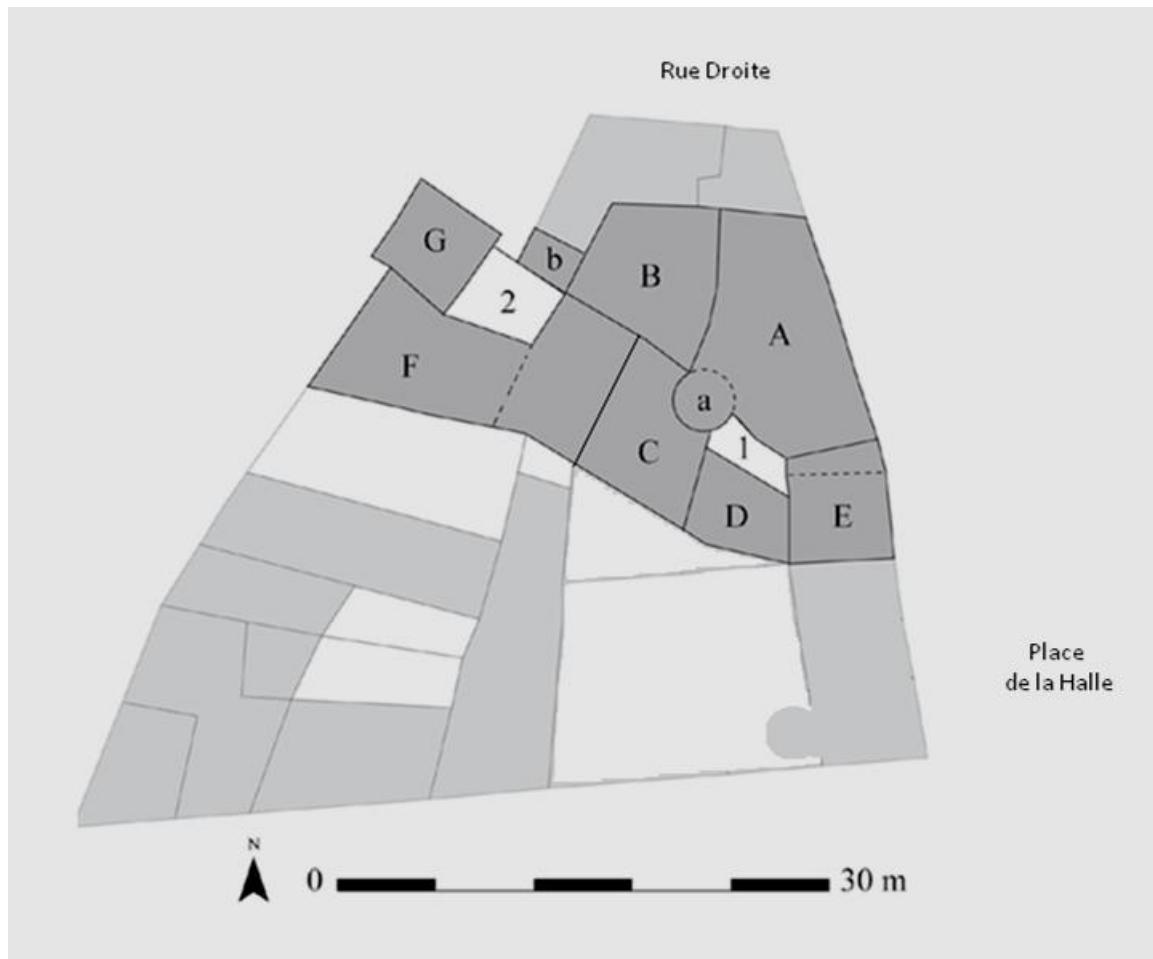
Fig 1 Localisation des différents corps de bâtiment, sur fond de cadastre 1814 (D'après le relevé de Cécile Rivals)

La figure ci-dessous (Fig.1) illustre le plan de cet îlot qui est constitué de plusieurs constructions d'époques très différentes, du XIII<sup>e</sup> au XVIII<sup>e</sup> siècle : A,B,C,D,E,F et G.

- **Bâtiment A** : Sa façade est décrite dans le présent article
- **Bâtiment C** : Maison à pan de bois du début XVI<sup>e</sup> siècle, relié au reste des bâtiments par la tour (plafond peint, sol en bon état, traces de croisées en bois), 3 étages.
- **La tour.** Construite à la fin du Moyen Âge, elle relie A B et C. Escalier en vis, en pierre, à marches portant noyau, de trois révolutions et demie. Elle remonte au XVe siècle.
- **Bâtiment E** : De la fin du XV<sup>e</sup> siècle ou du début du XVI<sup>e</sup> siècle.

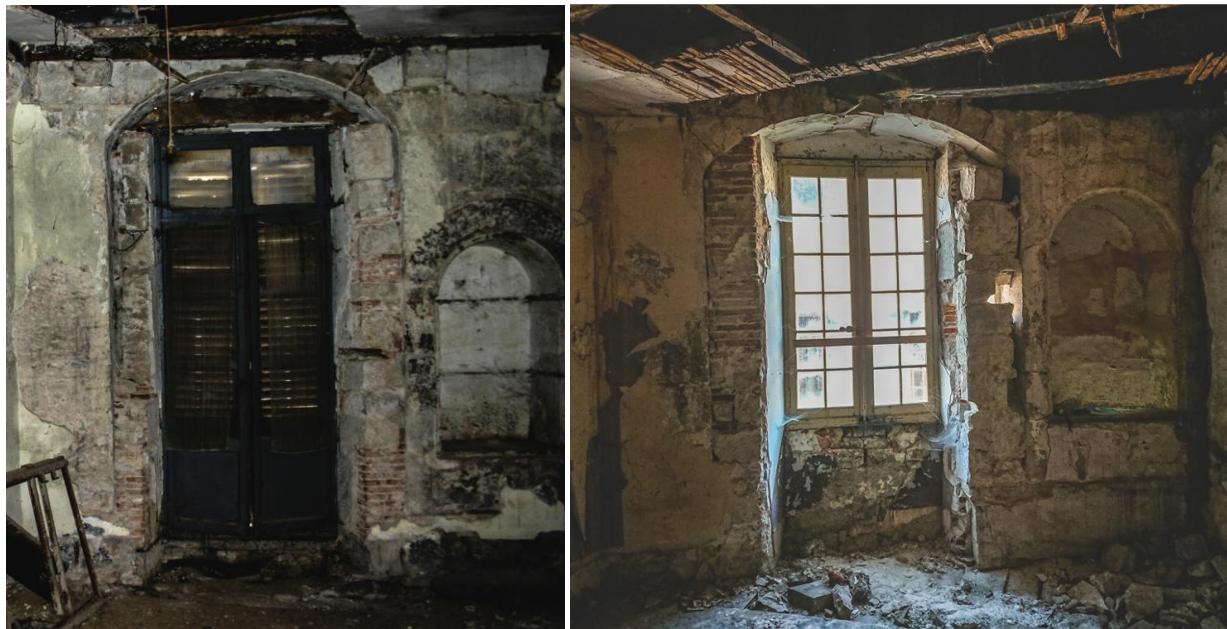
C'est surtout dans le remplissage des embrasures des fenêtres (Fig.2) ou plutôt dans l'espace compris entre les deux embrasures (celle du Moyen Âge et celle du XIXe siècle) qu'ils ont été retrouvés.

Fig.2 Embrasures . Vue intérieure de la baie A1.4 et de la baie A2.4 (on remarquera la moindre hauteur de cette dernière)

S'il s'agissait d'une croisée, ce sont les éléments architecturaux tels que meneaux, traverse et appuis qui ont été retirés puis ensuite brisés et retaillés avant d'être incorporés dans les embrasures.

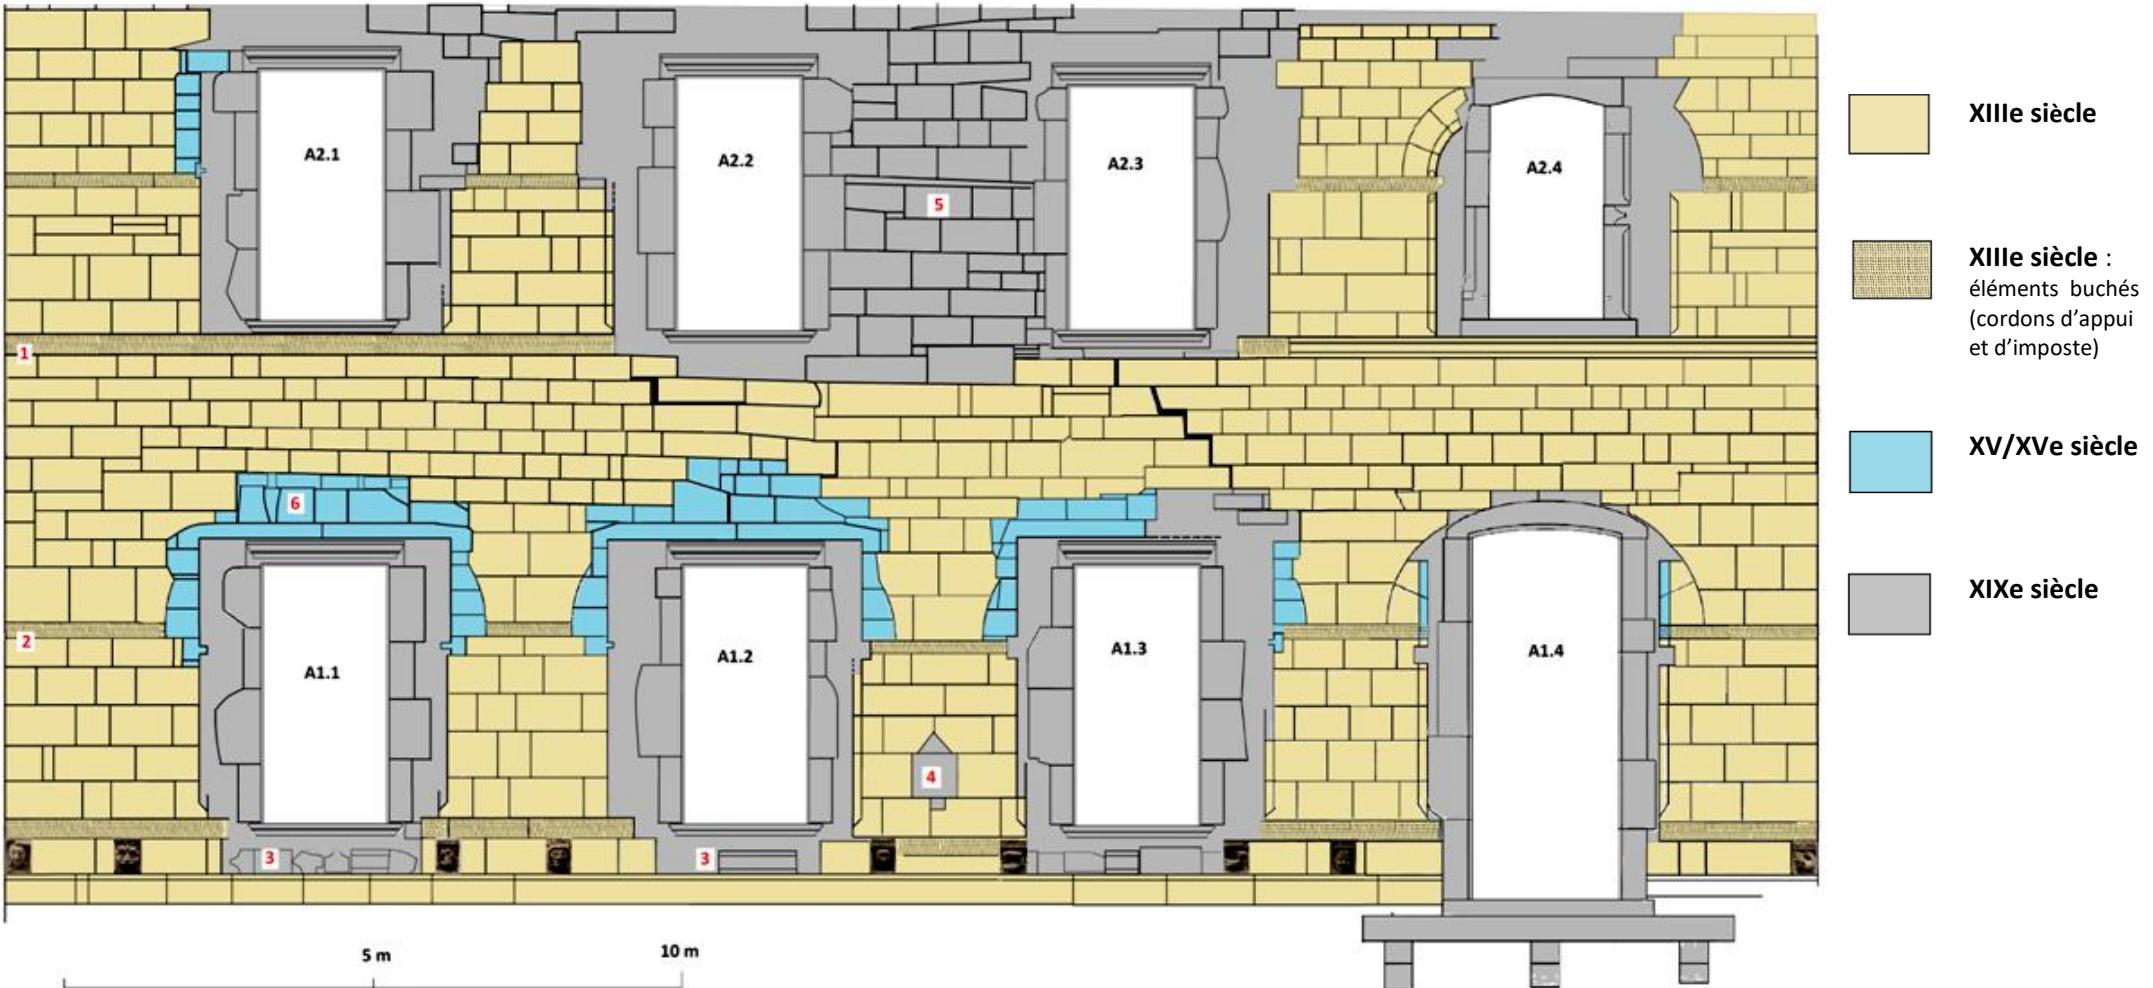
**Fig. 3 Relevé de la façade : les étages.**

Les combles qui ont été bâtis au XIXe siècle ne figurent pas sur ce dessin.

- 1 Cordon d'appui régnant buché, seul celui de la baie A2.4 a été préservé.
- 2 Cordon d'imposte régnant buché.
- 3 Fragments de meneaux et de traverses réemployés.
- 4 Pierre de taille retirée au XIXe siècle lors de la construction d'une nouvelle cheminée à l'arrière
- 5 Parement extérieur entièrement reconstruit au XIXe siècle à partir des pierres d'origine. Disparition de toutes les traces des baies médiévales. Les joints sont différents : plus épais avec de nombreux fragments de tuiles intercalés.
- 6 Fragments de claveaux du XIIIe siècle, réemployés.

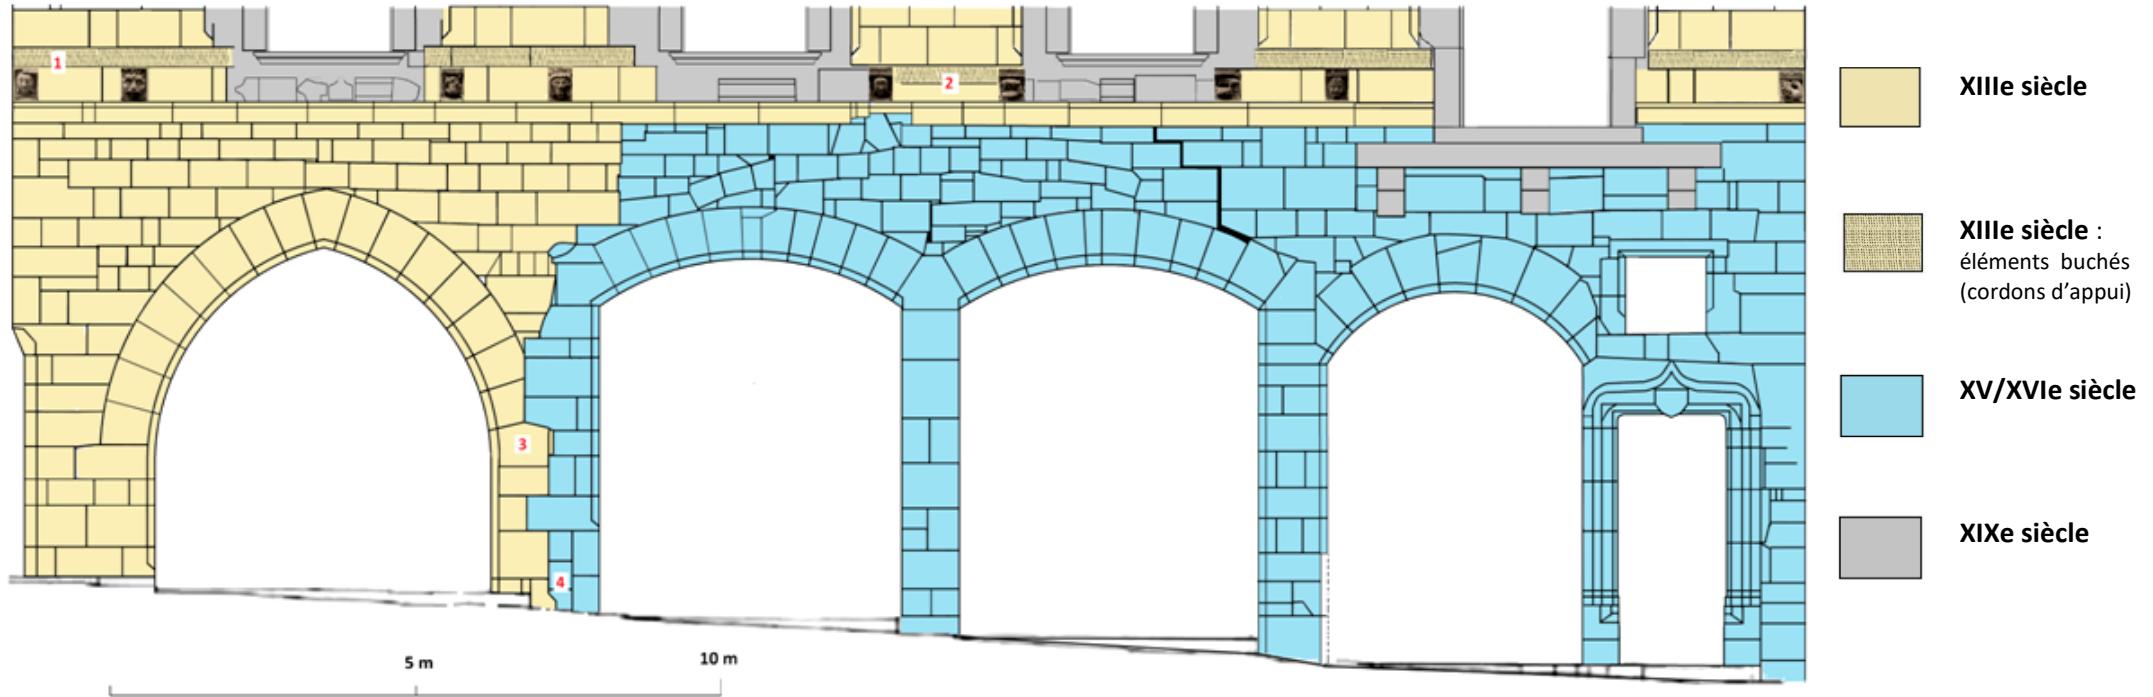
**Fig. 4 Relevé de la façade: le rez-de-chaussée**

- 1** Cordon d'appui (buché) placé à l'origine en encorbellement au-dessus des modillons.
- 2** Cordon d'appui décalé vers le bas en raison d'un affaissement du parement extérieur.
- 3** Sommier commun aux deux premières arcades du XIII<sup>e</sup> siècle.
- 4** Congé droit de la deuxième arcade d'origine.

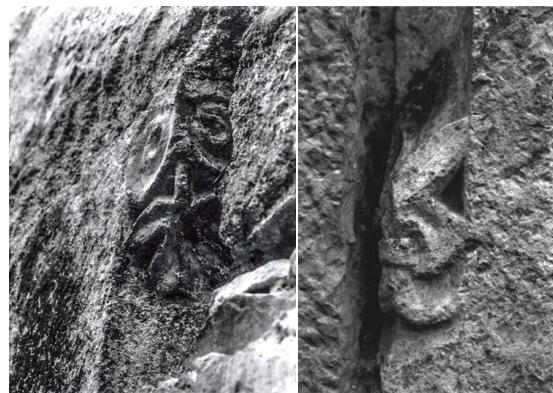
Fig.5. Congés supérieur gauche de A2.4 et inférieur droit d'A1.4

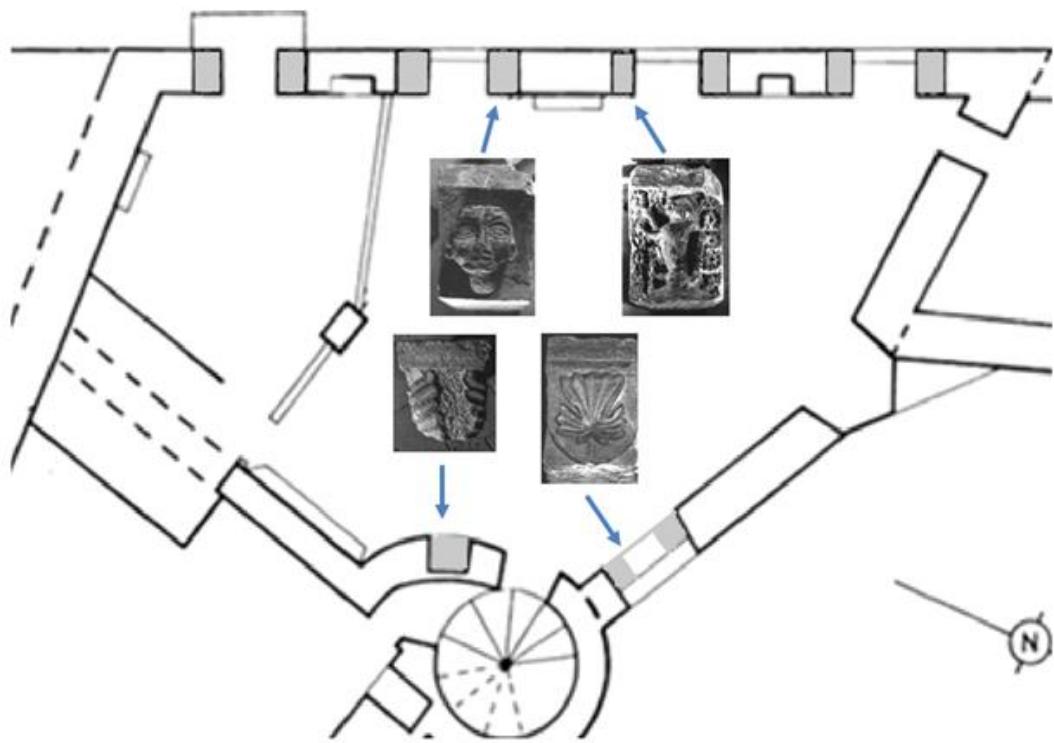
Fig. 6 Localisation des emplacements où ont été découverts les modillons

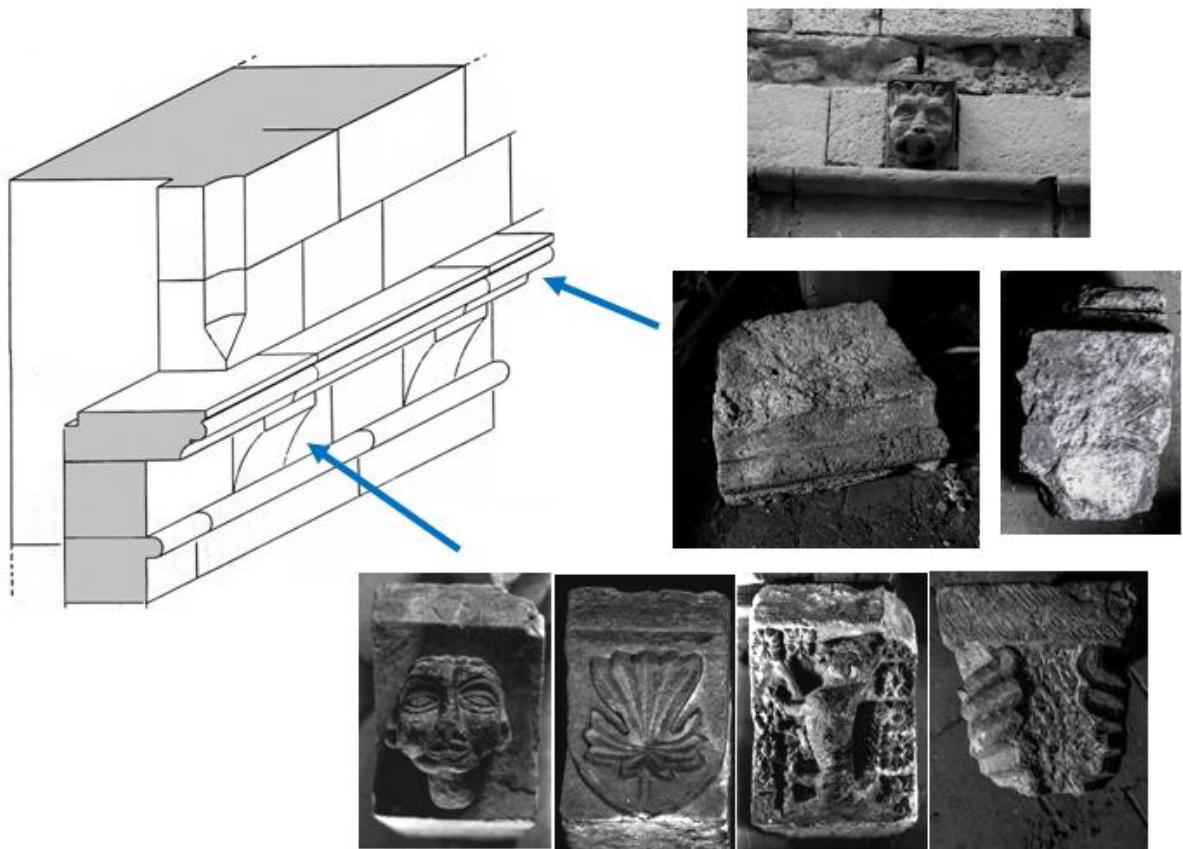
Fig. 7 Axonométrie modillons/cordon d'appui. Éléments lapidaires découverts en rapport.

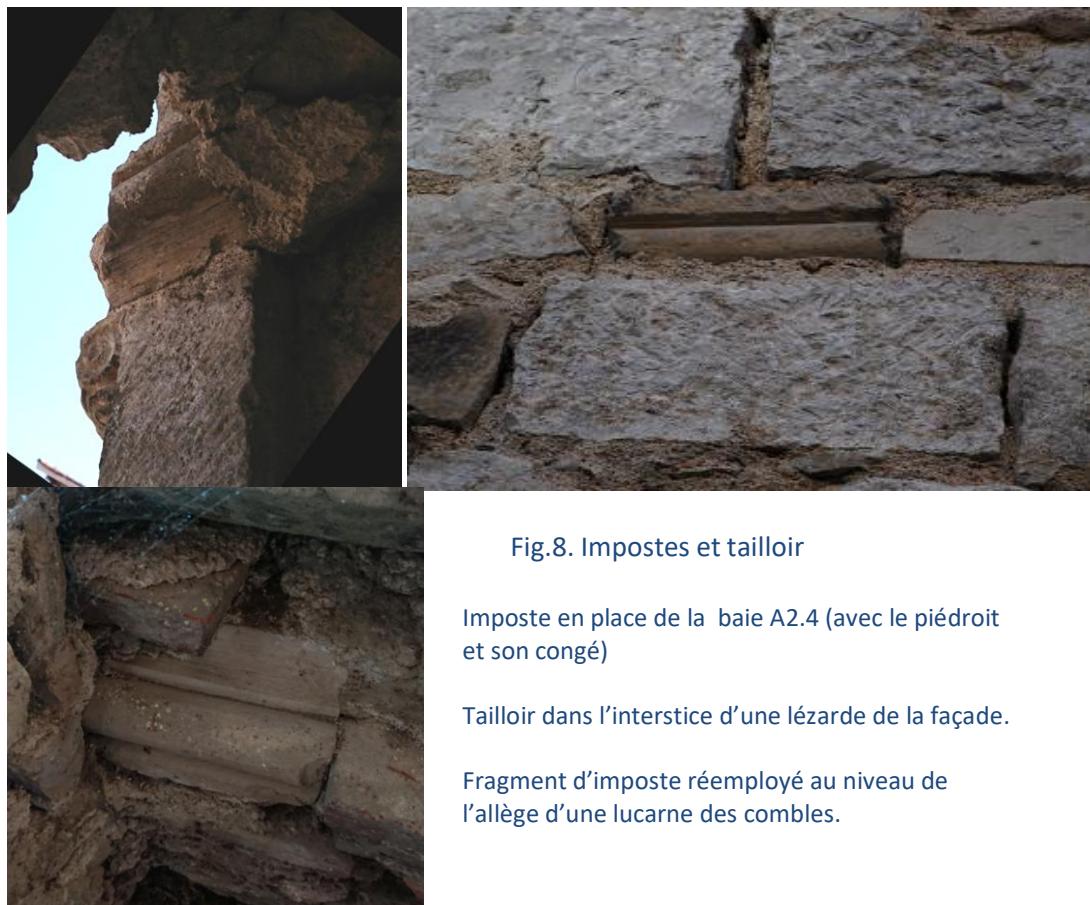
Fig.8. Impostes et tailloir

Imposte en place de la baie A2.4 (avec le piédroit et son congé)

Un tailloir (Fig.8. Photo en haut à droite) est encore noyé dans l'interstice d'une lézarde de la façade (une lézarde qui s'est probablement formée à l'occasion de la première campagne de transformation du début XVI<sup>e</sup> siècle)  
 Tailloir et chapiteau n'étaient pas solidaires contrairement à certains chapiteaux ultérieurs de la fin du XIII<sup>e</sup> ou du XIV<sup>e</sup> siècle.

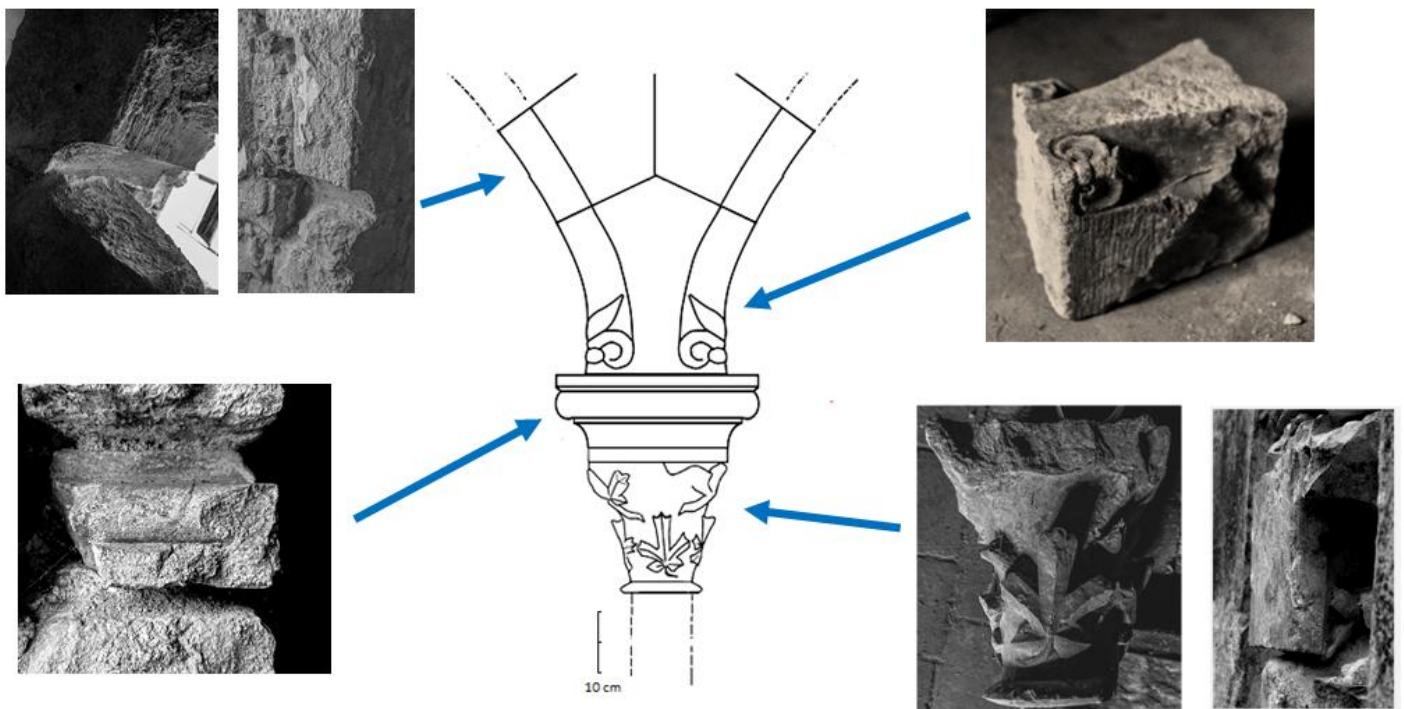
**Fig.10. Baie A2.4**  
 Fragments lapidaires, réemployés dans l'embrasure : Claveaux, fragment d'imposte et/ou tailloir.  
 Sommier central, chapiteau.

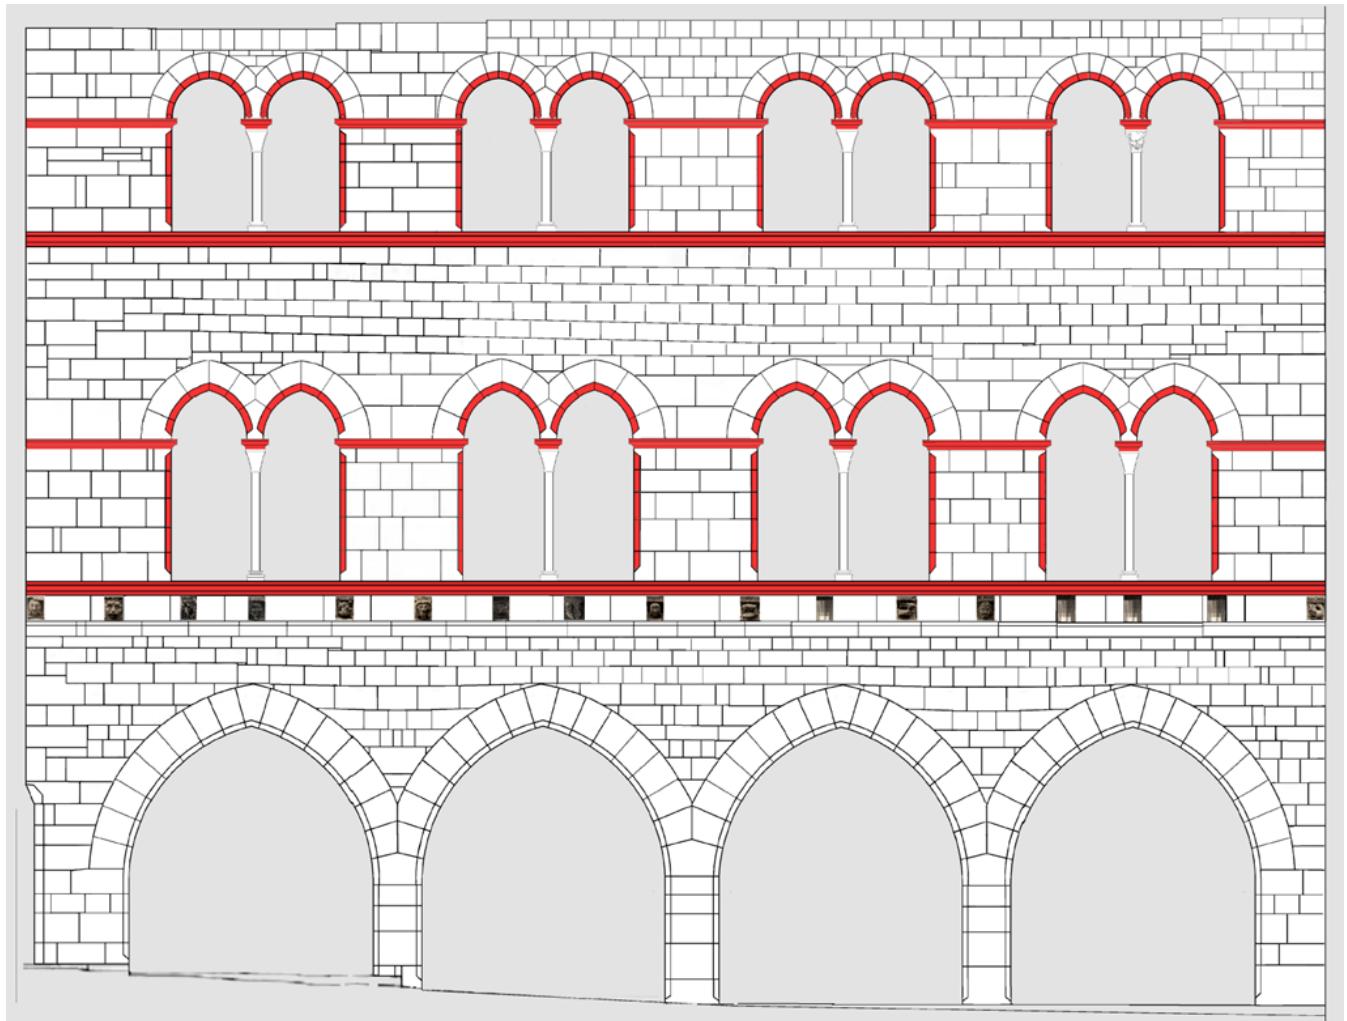
Fig.11. Essai de restitution de la façade du XIII<sup>e</sup> siècle.  
Le tracé des arcs est bien établi (La peinture rouge de la modénature est hypothétique)

Les fenêtres géminées tiers-point du premier étage et le style de l'unique chapiteau découvert évoquent le style gothique.

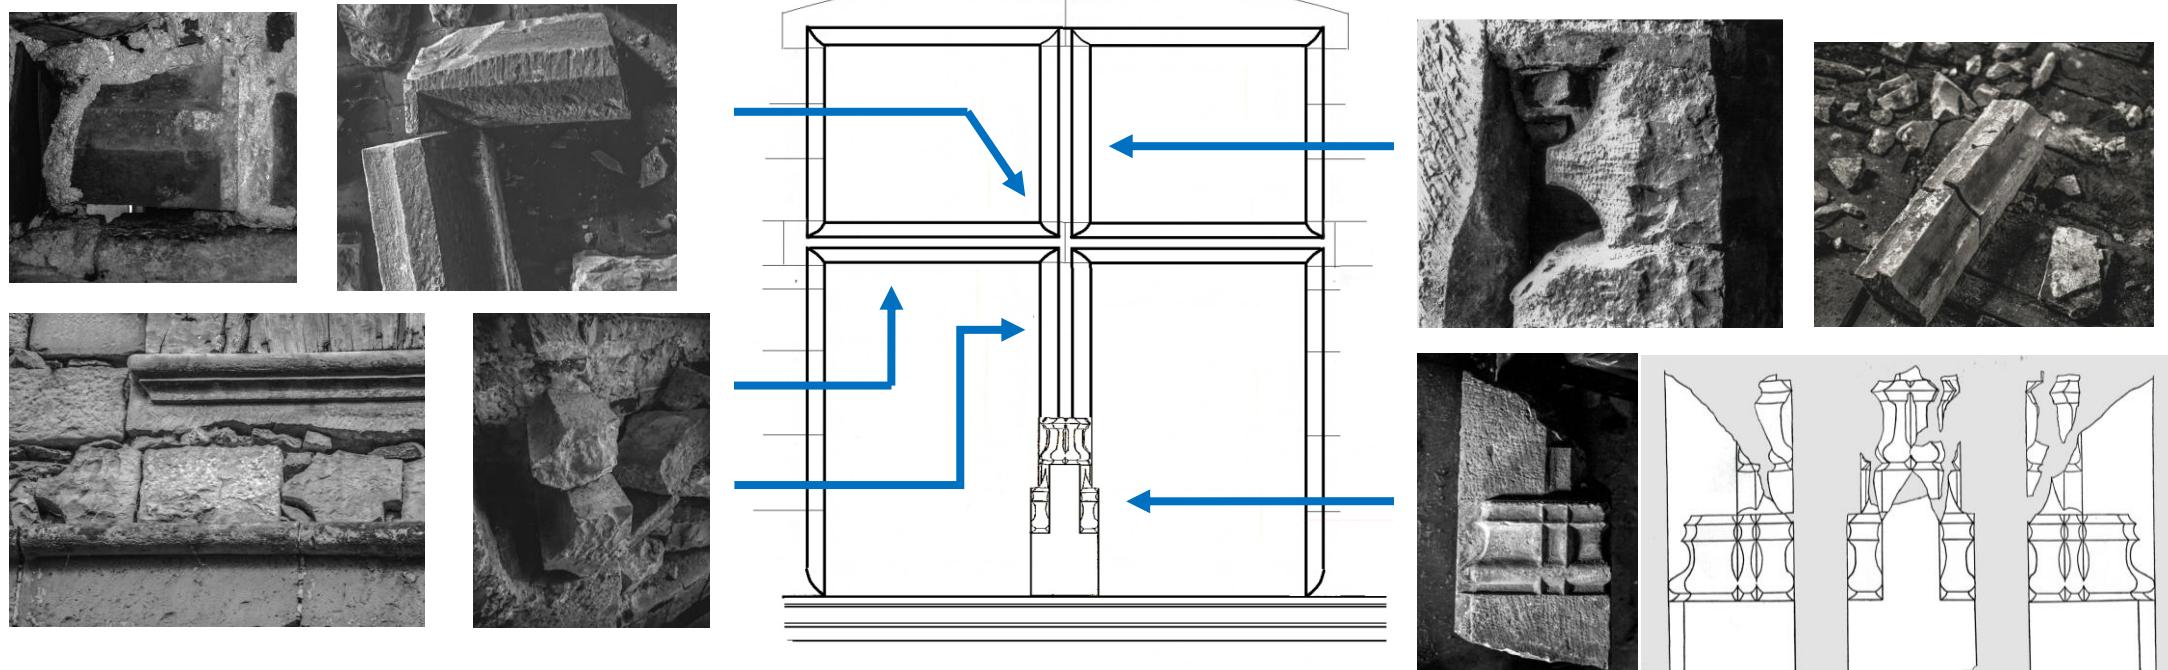
Traverse/croisillon. Embrasure gauche A13	Traverse/croisillon. Embrasure droite A12	Fragments d'un meneau. Embrasure droite A13	Mêmes fragments retirés reconstitués.
Sections de meneaux et de traverses. Sous l'appui XIX de la fenêtre A11 (vue extérieure)	Meneaux et traverses. Embrasure gauche A11	Base de meneau. Embrasure gauche A11	La même base reconstituée à partir des fragments noyés dans la maçonnerie de l'embrasure.

Fig. 12. Fragments lapidaires du XVI<sup>e</sup> siècle, réemployés dans les embrasures des fenêtres du premier étage

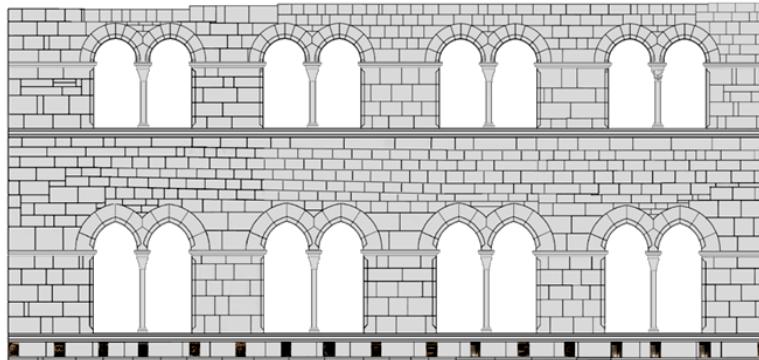
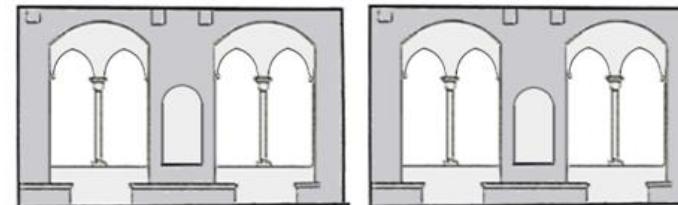
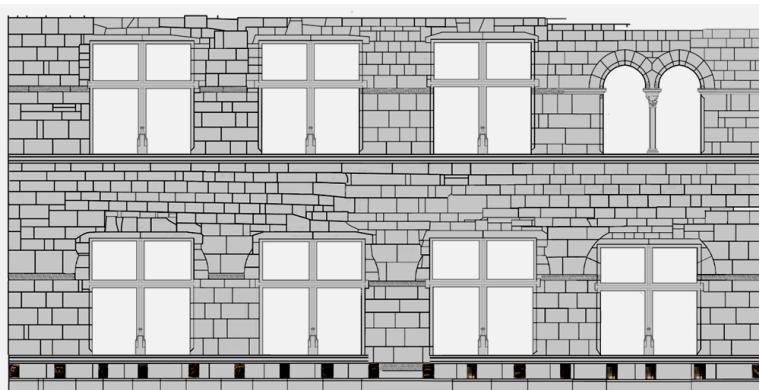
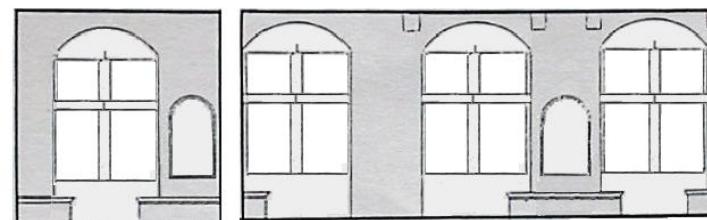
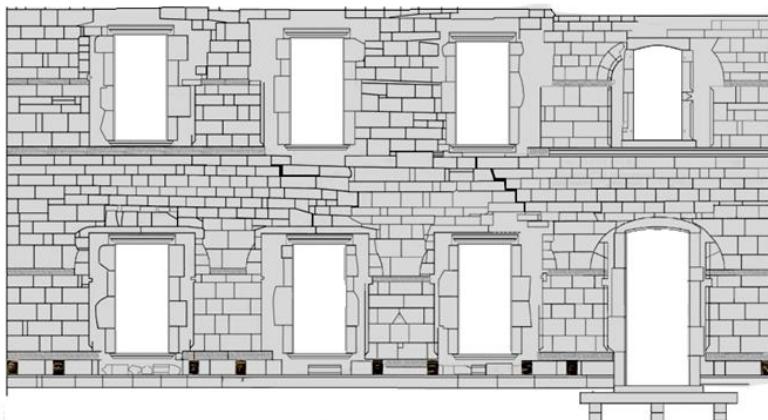
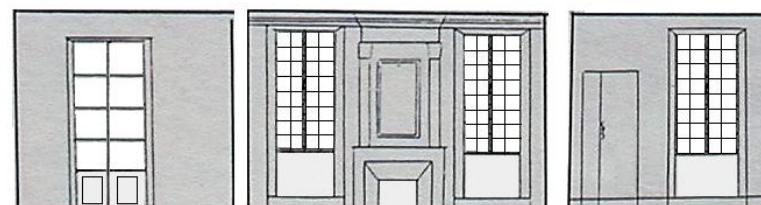
Au XIII<sup>e</sup> siècle, le premier étage était divisé en deux pièces, chacune éclairée par deux baies géminées. Entre chaque fenêtre, au niveau des trumeaux, il existait une niche plein cintre à fond plat et à feuillure. Des peintures ornaient les murs.  
Les baies du deuxième étage étaient moins hautes et leurs arcs moins aigus. Ce deuxième étage était probablement de moindre importance, un plafond moins haut et une absence de décosrations peintes.

Au XVI<sup>e</sup> siècle le premier étage est divisé en deux pièces inégales :  
 ➤ une grande salle qui est éclairée par les baies A1.1 , A1.2 , A1.3.  
 ➤ une petite pièce éclairée par A1.4 qui est rattachée à la maison voisine (presence de portes en accolade assurant la communication).  
 Des croisées viennent remplacer les baies géminées du XVI<sup>e</sup> siècle. Il en est de même au deuxième étage, seule la baie A2.4 ne suit pas les mêmes transformations et demeure géminée.

Au XIX<sup>e</sup> siècle Le premier étage est divisé en 4 pièces par des cloisons en brique, 3 d'entre elles comportent des faux plafonds en plâtre. Cloison et placard viennent dissimuler les niches du XIII<sup>e</sup> siècle. Les baies sont rétrécies « modernisées ». Une cheminée de style empire est creusée dans le trumeau A1.2 / A1.3. Un balcon est construit en A1.4. Aucun vestige médiéval n'est visible. Le deuxième étage a suivi la même évolution et son organisation est comparable au premier étage.

Fig. 13. Évolution de la façade et vue intérieure du premier étage.

La Fig. 13. résume tous ces remaniements

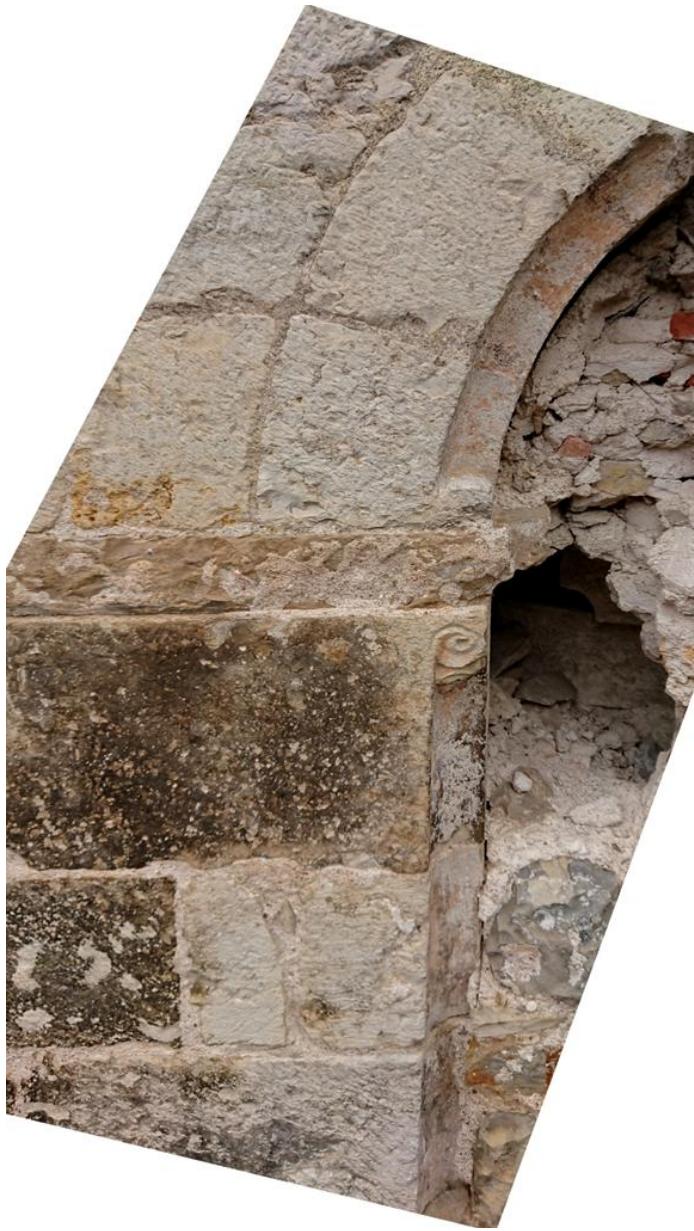
### Arc plein cintre

Un seul arc, un seul centre.

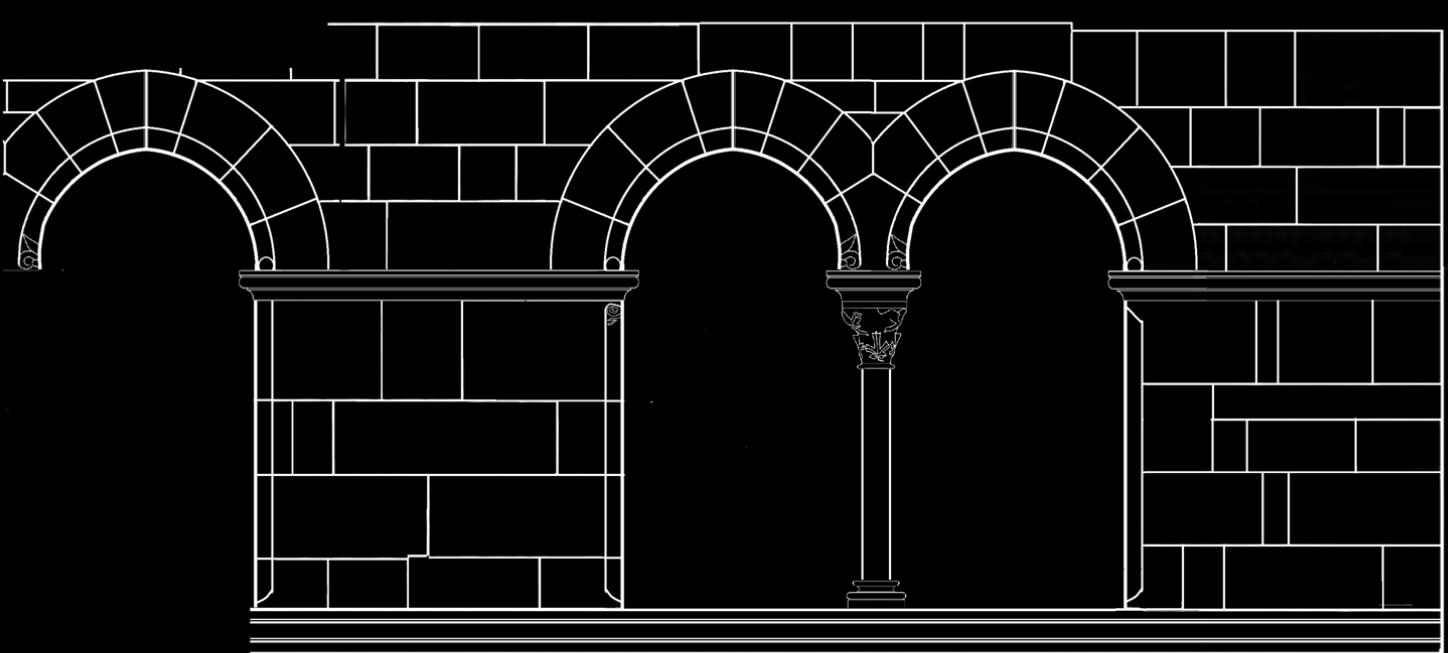
Les baies « romanes » du deuxième étage étaient réunies entre elles par les cordons d'appui et d'imposte

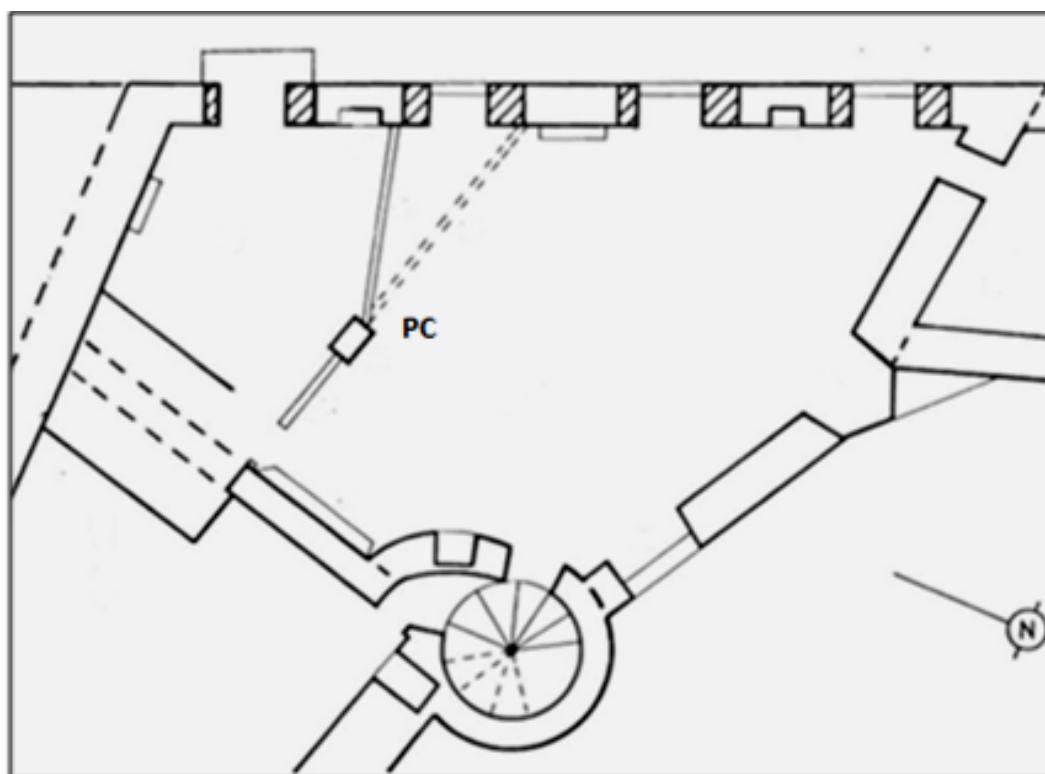
Plan du premier étage

Le pilier central (PC) permettait l'ancre des planchers des étages.

Le déplacement de la cloison et l'adjonction de la tour sont toutes des transformations du XV<sup>e</sup> siècle. En effet, l'analyse dendrochronologique a montré que la nouvelle cloison ne pouvait pas être antérieure à 1425, des résultats qui corroborent l'observation initiale. De même, la datation d'une des poutres encastrées dans la tour nous a donné une date précise (elle possède du cambium) : 1410.

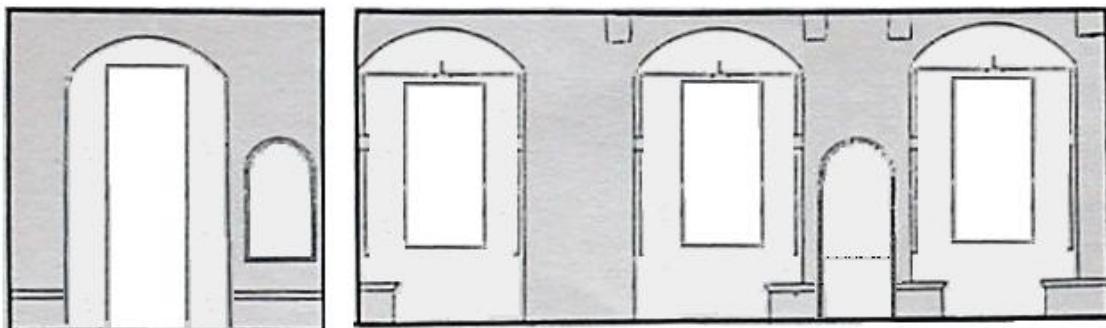
**Vue intérieure du premier étage**

État actuel “décorniqué” qui montre à la fois les limites des anciennes fenêtres et celles du XIXe siècle dont le démontage des embrasures a fourni de nombreux fragments réemployés et a permis de retrouver les coussièges.

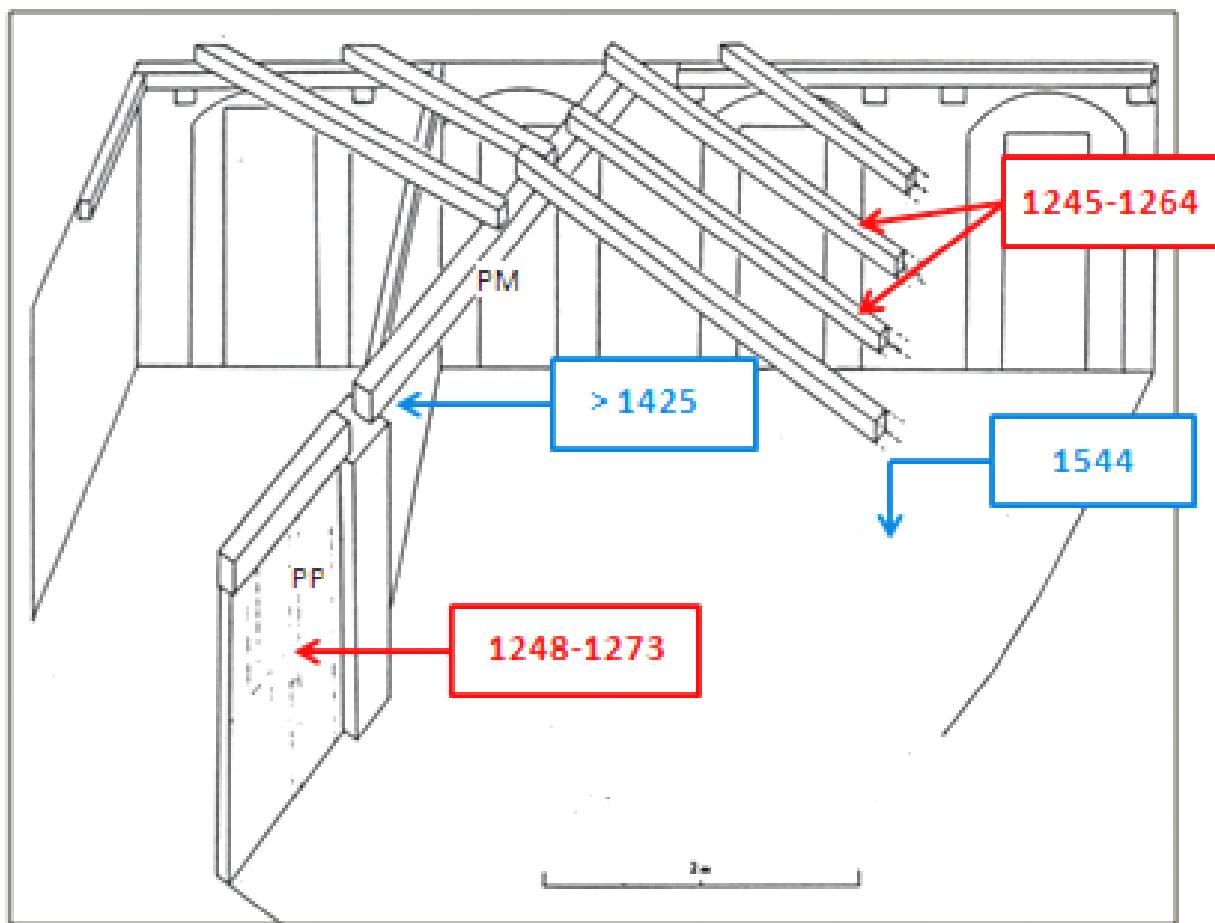
**Datations dendrochronologiques des bois du premier étage**

L'étude a été réalisée par le laboratoire d'Analyse et d'Expertises en archéologie et Œuvres d'art (L.A.E) sous la direction de Beatrice Szepertyski, il y a 25 ans (115 prélèvements). Le sol a été entièrement remanié à la fin du Moyen Âge et au XVIe siècle en réutilisant les anciennes planches du XIIIe siècle, son dernier remaniement remonte à 1544 avant d'être recouvert par une chape de terre.

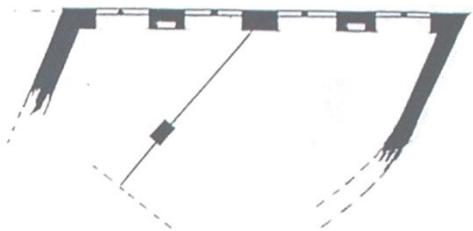
### XIII<sup>e</sup> siècle

Deux pièces séparées par une cloison à pans de bois s'articulant autour du pilier central. La partie arrière a disparu, effacée par les transformations de la fin du Moyen Âge. Toutes les parois étaient ornées de peintures.

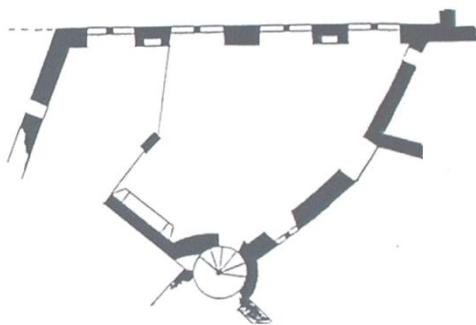
### XV/XVI<sup>e</sup> siècle

Reconstruction et déplacement d'une partie de la cloison à pans de bois avec création d'une grande salle desservie par un escalier à vis. Cette salle était éclairée par 4 croisées (3 sur la rue et une sur la cour) ; elle comprenait également une cheminée monumentale (retrécie au XIX<sup>e</sup> siècle). Pas de décor peint.

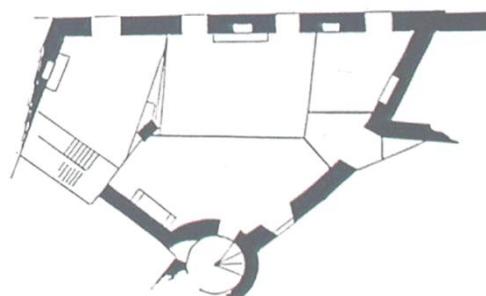
### Début XIX<sup>e</sup> siècle

Division de l'étage par des cloisons de brique et de plâtre. Ces dernières ont été retirées lors des récents travaux. La pièce centrale comprenait une cheminée de style Empire et un faux plafond en plâtre. Sur les murs il y avait un papier peint.

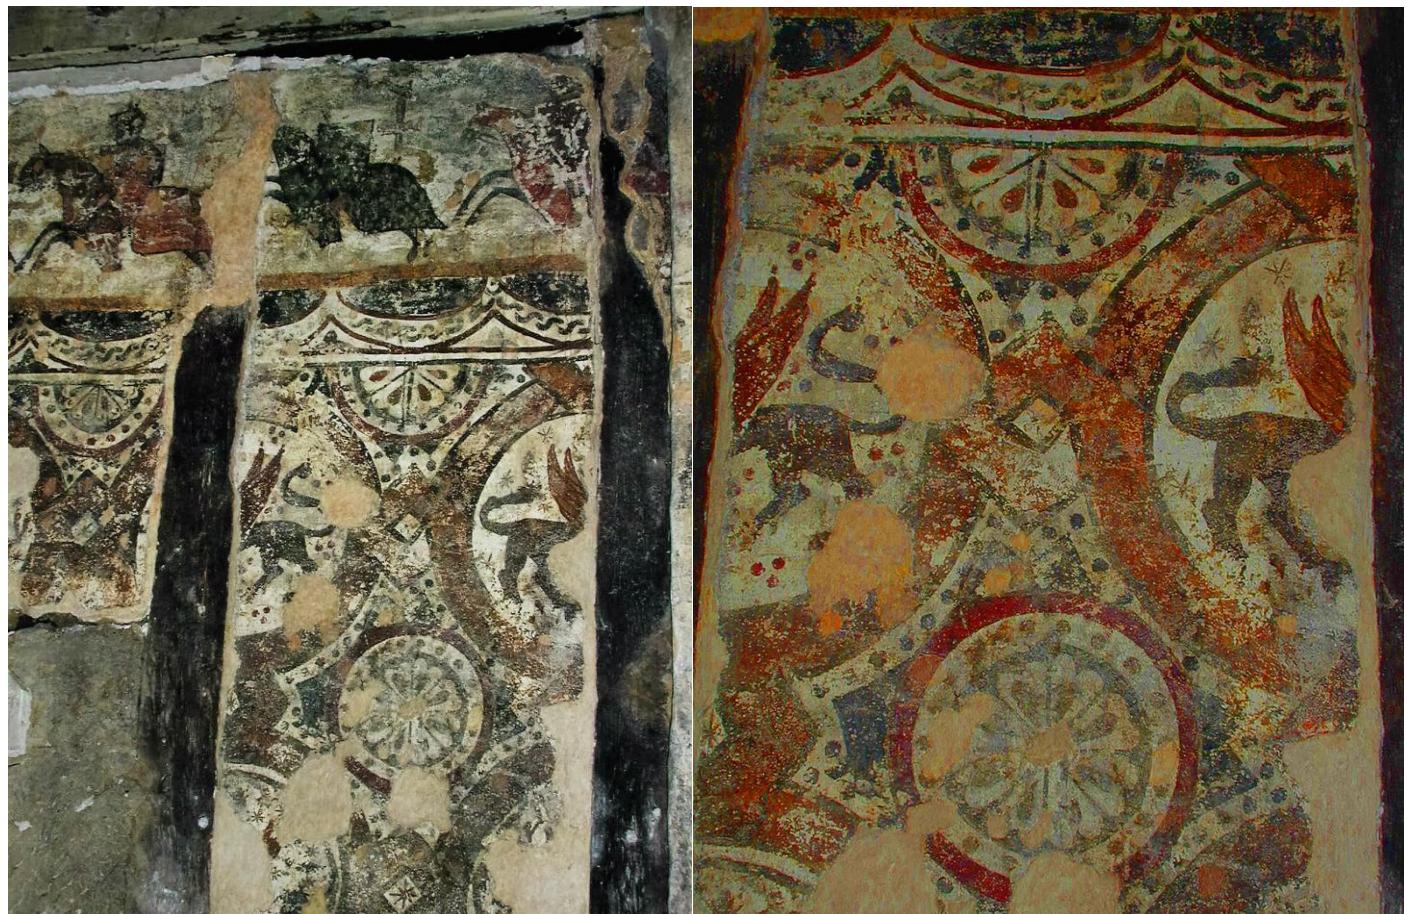
**Photos de la partie inférieure du panneau principal (reproduction peinte d'un textile d'inspiration byzantine)**  
Le contraste celle de gauche a été accentué pour faire ressortir les couleurs

Panneau peint sur une cloison à pans de bois avec un hourdis en torchis, il est rare que l'on découvre une telle peinture sur un support aussi fragile. Elle a, d'ailleurs fait l'objet d'une campagne de restauration réalisée en urgence par la DRAC (poursuite du dégagement, nettoyage et fixation)

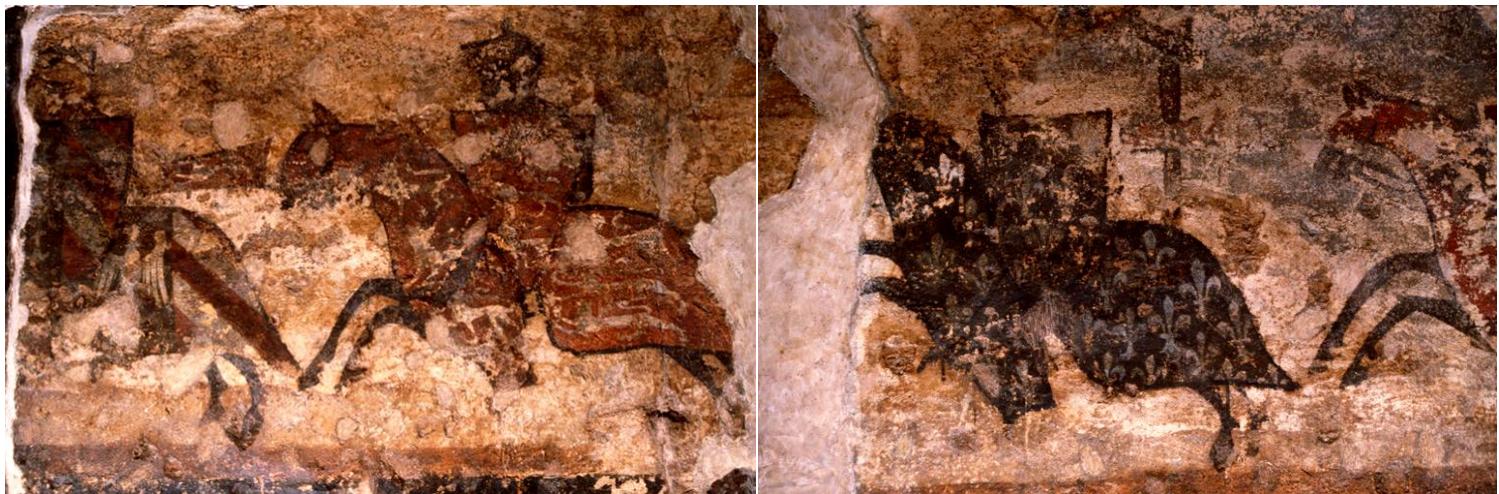
**Les trois premiers cavaliers**

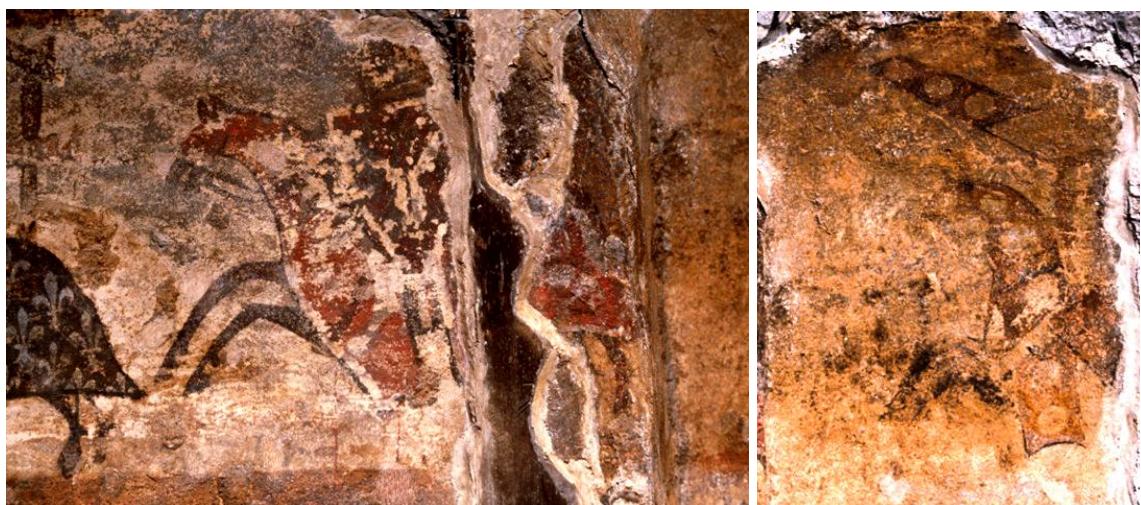
**Quatrième et cinquième cavalier**
