## LA MAISON AUX MODILLONS, UN PALAIS URBAIN ?

## Introduction

## Présentation de la façade.

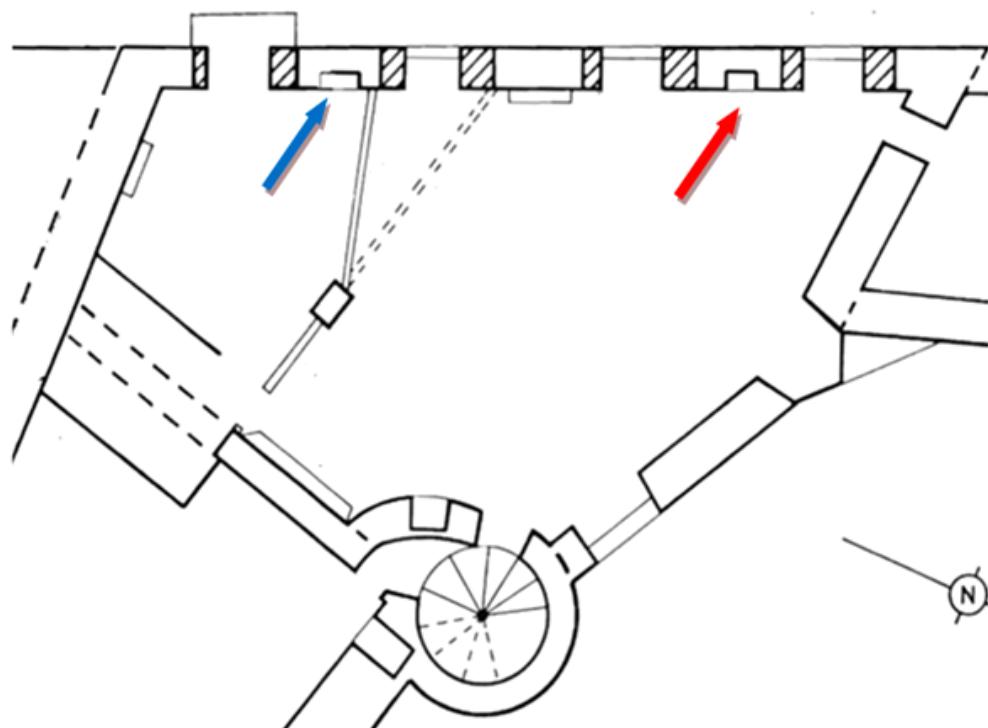
Niche A1.1-A1.2 (pièce principale)

Décor d'architecture extrêmement détérioré , la restitution suggérée ici est très approximative.  
Il mériterait une étude plus approfondie.

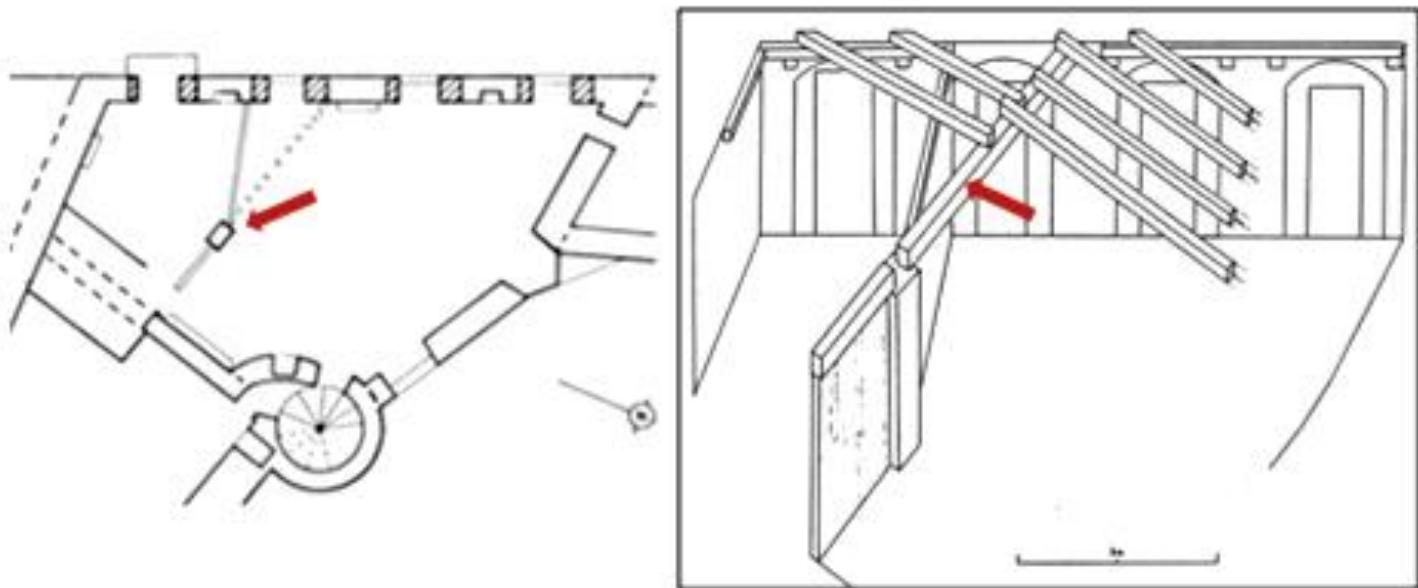
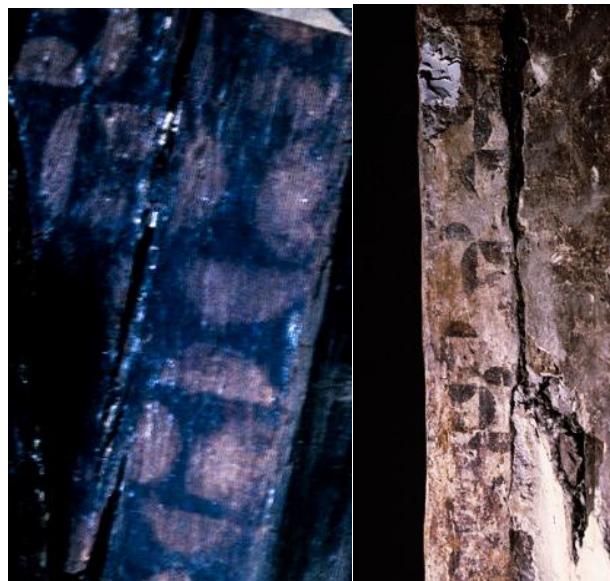
Ancienne poutre et hémiface latérale droite (Est) du pilier (pièce principale)

Sur la face latérale droite du pilier on assiste à un changement de décor : une succession « d'hélices » imbriquées dans un quadrillage qui faisait suite au panneau principal.

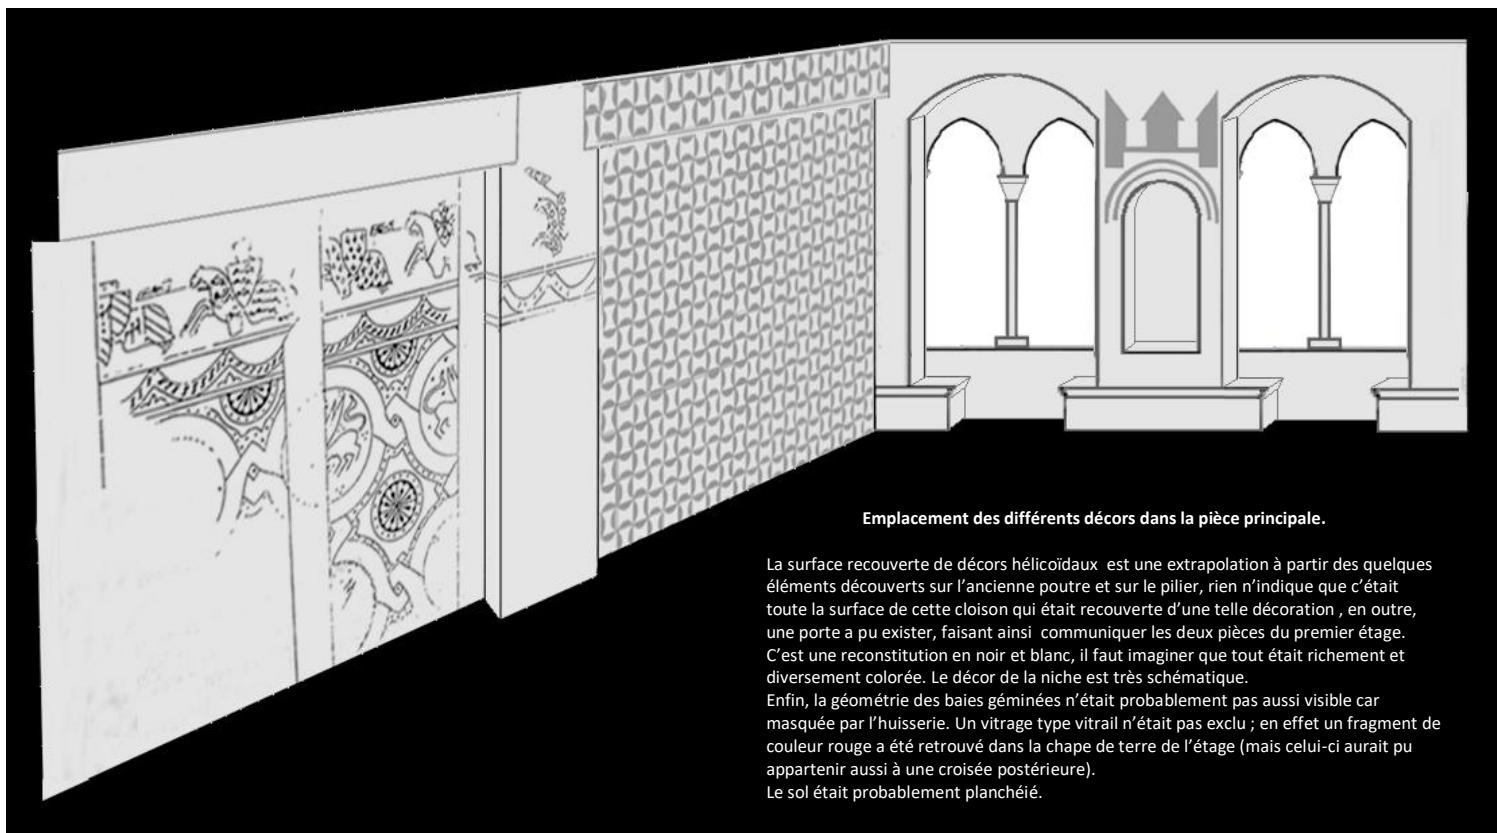
Emplacement des différents décors dans la pièce principale.

La surface recouverte de décors hélicoïdaux est une extrapolation à partir des quelques éléments découverts sur l'ancienne poutre et sur le pilier, rien n'indique que c'était toute la surface de cette cloison qui était recouverte d'une telle décoration , en outre, une porte a pu exister, faisant ainsi communiquer les deux pièces du premier étage. C'est une reconstitution en noir et blanc, il faut imaginer que tout était richement et diversement colorée. Le décor de la niche est très schématique.

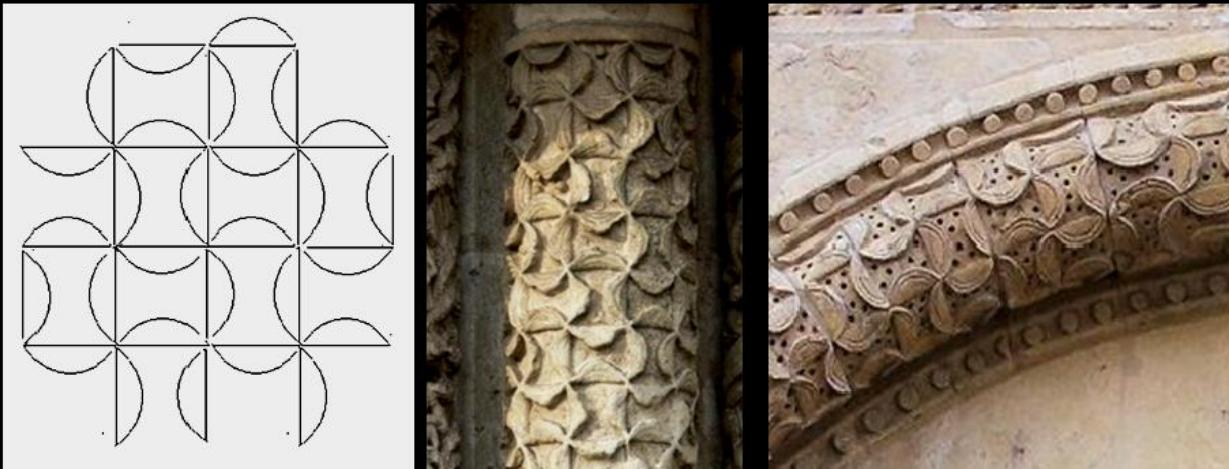
Décor géométriques sur les colonnes qui soutiennent les statues du portail royal de Chartre (fin XII<sup>e</sup> siècle)  
Paray-le-Monial. Basilique du Sacré-Cœur, ancienne priorale Notre-Dame (XII<sup>e</sup> siècle)

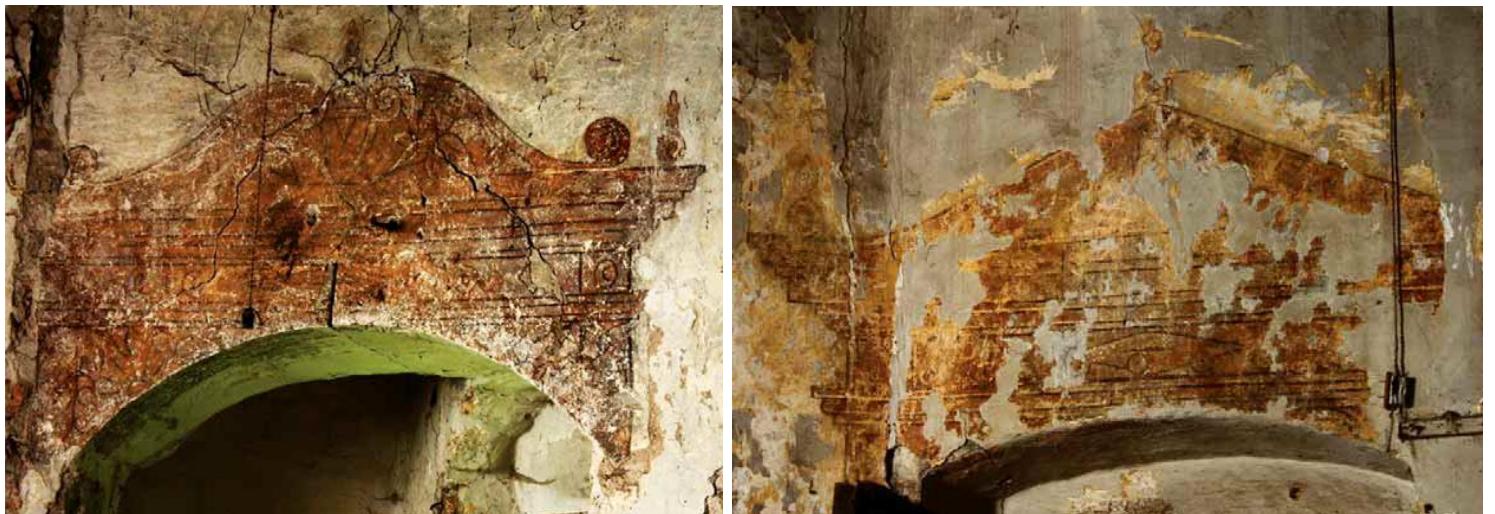
### **Fronton à volutes et fronton droit (XVIIe siècle ?)**

Celui de droite est situé au-dessus de la porte donnant sur l'escalier de la tour. Partiellement dégagés, ils n'ont pas été restaurés.

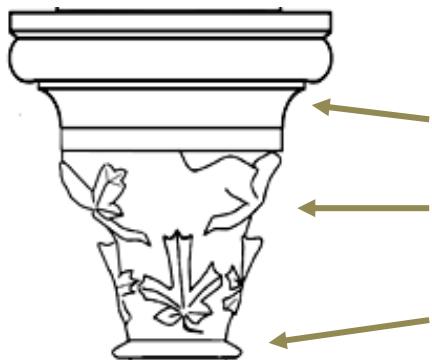
**Tailloir** : élément couronnant et renforçant le chapiteau, mouluration souvent identique à celle des impostes.

**Corbeille** : le corps du chapiteau.

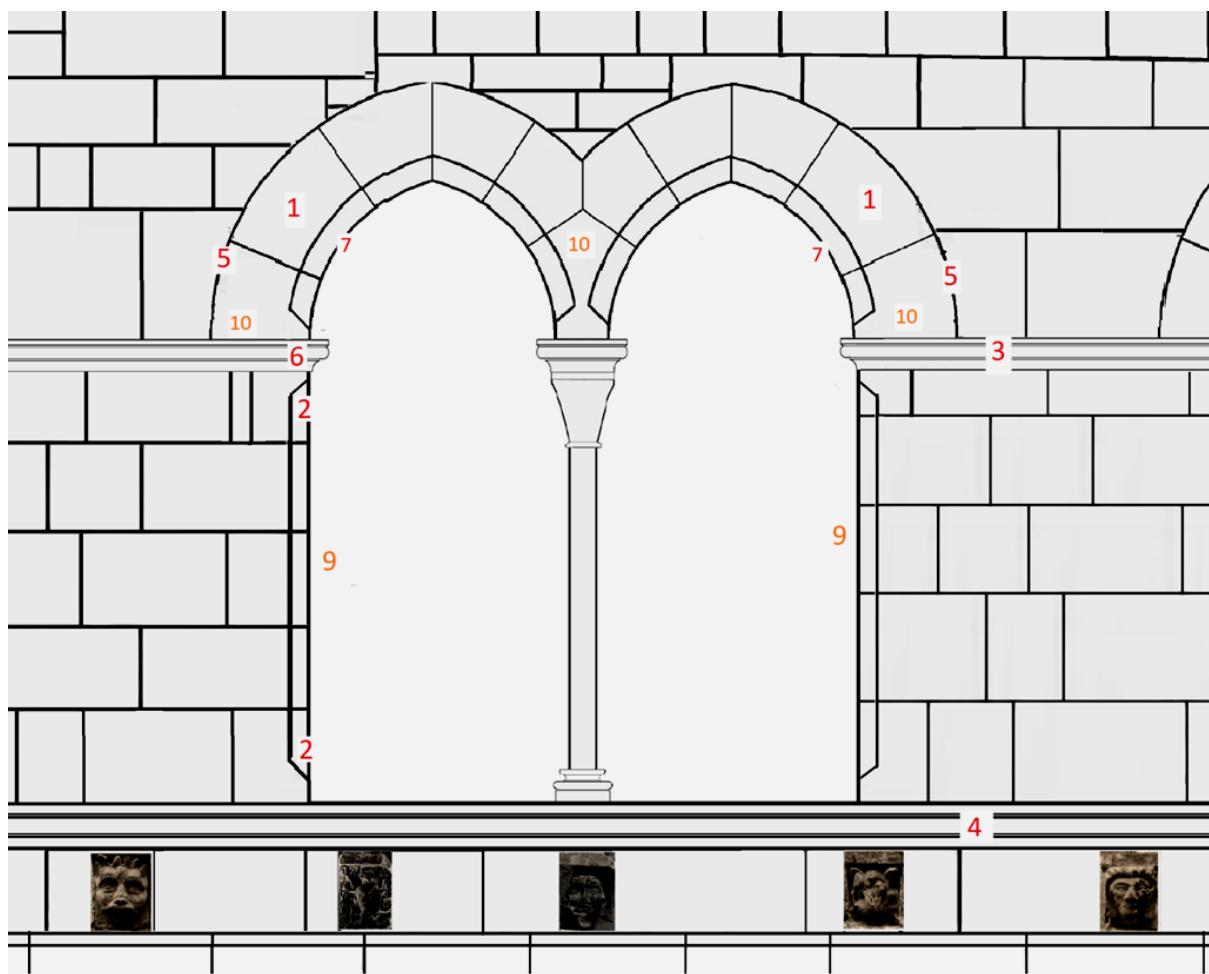
Baie géminée, arcs tiers-points clavés extradossés, cordons régnants.

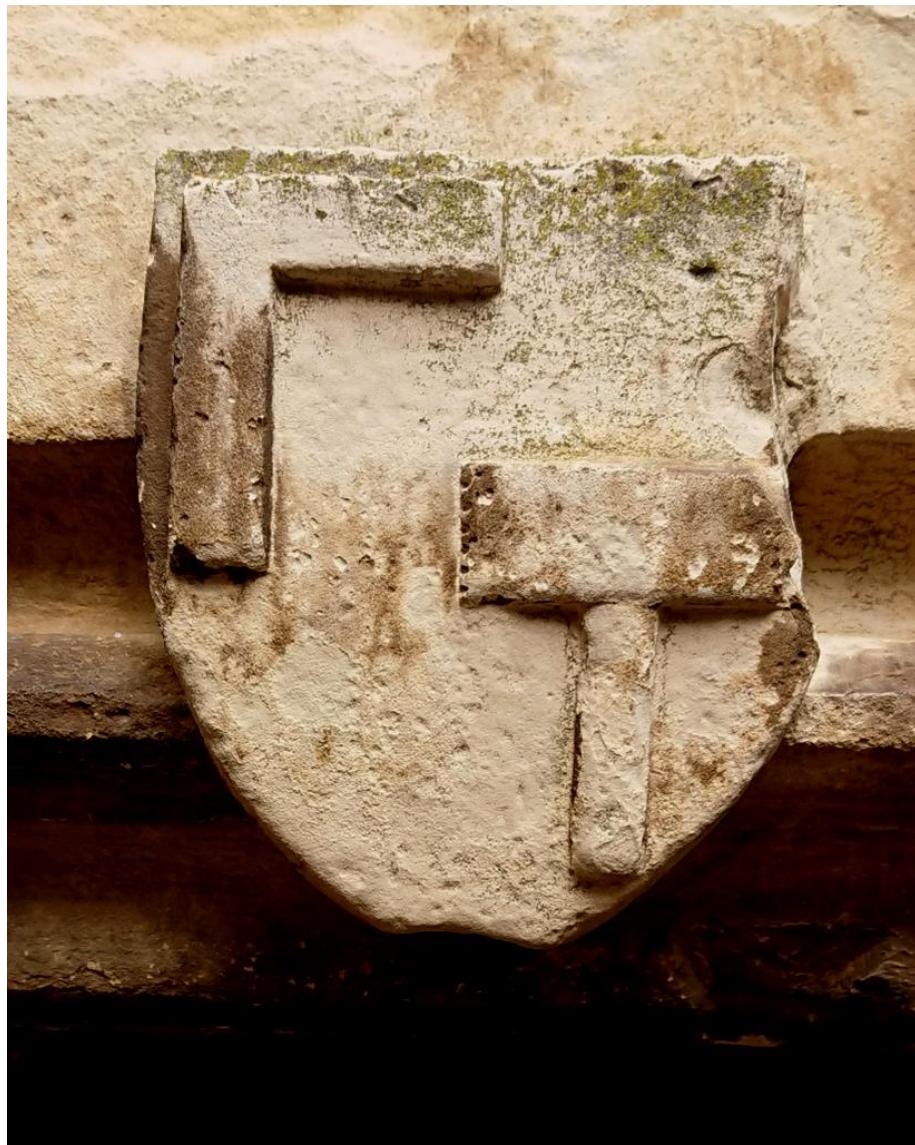
Écu sur un linteau XV/XVI<sup>e</sup> siècle d'une maison rue de l'Hospitalet à St-Antonin  
On y reconnaît la bretture.

Cet outil se généralise à partir du XVe siècle, mais dans certaines régions on le rencontre dès la fin du XIe siècle.
