Département : 82

Aire d'étude : SAINT ANTONIN NOBLE VAL

Lieu-dit : BAYLE

Dénomination : **FERME**

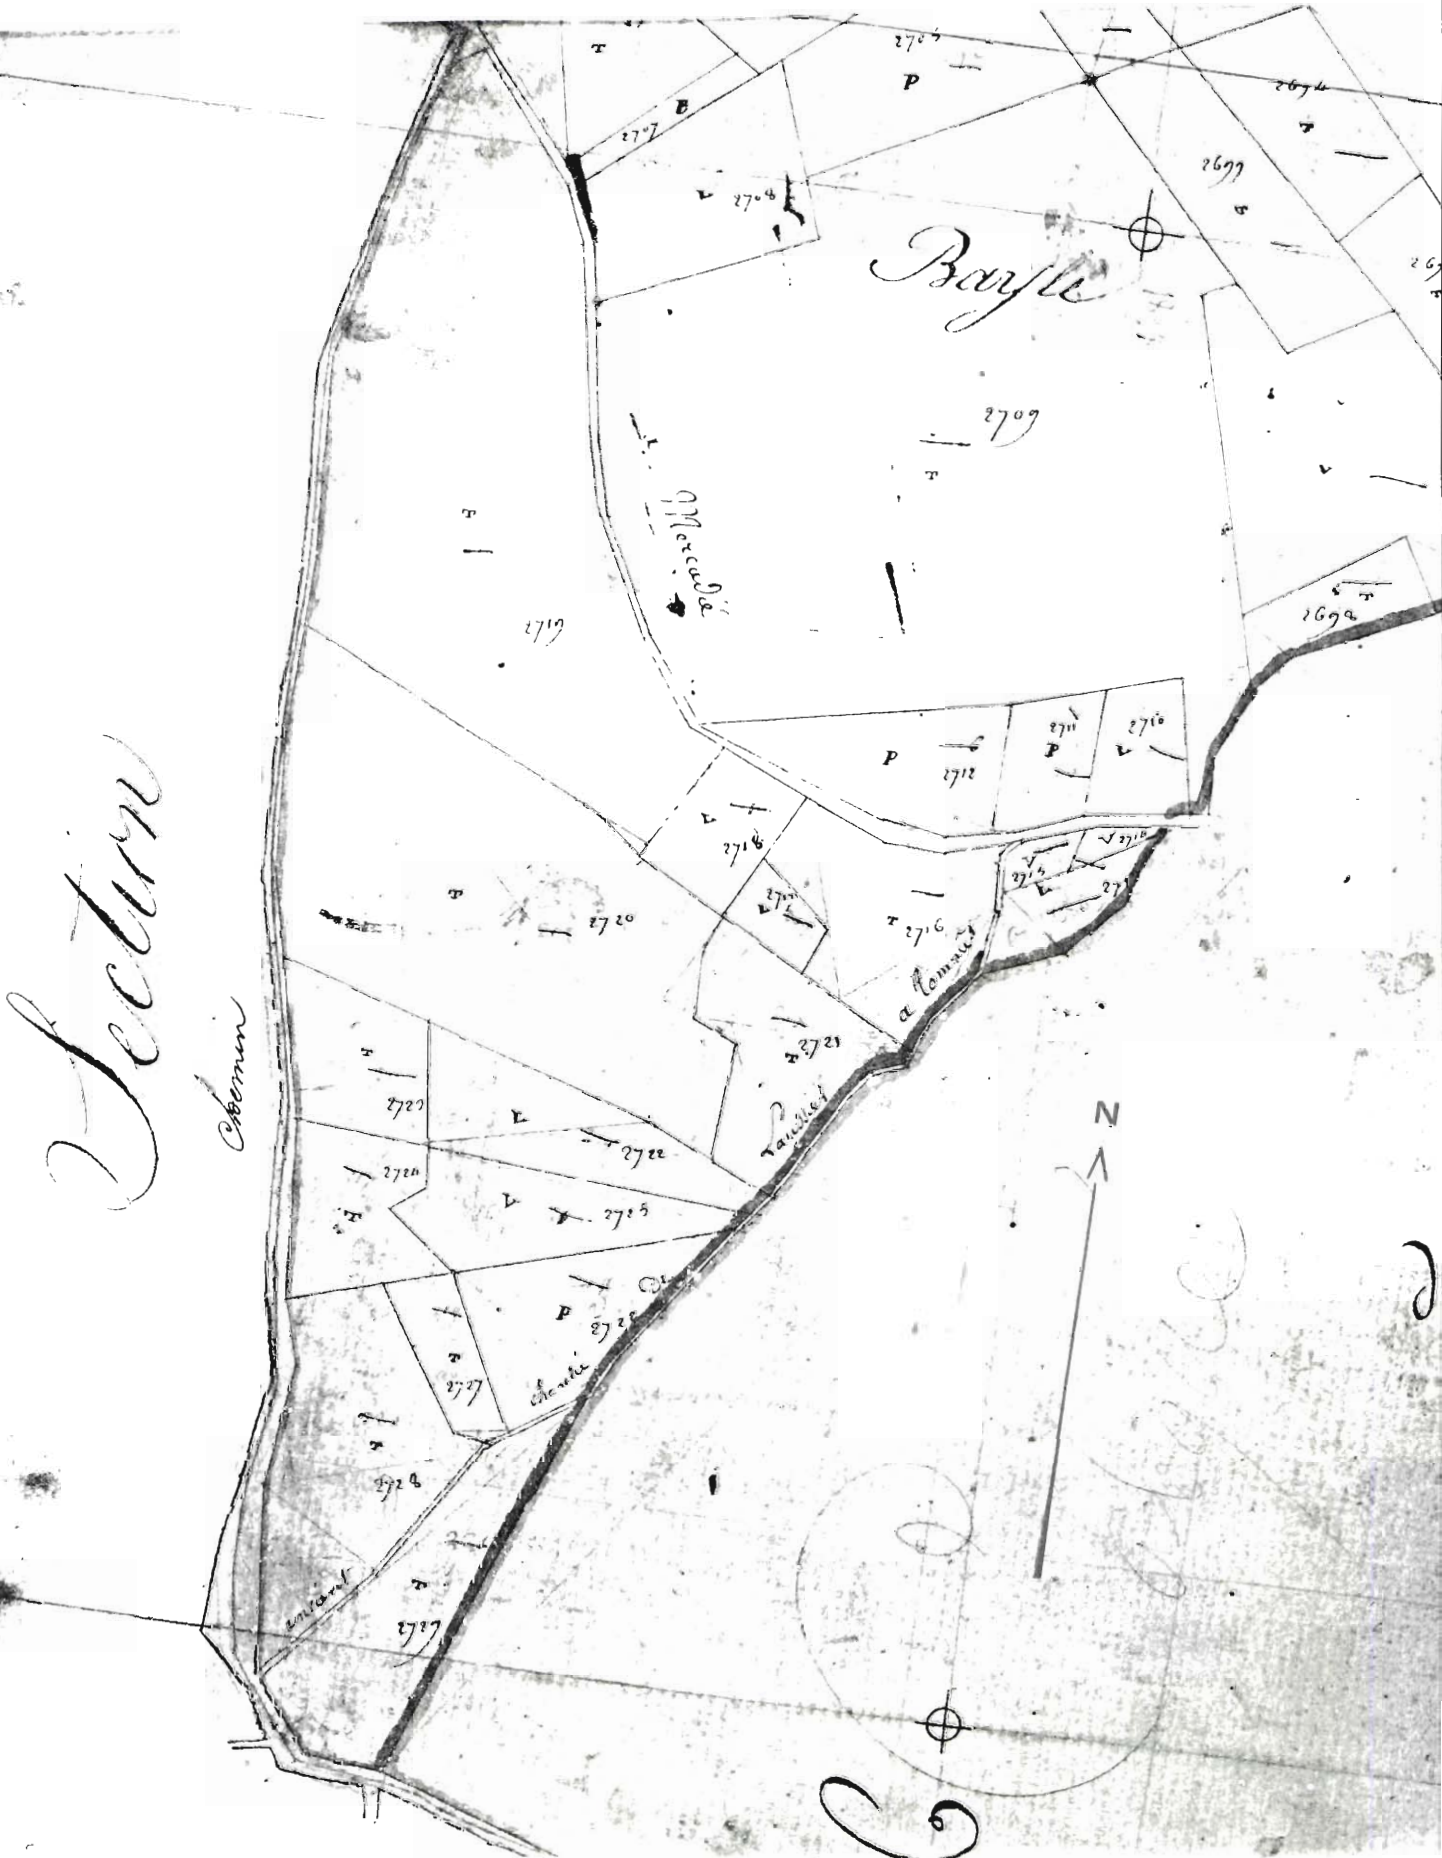
PLANCHE II

Extrait du plan cadastral ancien de 181. Section D8.1729. Echelle : 1/2500e.  
La ferme n'est pas dessinée sur ce plan.

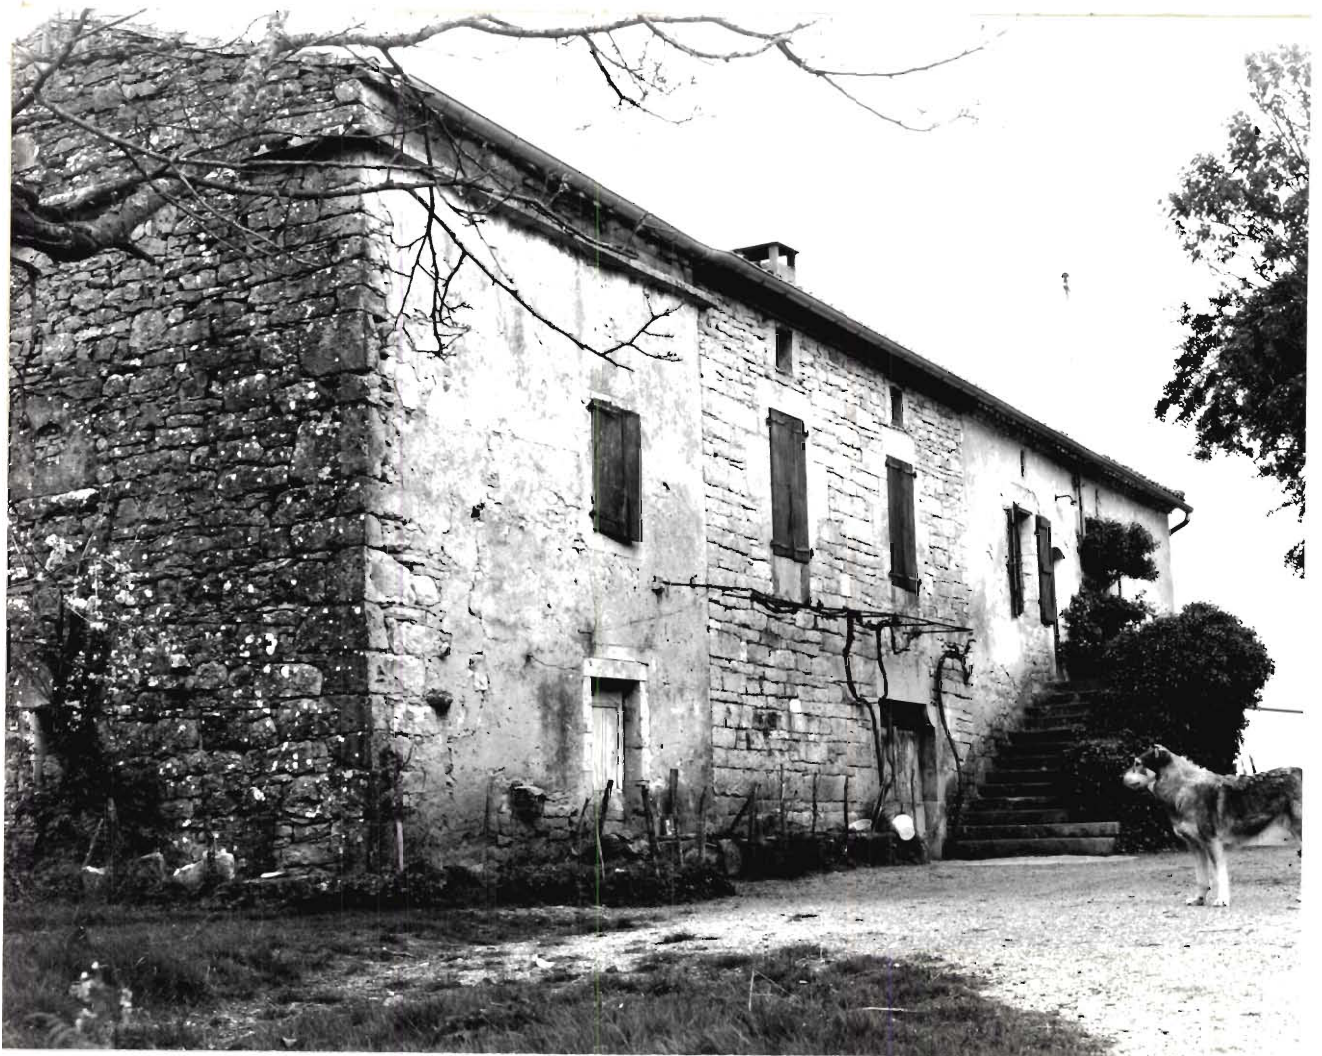
Fig. 1

Bâtiment principal.  
Elévation antérieure.

- a) Le linteau de la fenêtre du logis porte la date 1817.
- b) Encadrement de la porte du chai en grès.
- c) Le linteau de la porte du fournil porte la date 1849.
- d) Inscription sur la porte charretière : AR.1739 IEPM 1920 (fig. 3)  
[ce linteau est un remploi, la date de 1920 correspondrait à la date d'achat de la ferme].

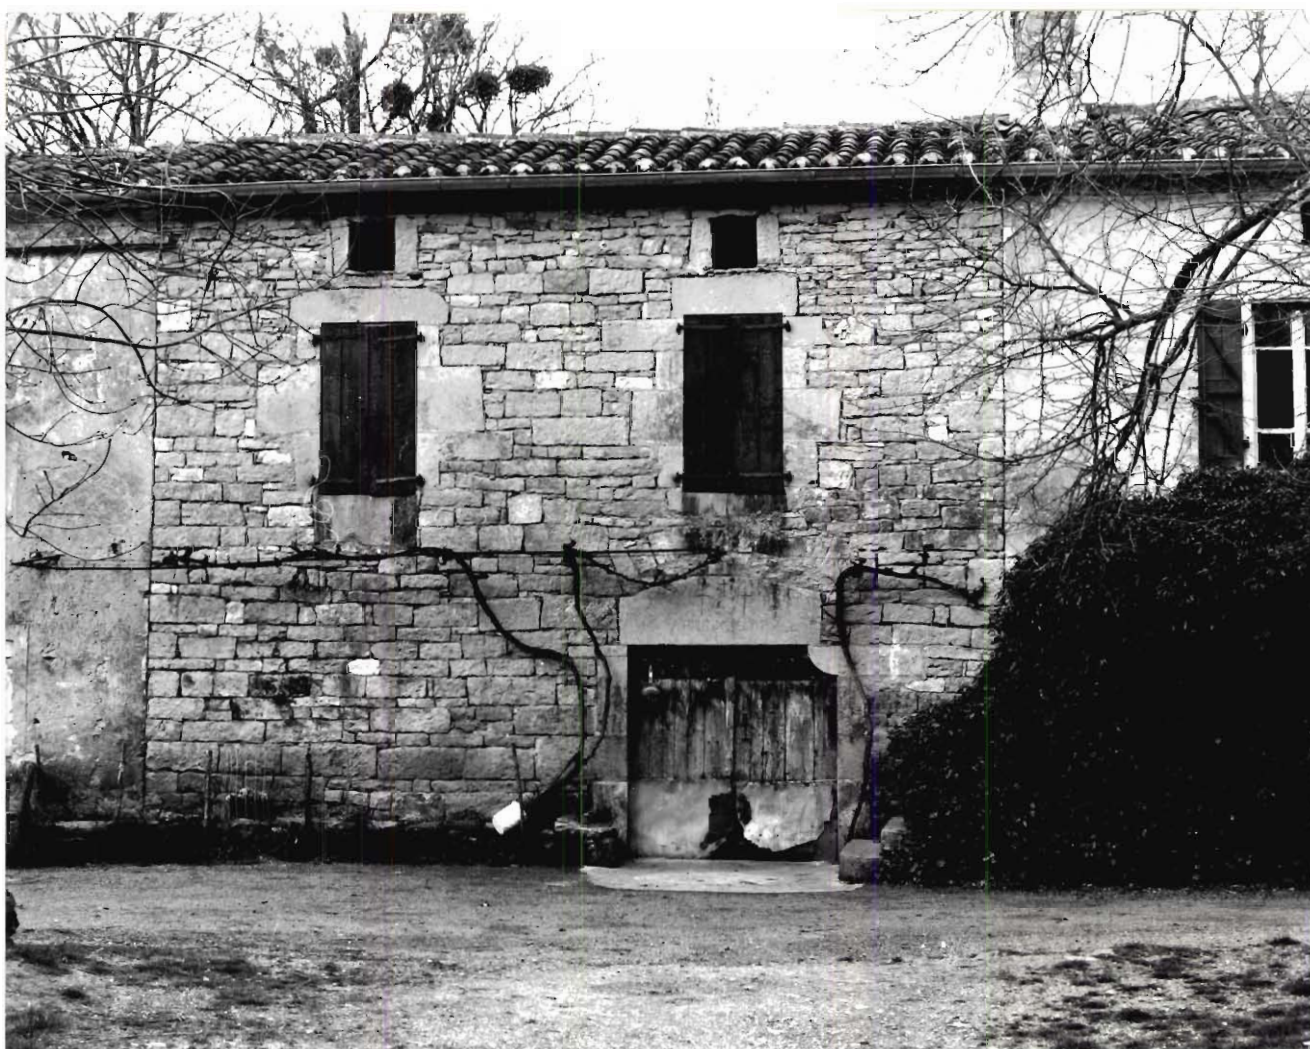
Fig. 2

Bâtiment principal.  
Elévation antérieure, partie  
centrale.

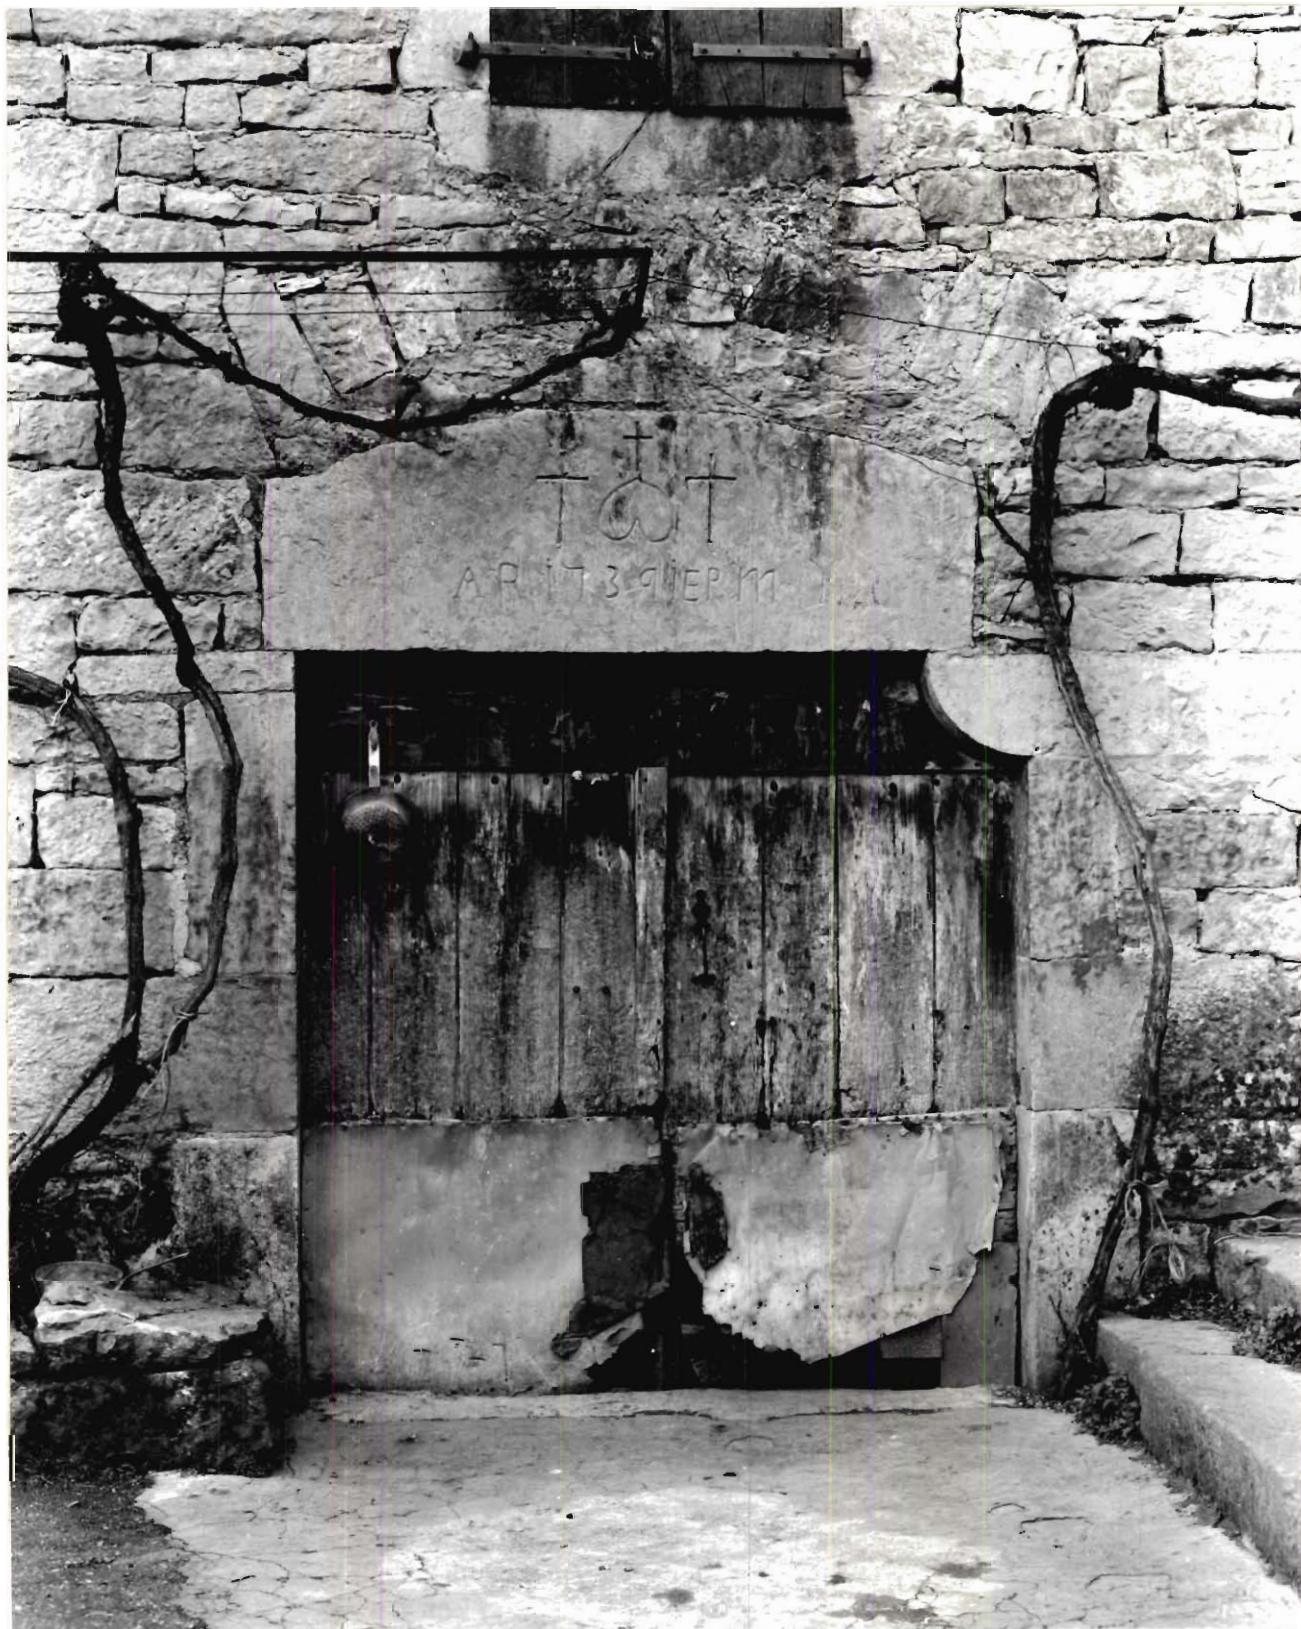
Fig. 3

Bâtiment principal. Élévation  
antérieure, détail de la porte  
charretière de la partie centrale.  
Inscription : " AR 1739 IEPM 1920 "

Le linteau de la fenêtre du logis daté 1817 et celui de la porte charretière daté 1739 sont des remplois.

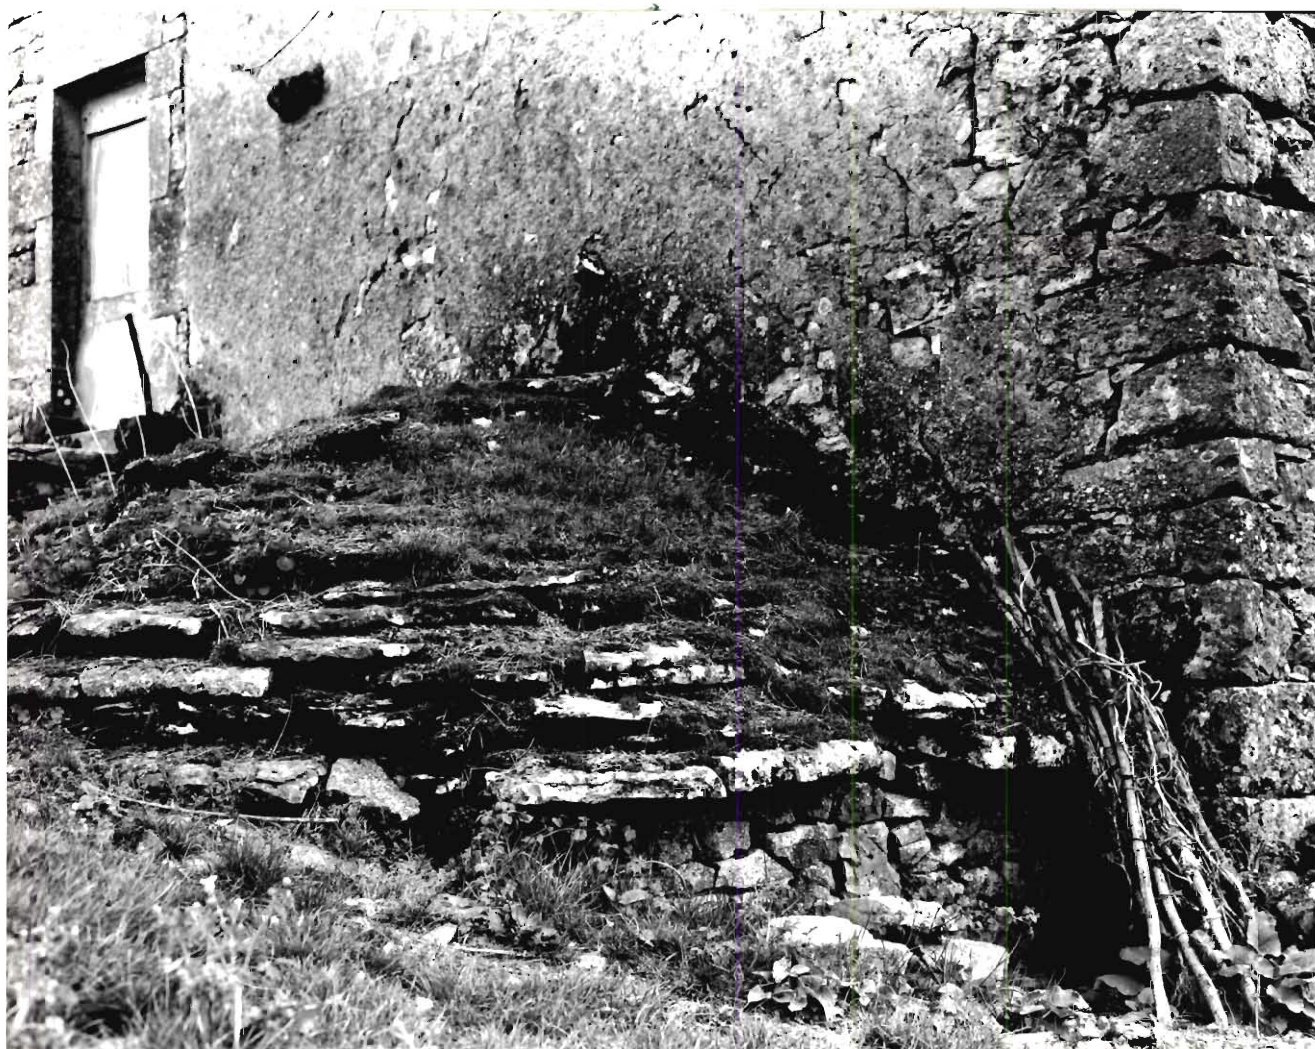
Fig. 4

Bâtiment principal. Élévation postérieure, détail de l'abside du four à pain.

Couverture : toits, de tuiles creuses. L'abside du four à pain est couverte de dalles de pierre. L'étable était autrefois couverte de dalles de pierre.
